横浜港護岸復旧工法検討会

第2回 検討会資料

令和元年11月26日

横浜市 港湾局

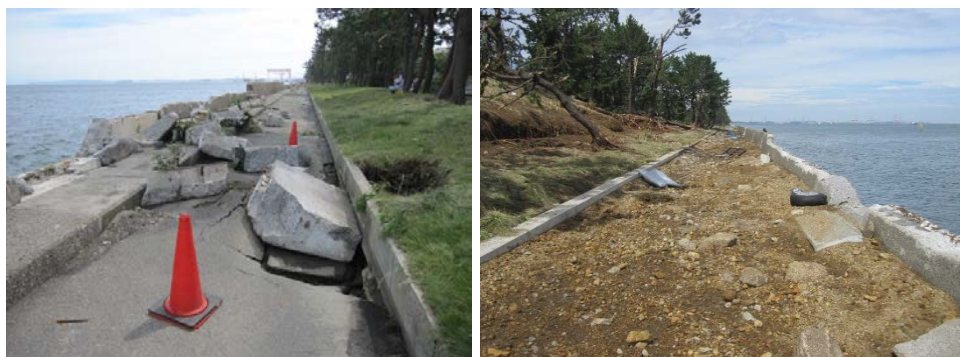
護岸の倒壊状況

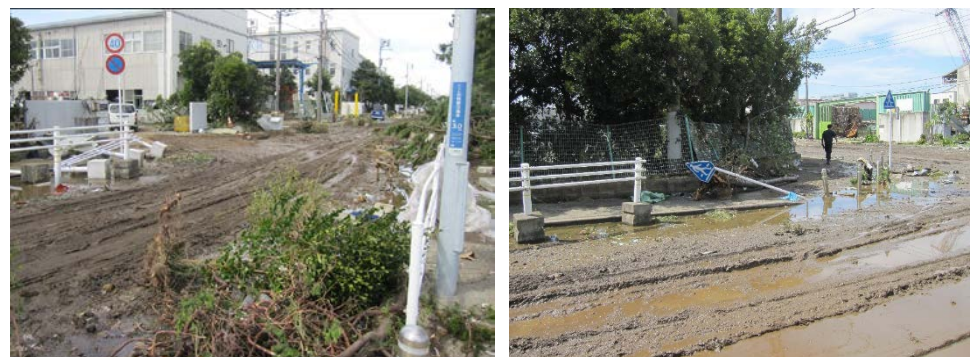
金沢工業団地への浸水状況

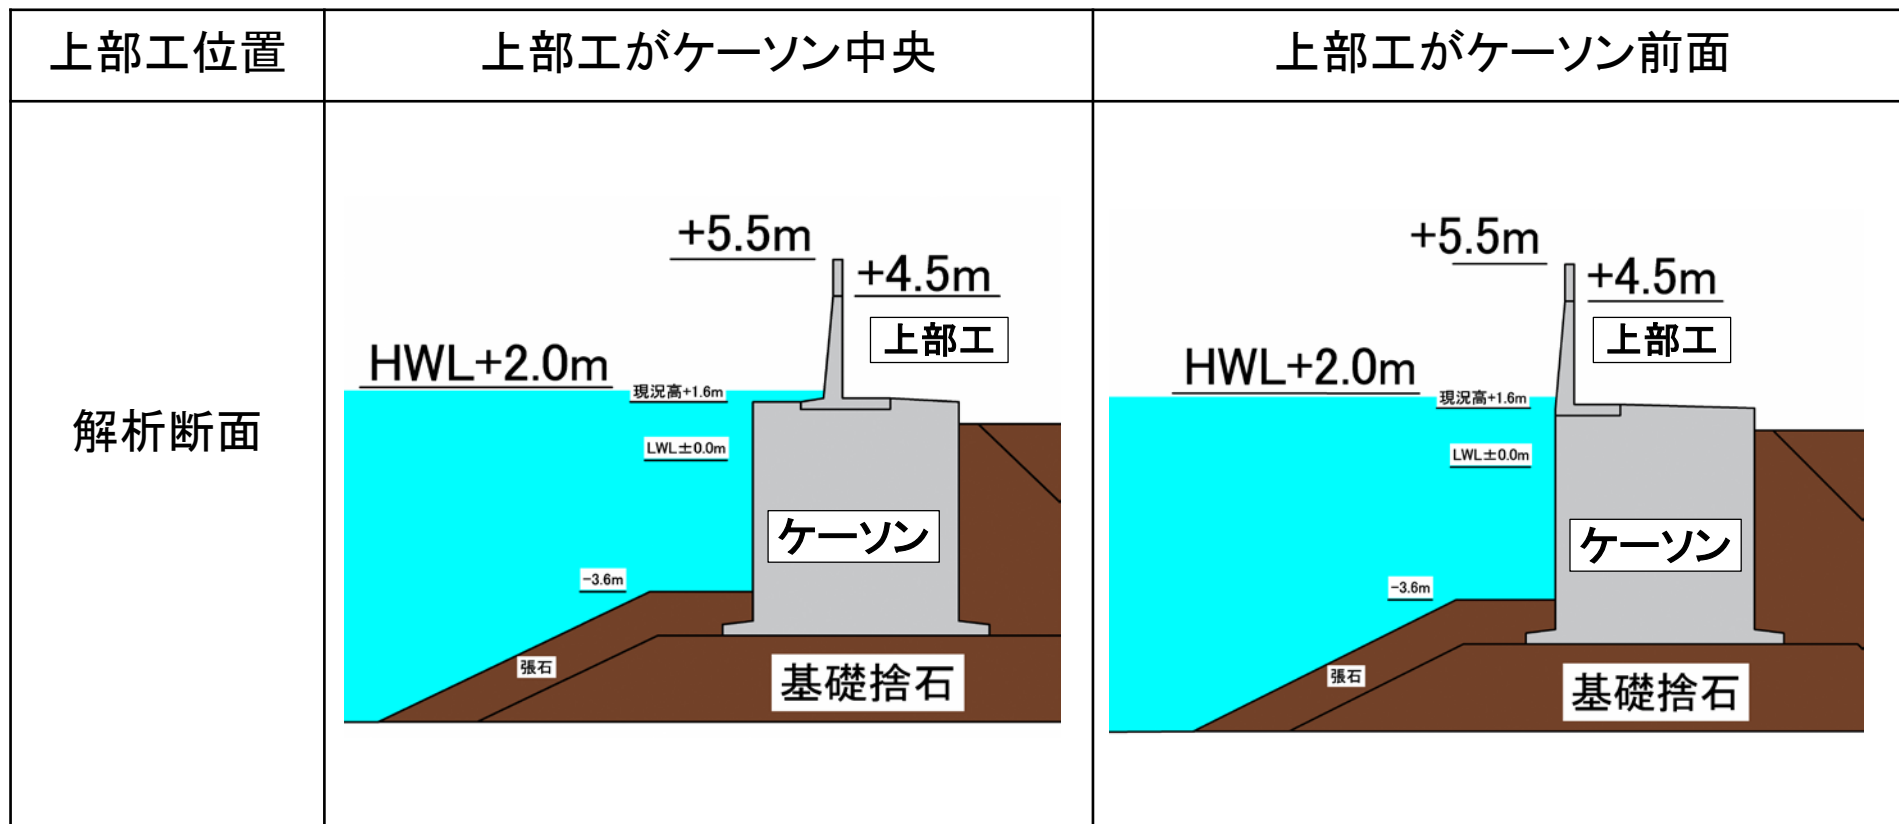
上部工がケーソンの中央に位置する場合は、上部工とケーソンの段違い箇所において、ケーソンから飛び出した水塊の衝突による衝撃的な波力により、上部工頂部にまで大きな波圧が作用する。そのため、上部工の位置はケーソン前面の位置が望ましい。

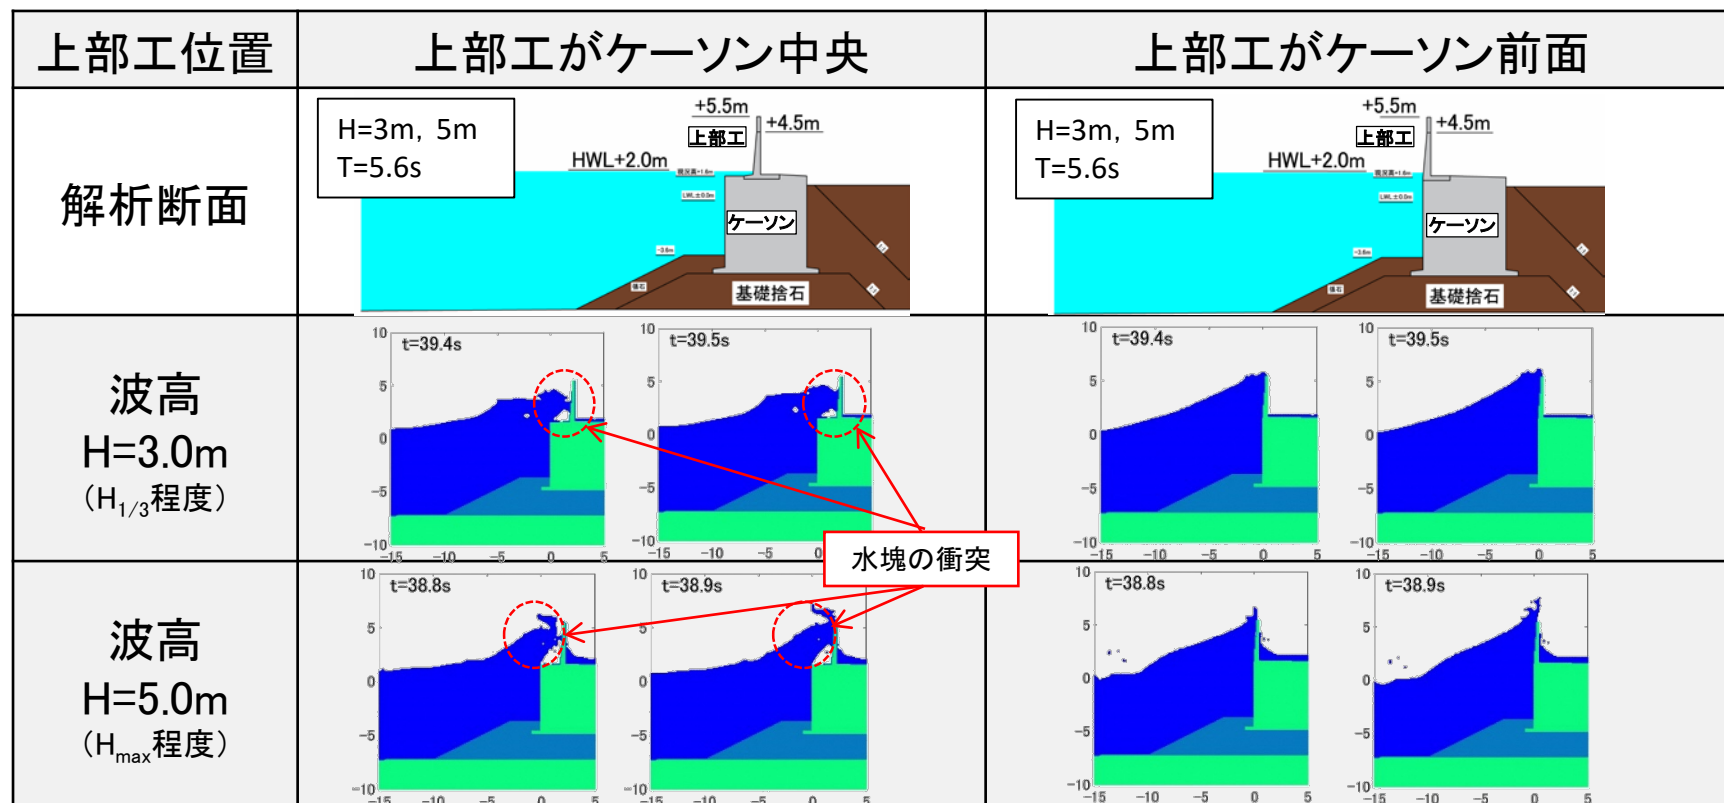
- 合田ら(1976)による後退パラペット護岸の越波特性の研究において、水叩きの天端が低いときに後退距離が不十分であると波力が異常に増大することがあるとされている。
- 数値波動水路による解析により、上部工とケーソンの段違い箇所において、打ち上がった水塊が上部工に直接衝突するような現象となることが確認された。

水塊の衝突

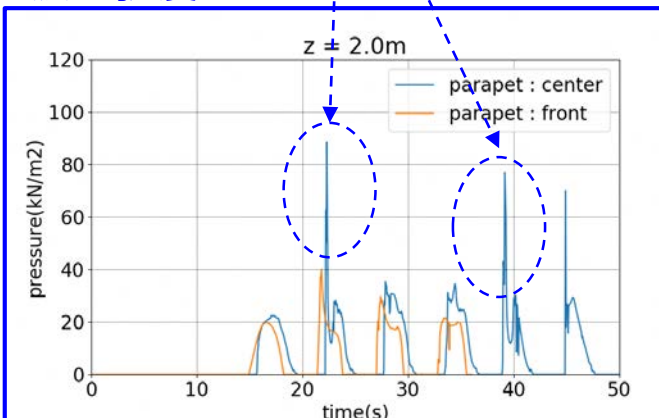
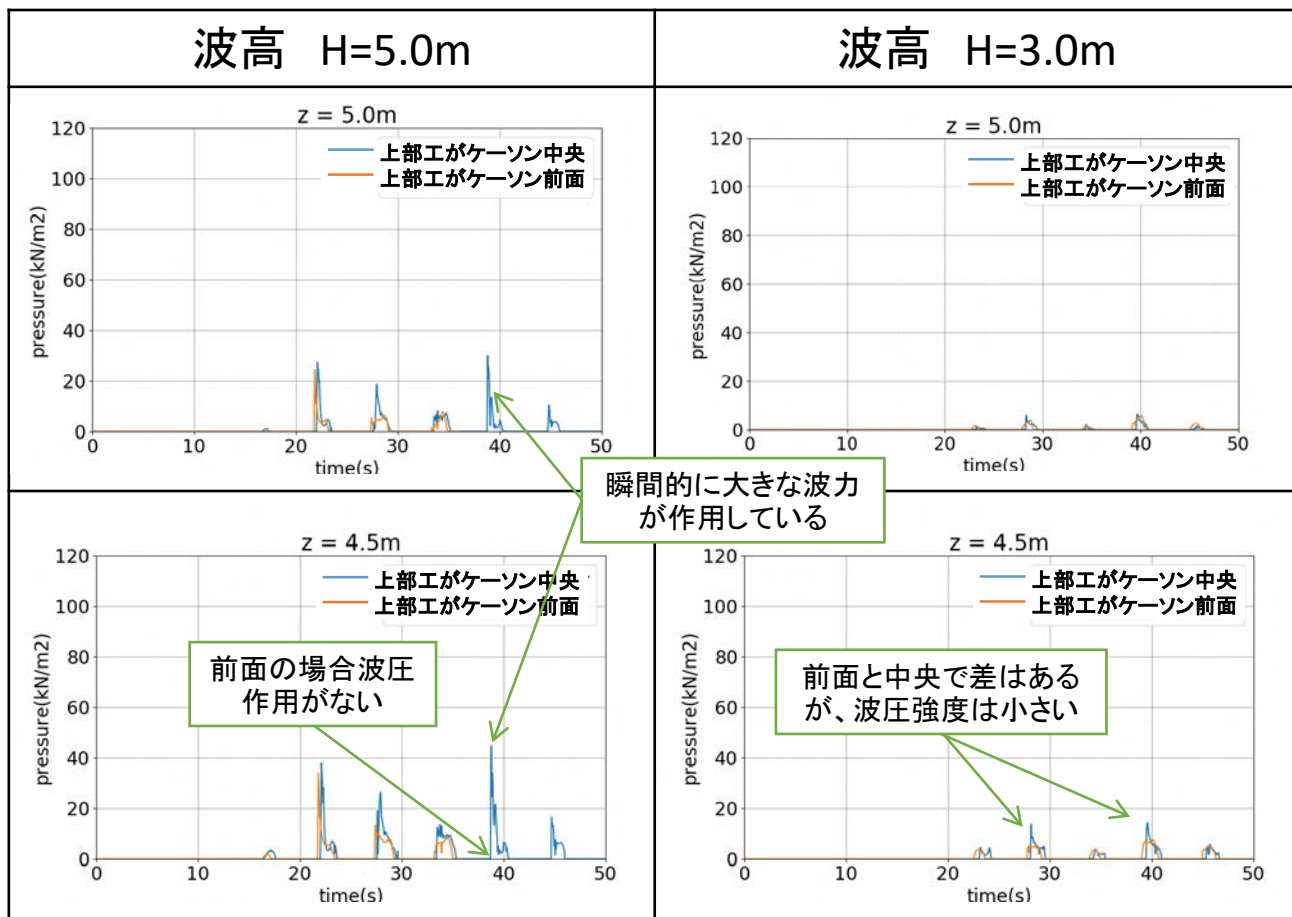
- 被災した上部工嵩上げ部(+4.5mより上)の波圧強度の時刻歴によれば、波高H=5.0mの場合に、上部工がケーソン中央位置は、前面位置に比べて瞬間的に大きな波力が嵩上げ部にまで到達していたと推定される。
- 静水面付近(+2.0m)では、非常に大きな波圧が発生しているが、上部工の+4.5m以下は背後の裏込により抵抗していたため、変状がなかったと想定される。

静水面付近の波圧強度

瞬間的に大きな波力が作用している

前面の場合波圧作用がない

前面と中央で差はあるが、波圧強度は小さい

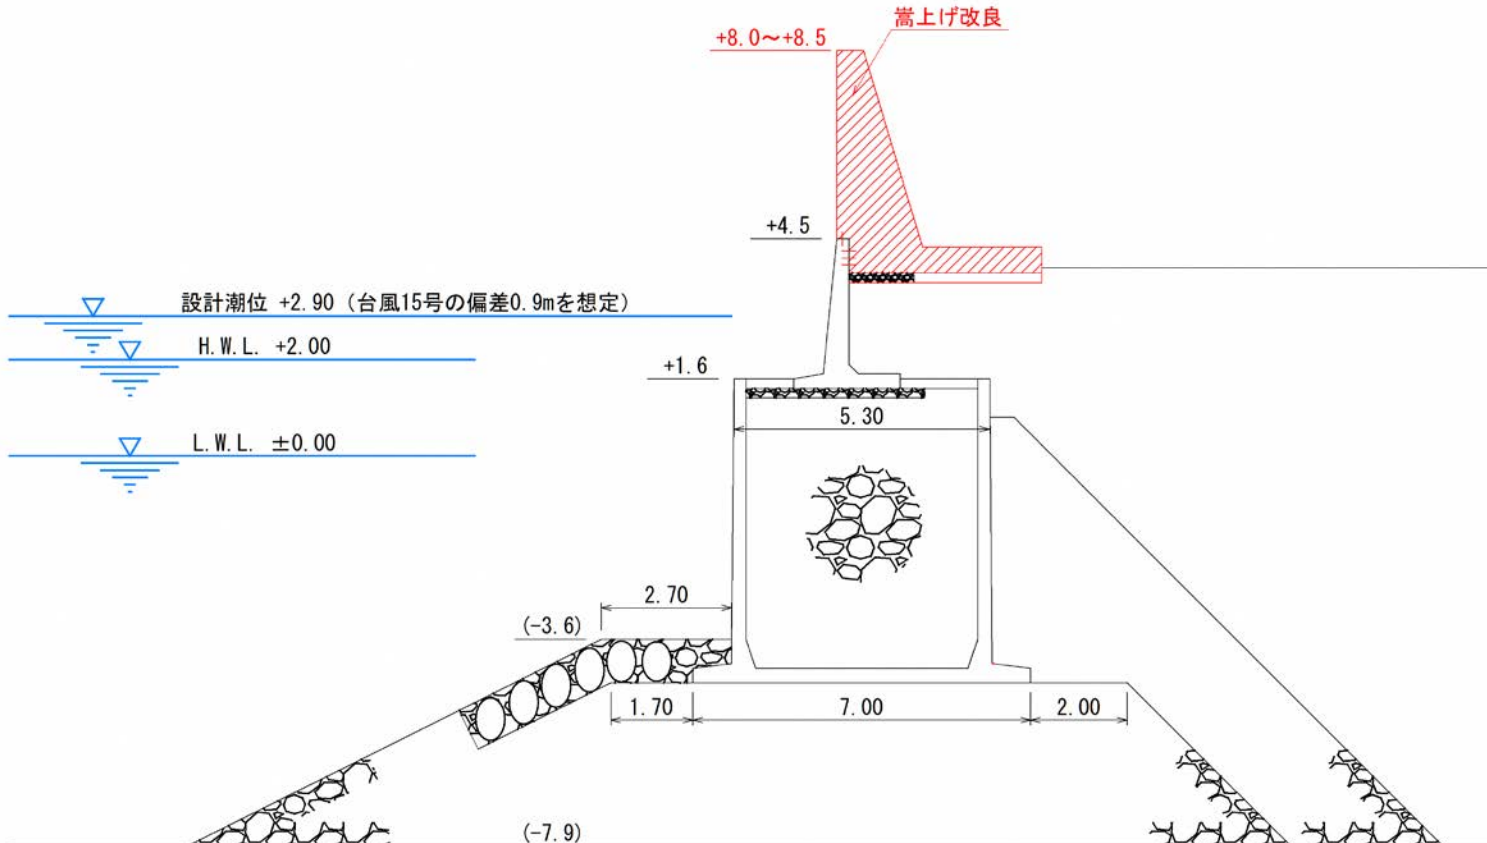
3. 福浦地区の復旧方針 (3) 復旧断面案-1 (嵩上げタイプ)

- ・護岸パラペットの嵩上げにより、越波・浸水を防護する。
- ・段違い部に作用する大きな波圧を嵩上げ部及び既設護岸で受け持つことになり、部材補強が必要となる。
- ・大型のパラペット設置により載荷重が増加するため、既設護岸本体のケーソンの部材耐力の不足、比較的緩い砂質土地盤の円弧すべりが生じる。
- ・既設護岸本体のケーソンの部材補強や地盤改良が必要であり施工が困難。
- ・前面海域では、区画漁業権が設定されているが、海苔の養殖への影響はない。

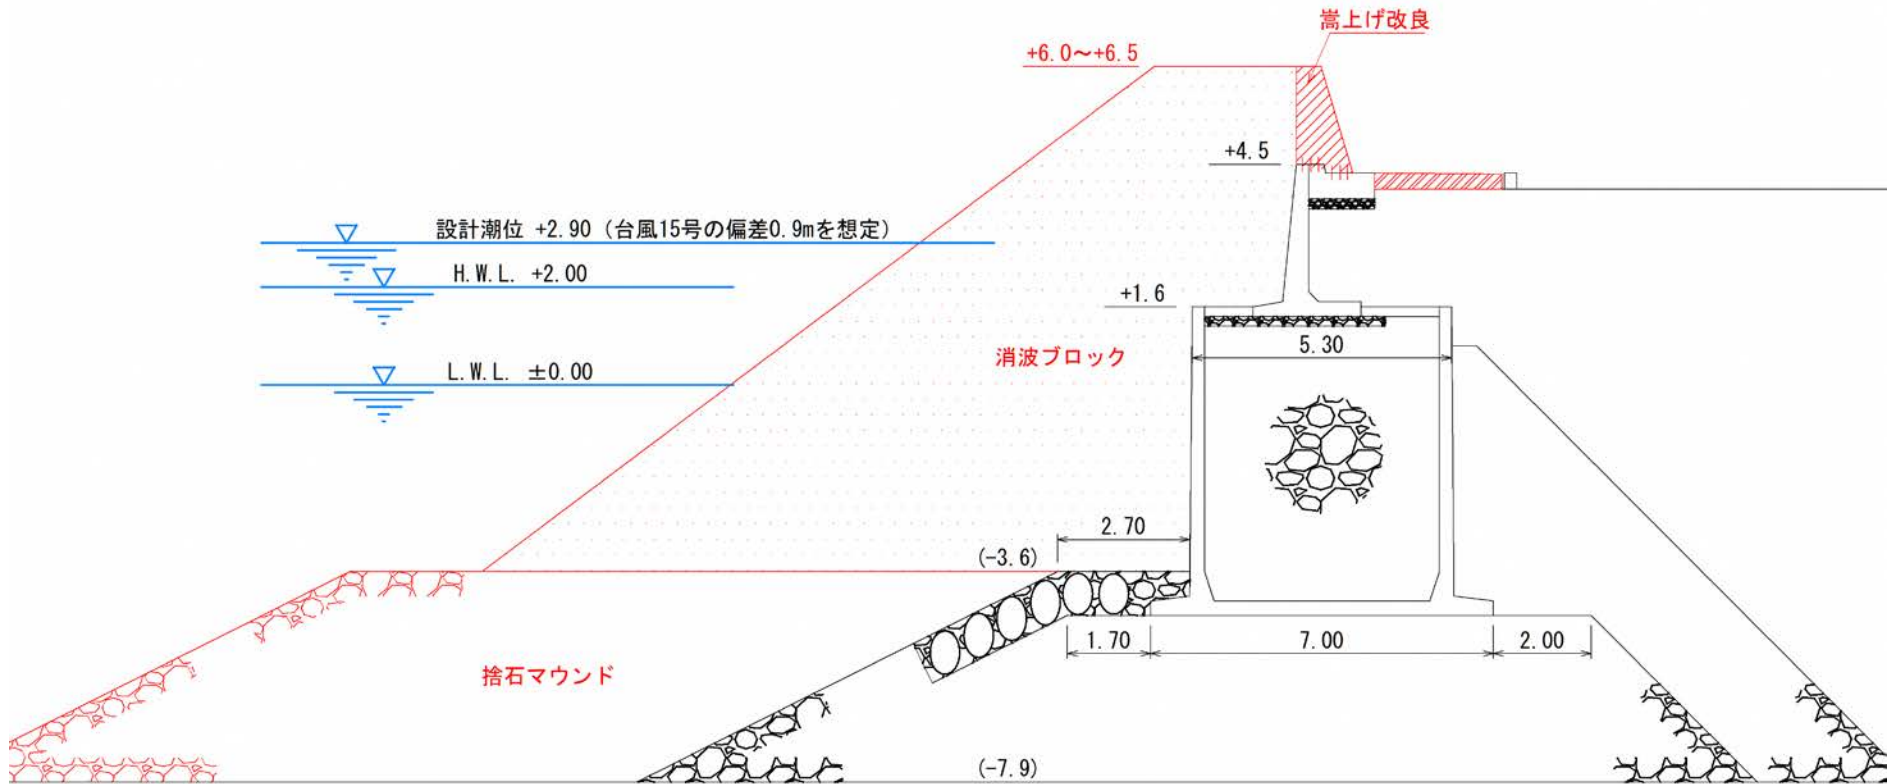
3. 福浦地区の復旧方針 (3) 復旧断面案-2(消波ブロック被覆タイプ)

- ・消波ブロックと護岸パラペットの嵩上げ部により、越波・浸水を防護する。
- ・嵩上げ部は、既設と一体化するなどして、波圧に対する安定性を確保する。
- ・消波ブロックにより、パラペット及び護岸に作用する波圧が低減される。
- ・円弧すべりに対しては、消波ブロック等がカウンターとなり安定性が向上する。
- ・直立消波ブロックと比較して、整備断面が大きく、費用がかかる。
- ・前面海域では、区画漁業権が設定されており、海苔の養殖への影響検討が必要。

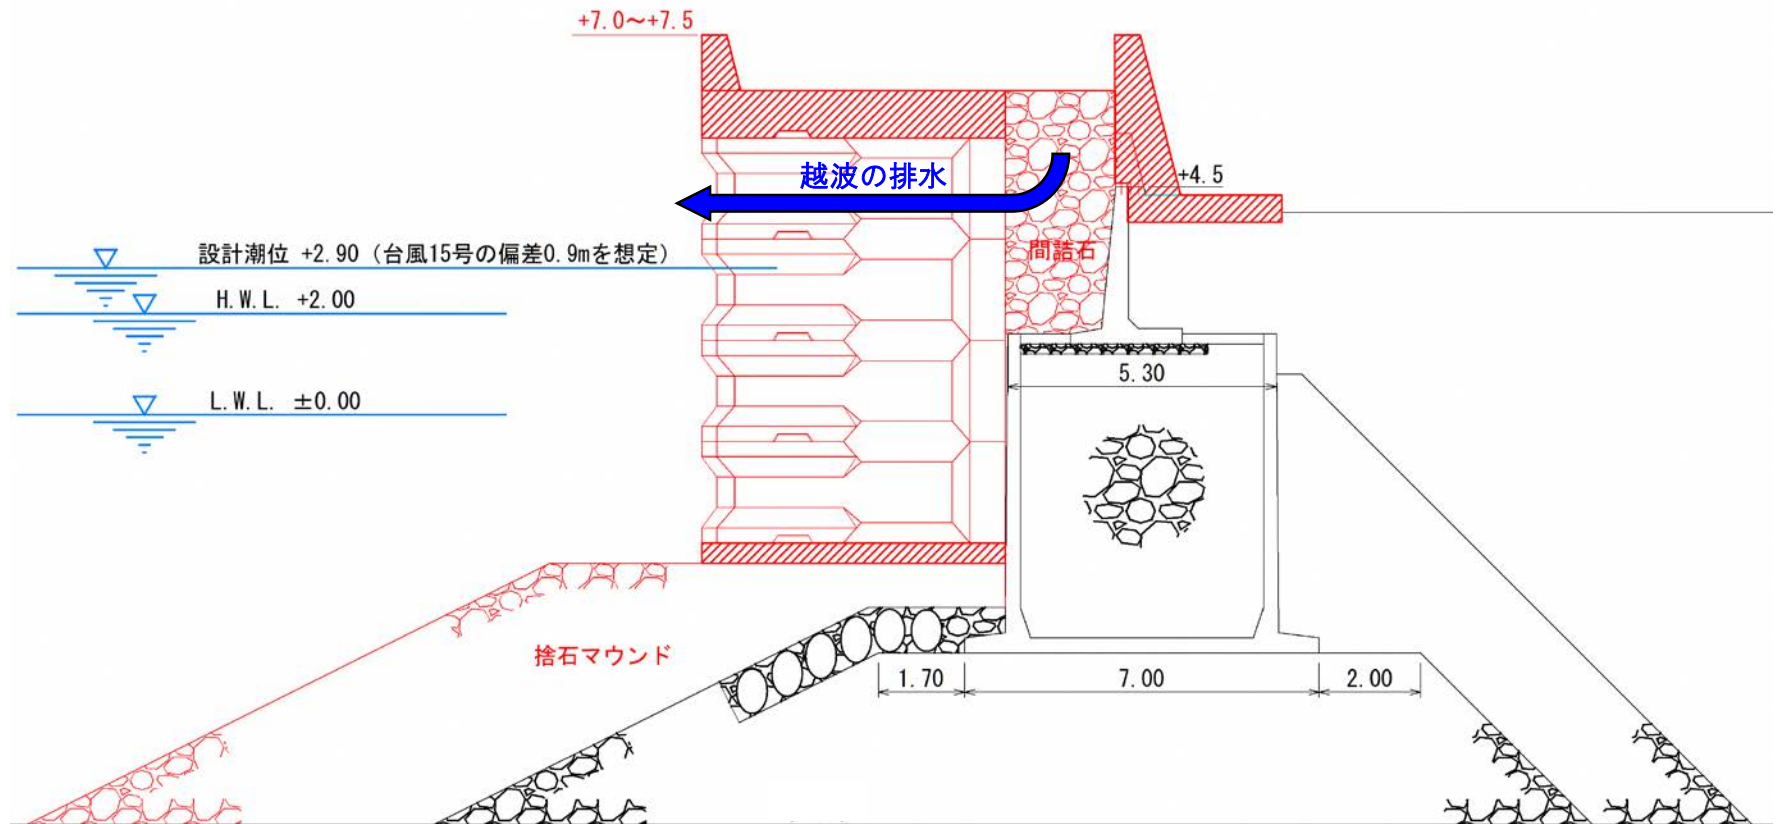
3. 福浦地区の復旧方針 (3) 復旧断面案-3(直立消波ブロックタイプ)

- ・直立消波ブロックとパラペットの設置により、越波を防護し、更に既設護岸パラペットの嵩上げにより、越波の一部を防護し排水する。
- ・直立消波ブロックにより、既設護岸及び嵩上げたパラペットに作用する波圧が低減される。
- ・円弧すべりに対しては、消波ブロック等がカウンターとなり安定性が向上する。
- ・消波ブロックと比較して、整備断面が小さく、費用が少なくすむ。
- ・前面海域では、区域漁業権が設定されているが、海苔の養殖への影響は比較的少ない。

評価が最も優れる案-3の直立消波ブロックとする。

国の高波対策検討委員会で示された設計波では、②となるが、施工後の沈下等の余裕高さを考慮し、パラペット天端高は次の通りとする。

$$\text{天端高: Y.P} + 7.5\text{m} = \text{上記②}7.2\text{m} + \text{余裕高 } 0.3\text{m}$$
