水道管からの噴出事故について

1 噴出事故の発生状況

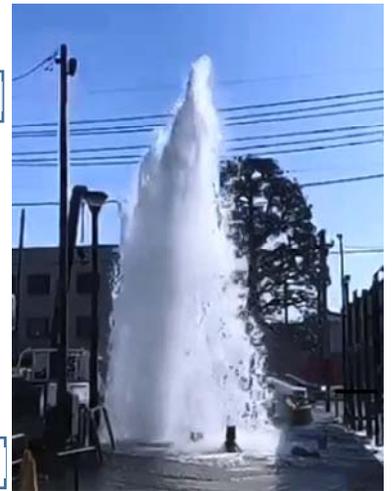
図2 噴出時の状況

令和2年2月8日（土）午前9時45分頃に旭区都岡町14番地先において、都岡幹線（直径110センチメートル）に設置されている空気弁※（直径15センチメートル、昭和63年設置）の取替作業中に、道路上に水が噴出する事故が発生しました。

発生後に関係する水道管の弁を閉止し11時5分に水の噴出を止めました。

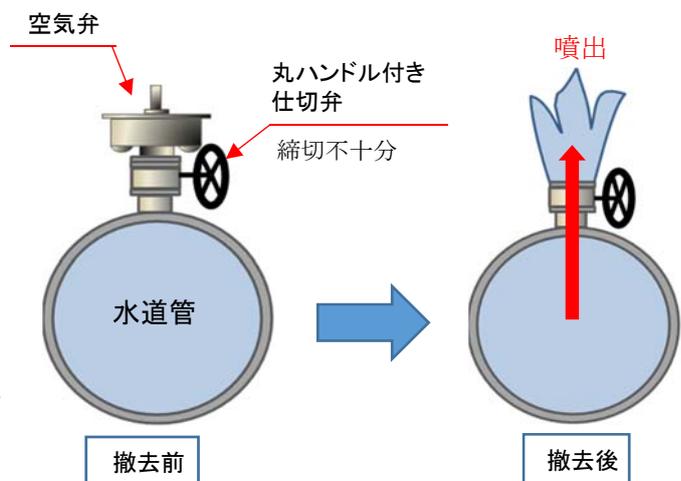
図3 事故イメージ

空気弁の取替えは仕切弁を閉め、水道管と空気弁の間を止水してから行うものですが、今回の事故は仕切弁が開いたままの状態ですぐに空気弁を撤去してしまったことが原因です。

こうした事故を防ぐために局監督員から止水の確認を行う方法を指示していたにもかかわらず、その操作も不十分でした。

請負事業者に対して、作業手順遵守や確認作業の徹底を指導します。局内においても、作業手順書の見直しを行うなどにより、再発防止に取り組みます。
