3 大岡川プロムナードの桜並木

(3) 樹木診断の結果

(4) 歩行空間の課題

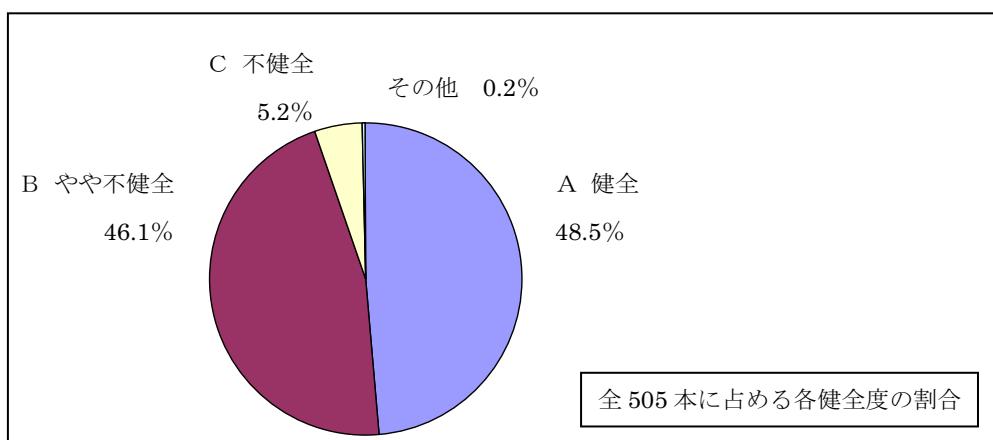
大岡川プロムナード樹木診断結果（健全度）

健全度	外観診断判定の結果	本数		
		左岸	右岸	計
A 健全	・平成 15・16 年度に外観診断を行う必要がないと判断されたもの ・診断項目の全てにおいて概ね異常のないもの	164	81	245
B やや不健全	・今後観察が必要なもの ・倒木防止、剪定・施肥・薬剤散布・その他の処置が必要なもの	71	162	233
C 不健全	・診断項目に一つでも植え替えの判定があったもの	10	16	26
その他	・平成 17 年度水道管工事のため伐採予定のもの	1	0	1
		計	246	259
				505

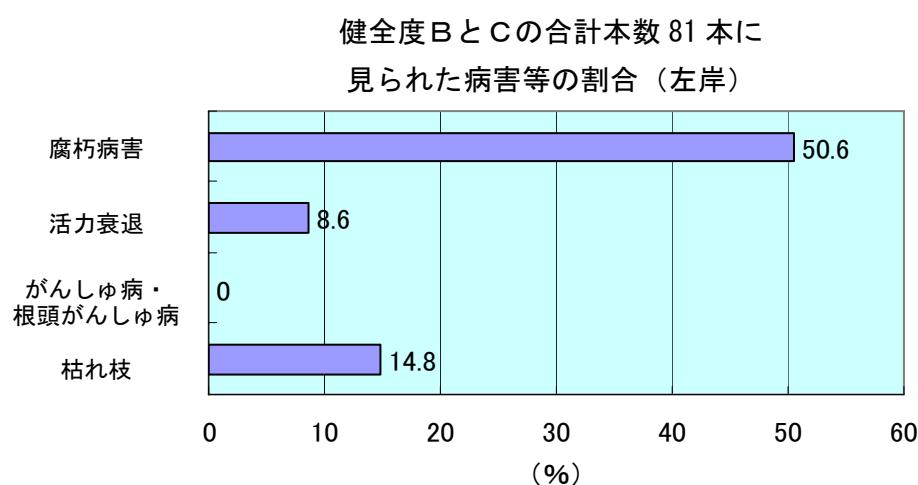
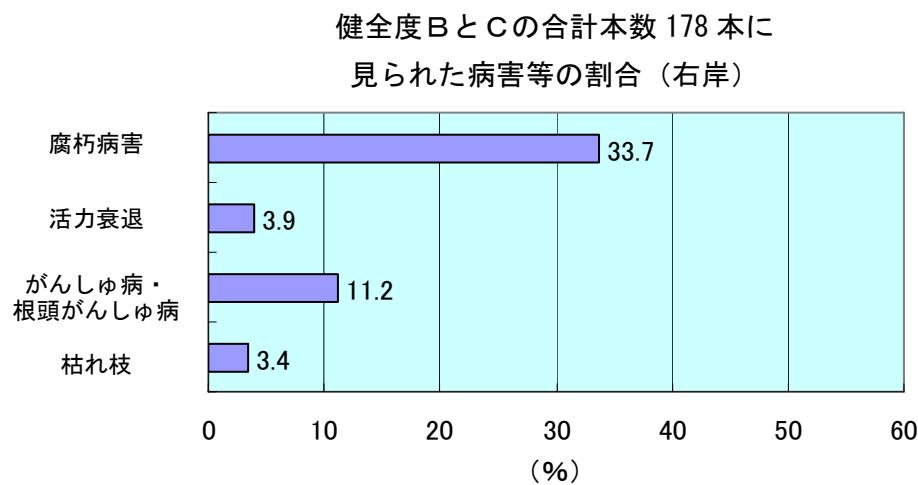
- ・蒔田公園橋～太田橋左岸で病害等を持つ桜が多く、腐朽病害の他に活力衰退、枯れ枝が目立ちました。
- ・左岸では、若木でもキノコの着生したものが多くありました。がんしゅ病等は確認されませんでした。
- ・与七橋～鶴巻橋右岸に病害等を持つ桜が多く、腐朽病害が多くを占めています。
- ・鶴巻橋～白金橋右岸では比較的病害等を持つ桜は少ないものの、活力が衰退している桜が多くありました。
- ・大井橋～井土ヶ谷橋右岸ではがんしゅ病等の症状が目につきました。

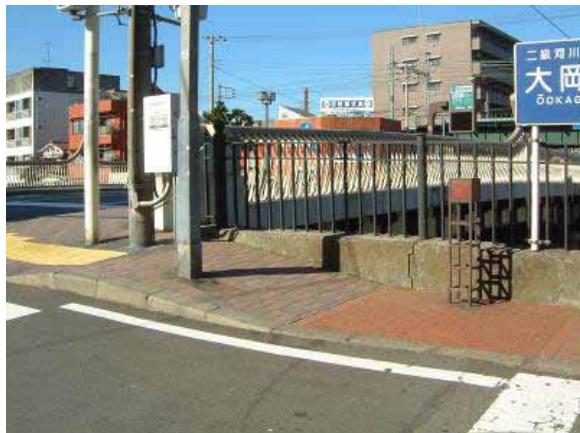
橋と歩道をつなぐ急勾配部分。
道路標識、照明、サイン等が乱立し、狭い。

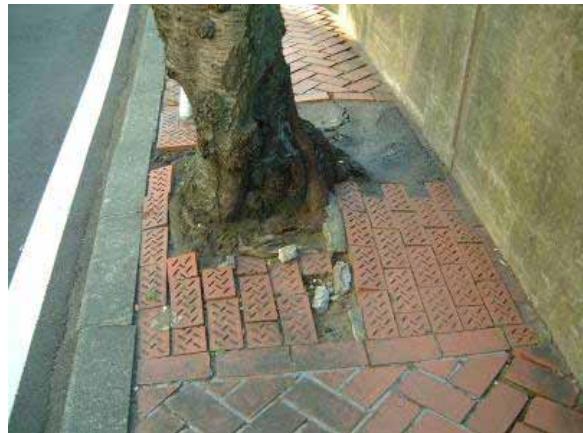
歩道幅員が狭い。
桜の根元の舗装に盛り上がりやひび割れが生じている。

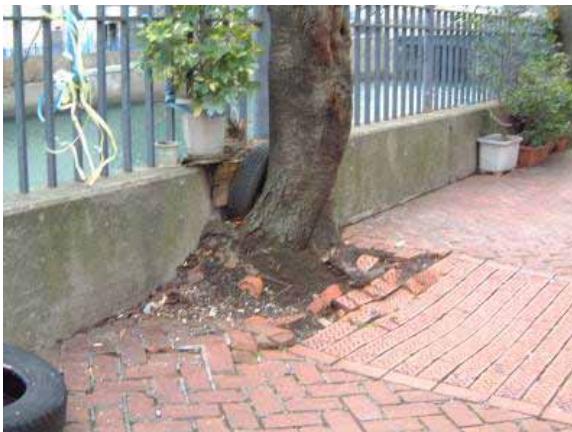
桜の根元の舗装に盛り上がりやひび割れが生じている。周辺には個人の鉢植えの植物が見られる。

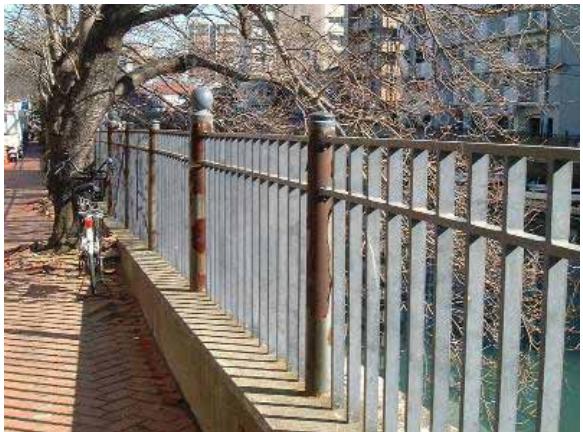
手すりの塗装が剥げ、サビが発生している。

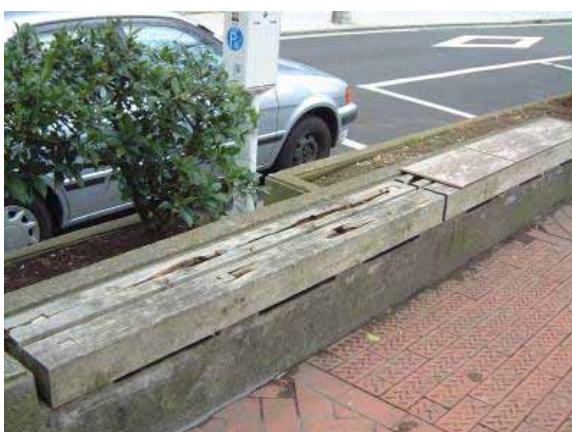
植栽ますと一体型のベンチ。座面の木にひび割れが生じている。

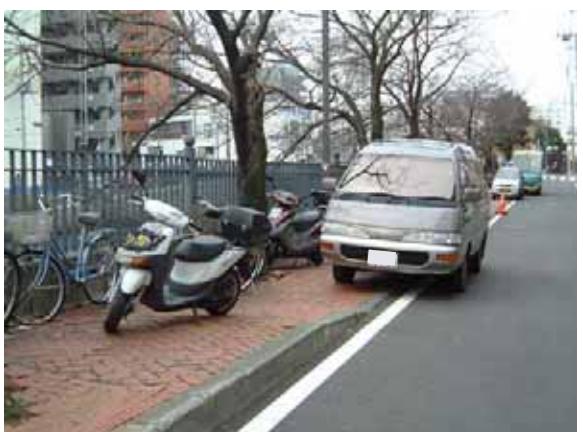
違法駐輪、違法駐車が見られる。
