9.13 景観

9.13.1 調査結果の概要

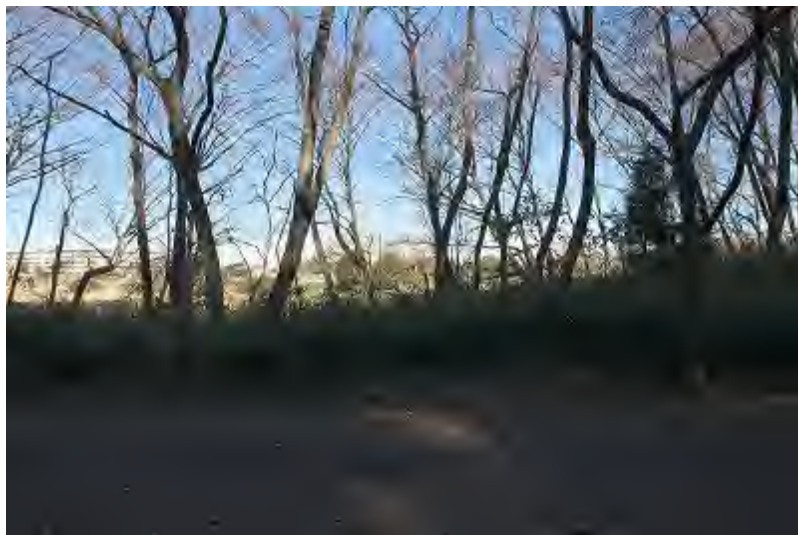
写真 9.13-1 No. 1 瀬谷市民の森

本地点は対象事業実施区域の南側に隣接する「瀬谷市民の森」の散策路上の地点です。本地点からは、瀬谷市民の森の落葉樹の隙間から左側奥に集合住宅が見えます。また、左側手前と中央に見えているのは旧上瀬谷通信施設地区の緑農地域(対象事業実施区域内)であり、なだらかな丘陵地に樹木や草地の緑がわずかに見えますが、樹木により見通しはよくありません。

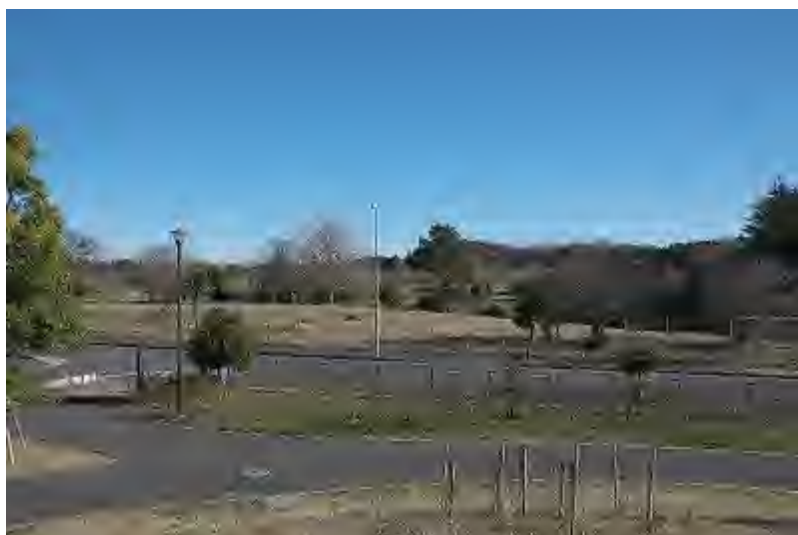
写真 9.13-2 No. 2 瀬谷みはらし公園

本地点は対象事業実施区域の南側に隣接する「瀬谷みはらし公園」内の小高い丘の上の地点です。本地点からは、北東方向の道路越しに対象事業実施区域が眺望できます。なだらかな丘陵地に、樹木や草地等の緑豊かな景観が広がっています。

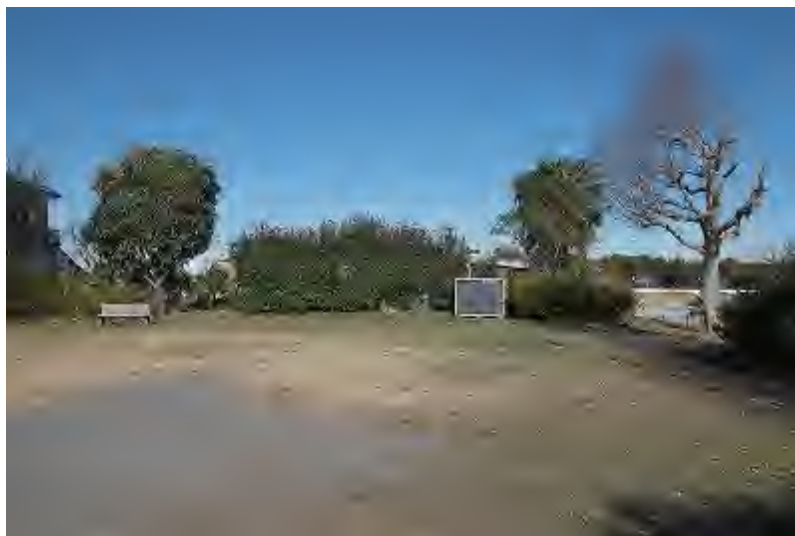
写真 9.13-3 No. 3 中屋敷三丁目公園

本地点は対象事業実施区域の南側約 300m に位置する「中屋敷三丁目公園」内に位置します。公園内の広場や樹木が視野の大部分を占めます。右側の樹木の間からは、対象事業実施区域の手前のまとまった樹木や農地等が見えます。本地点及びその周辺は概ね平坦な地形であることから遠方は視認できません。

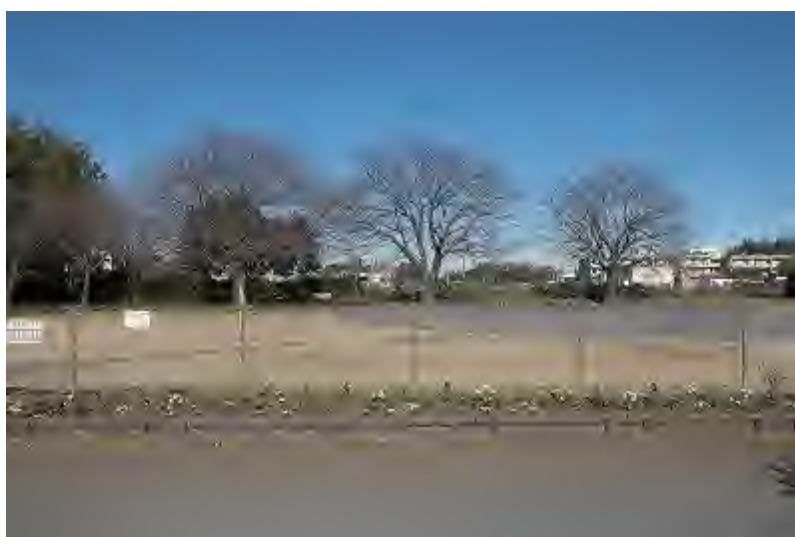
写真 9.13-4 No. 4 本郷四丁目第二公園

本地点は対象事業実施区域の南側約 420m に位置する「本郷四丁目第二公園」内に位置します。公園内の広場や樹木が視野の大部分を占めます。正面の公園内の樹木の隙間からは対象事業実施区域の南側の地域が見えます。左側から中央にかけて事業所の建物、中央よりやや右側に対象事業実施区域の手前の樹木、右側に老人福祉施設が見え、市街地景観を呈しています。本地点及びその周辺は概ね平坦な地形であることから遠方は視認できません。

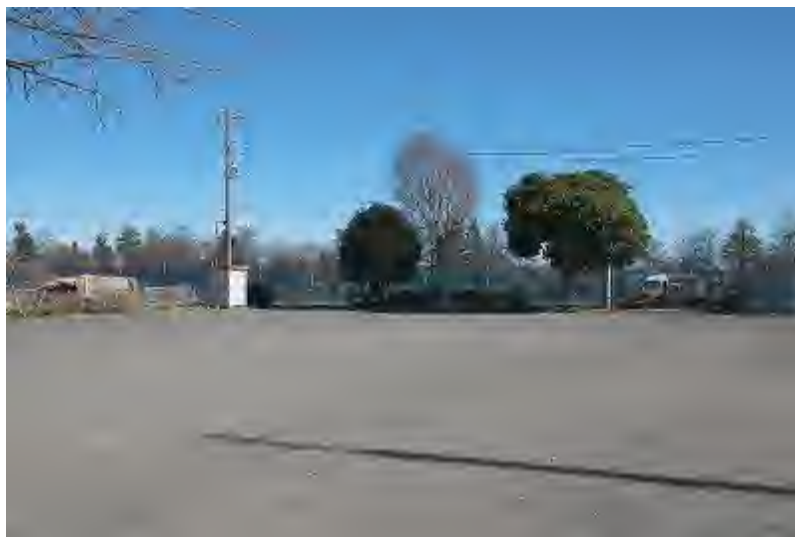
写真 9.13-5 No. 5 竹村町公園

本地点は対象事業実施区域の西側に近接する「竹村町公園」内に位置します。公園内の広場や樹木が視野の大部分を占めます。その奥に対象事業実施区域内の農地や樹木等のまとまった緑が見えます。本地点及びその周辺は概ね平坦な地形であることから遠方は視認できません。

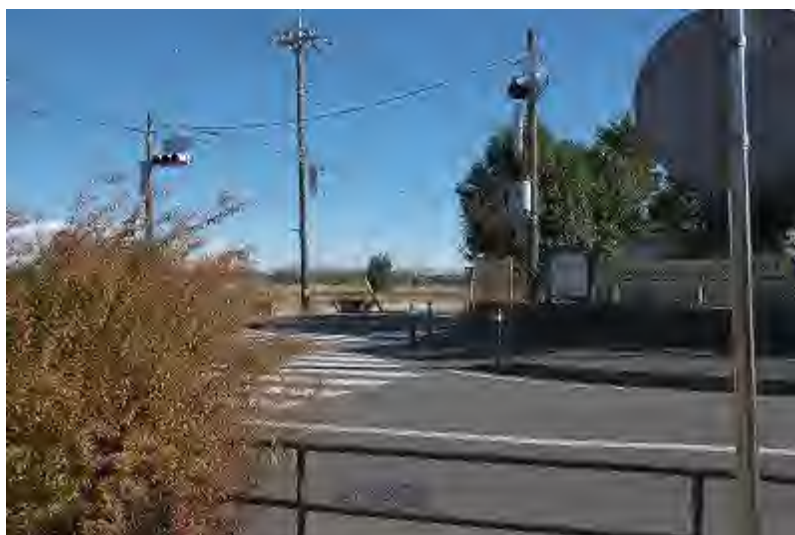
写真 9.13-6 No. 6 上瀬谷町東公園

本地点は対象事業実施区域の西側に近接する「上瀬谷町東公園」の東端に位置します。本地点からは左側に公園内の樹木、中央に対象事業実施区域の農地や樹木等が見え、右側に上瀬谷小学校の樹木が見えます。本地点及びその周辺は概ね平坦な地形であることから遠方は視認できません。

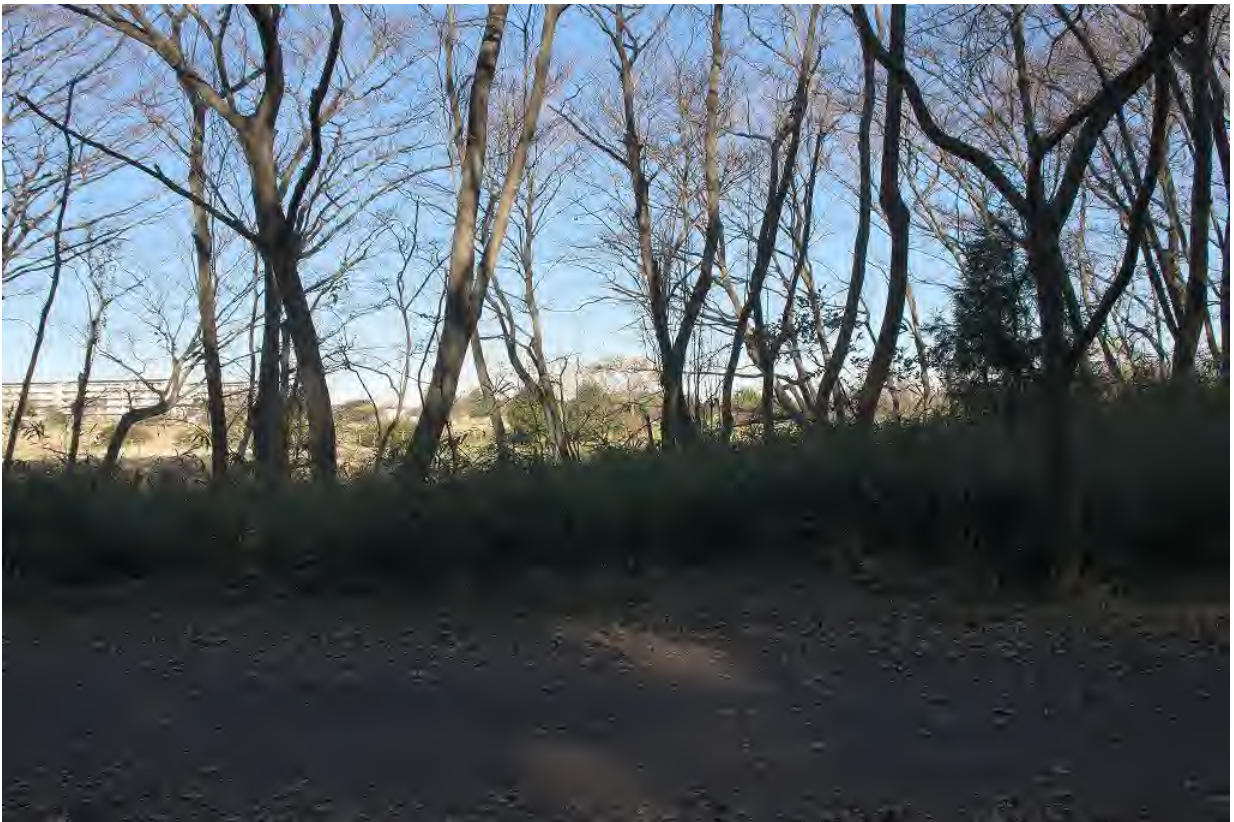
写真 9.13-11(1) No. 1 瀬谷市民の森（現況）

本地点からは、写真 9.13-11(1) に示すように、瀬谷市民の森の落葉樹の隙間から左側奥に集合住宅が見えます。また、左側手前と中央に見えているのは旧上瀬谷通信施設地区の緑農地域（対象事業実施区域内）であり、なだらかな丘陵地に樹木や草地の緑がわずかに見えますが、樹木により見通しはよくありません。

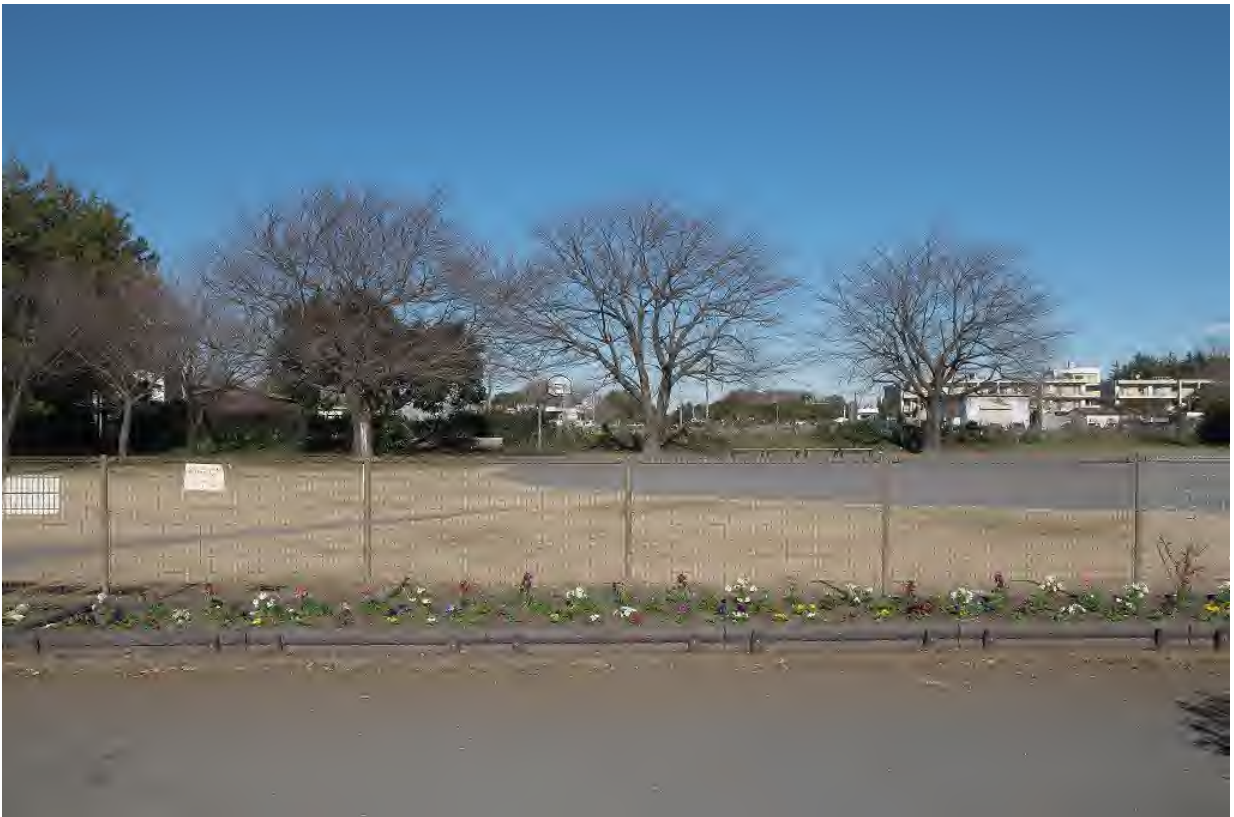
写真 9.13-14(1) No. 4 本郷四丁目第二公園（現況）

本地点からは、写真 9.13-14(1) に示すように、公園内の広場や樹木が視野の大部分を占めます。正面の公園内の樹木の隙間からは対象事業実施区域の南側の地域が見えます。左側から中央にかけて事業所の建物、中央よりやや右側に対象事業実施区域の手前の樹木、右側に老人福祉施設が見え、市街地景観を呈しています。本地点及びその周辺は概ね平坦な地形であることから遠方は視認できません。

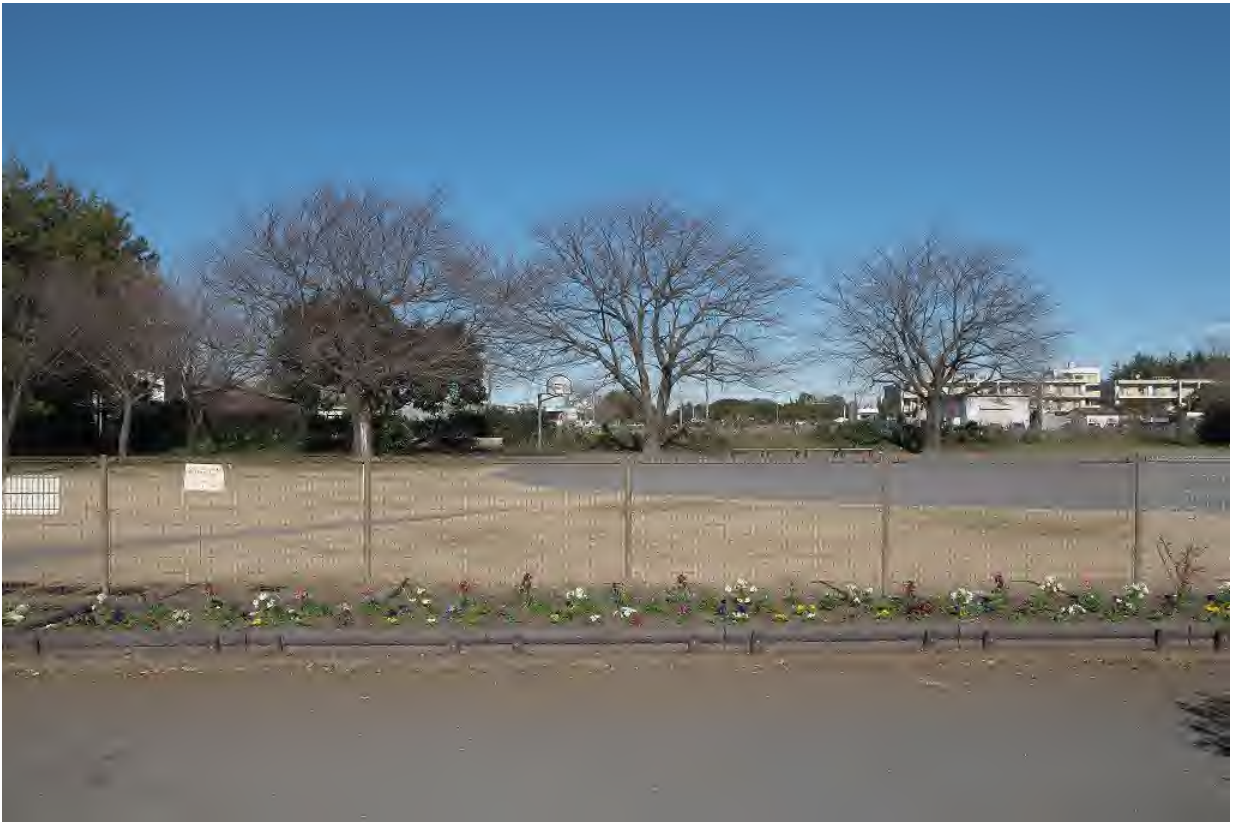
写真 9.13-14(2) No. 4 本郷四丁目第二公園（敷地の存在）

敷地の存在時においては、写真 9.13-14(2) に示すように、本地点から視認できる範囲は、公益的施設用地として改変します。しかし、本地点からは対象事業実施区域の手前の建物や樹木に遮られるため、中央付近の公益的施設用地として計画されている部分の樹木が僅かに消失する程度で、眺望景観への影響は小さいと予測します。

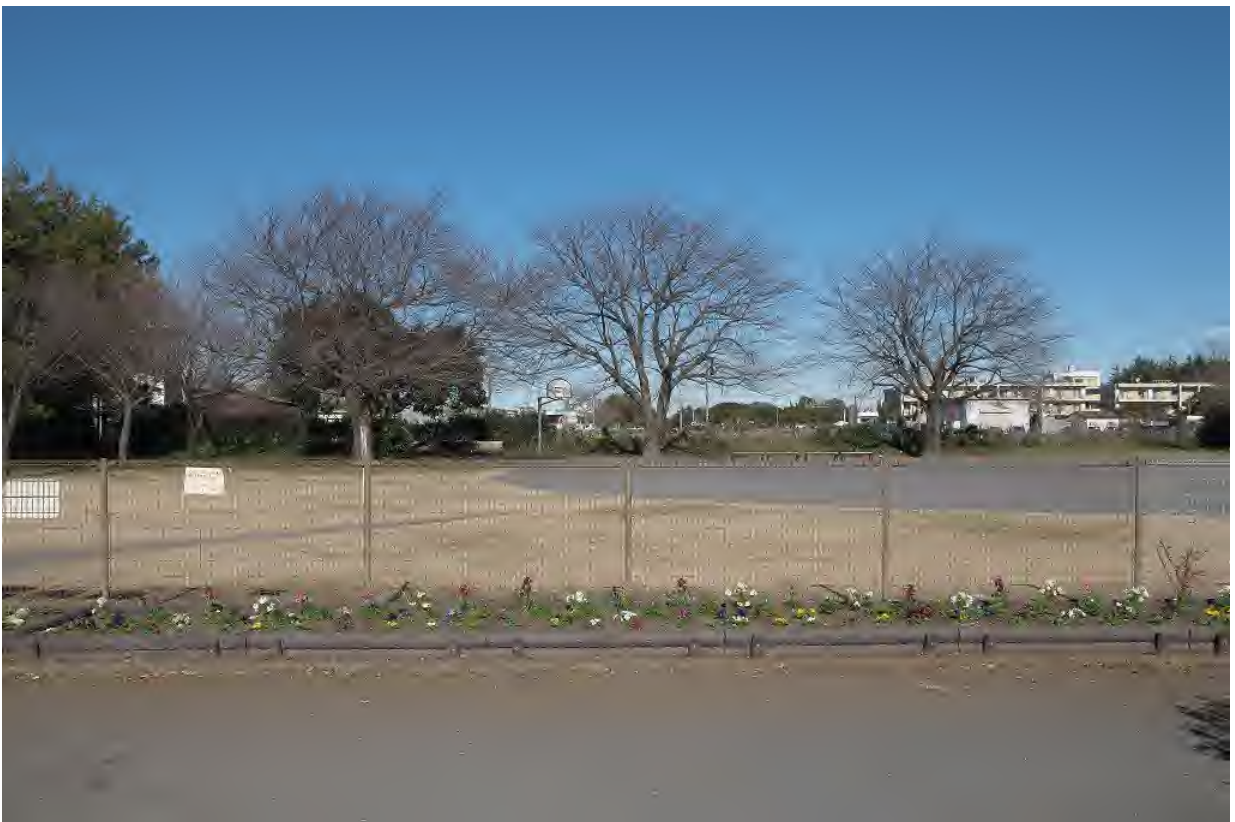
写真 9.13-14(3) No. 4 本郷四丁目第二公園（構造物の存在）

構造物の存在時においては、写真 9.13-14(3) に示すように、本地点からは構造物が視認できないため、敷地の存在時と同じく、眺望景観への影響は小さいと予測します。

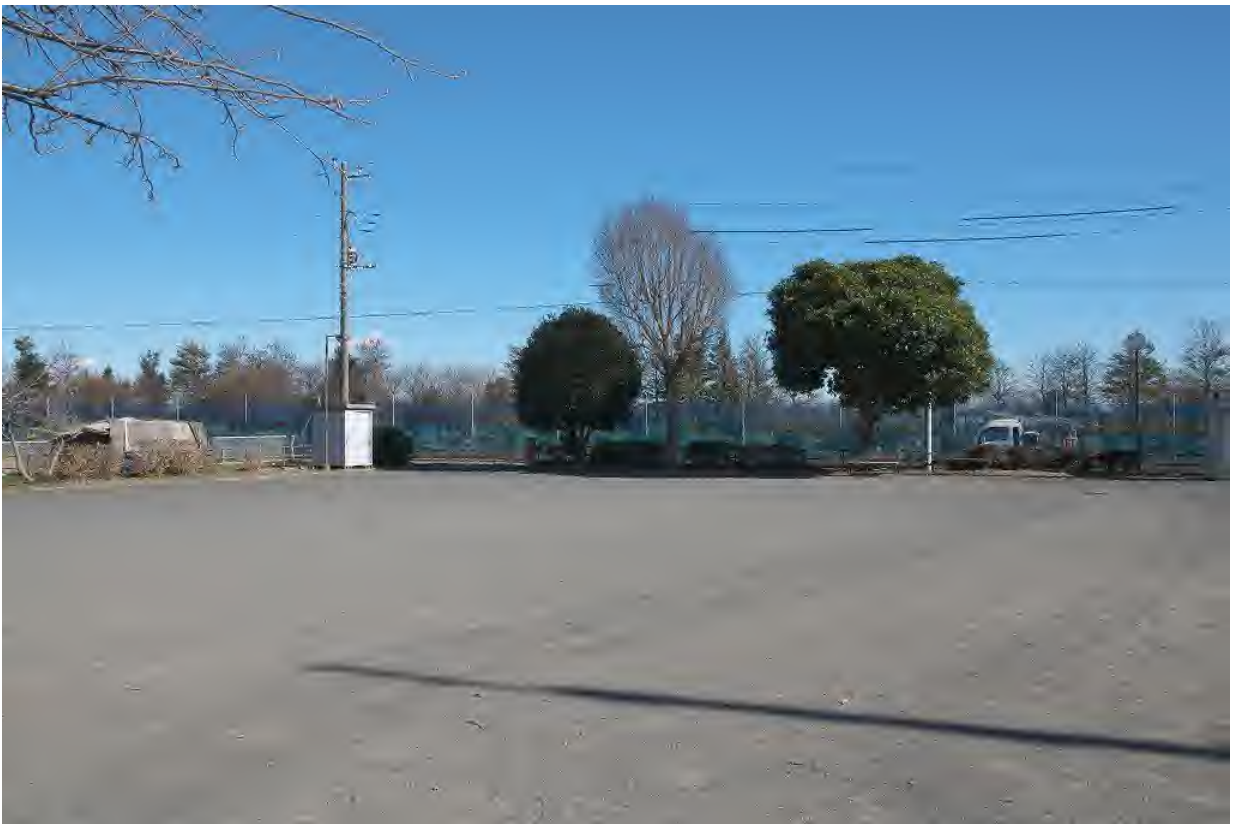
写真 9.13-15(1) No. 5 竹村町公園（現況）

本地点からは、写真 9.13-15(1)に示すように、公園内の広場や樹木が視野の大部分を占めます。その奥に対象事業実施区域内の農地や樹木等のまとまった緑が見えます。本地点及びその周辺は概ね平坦な地形であることから遠方は視認できません。

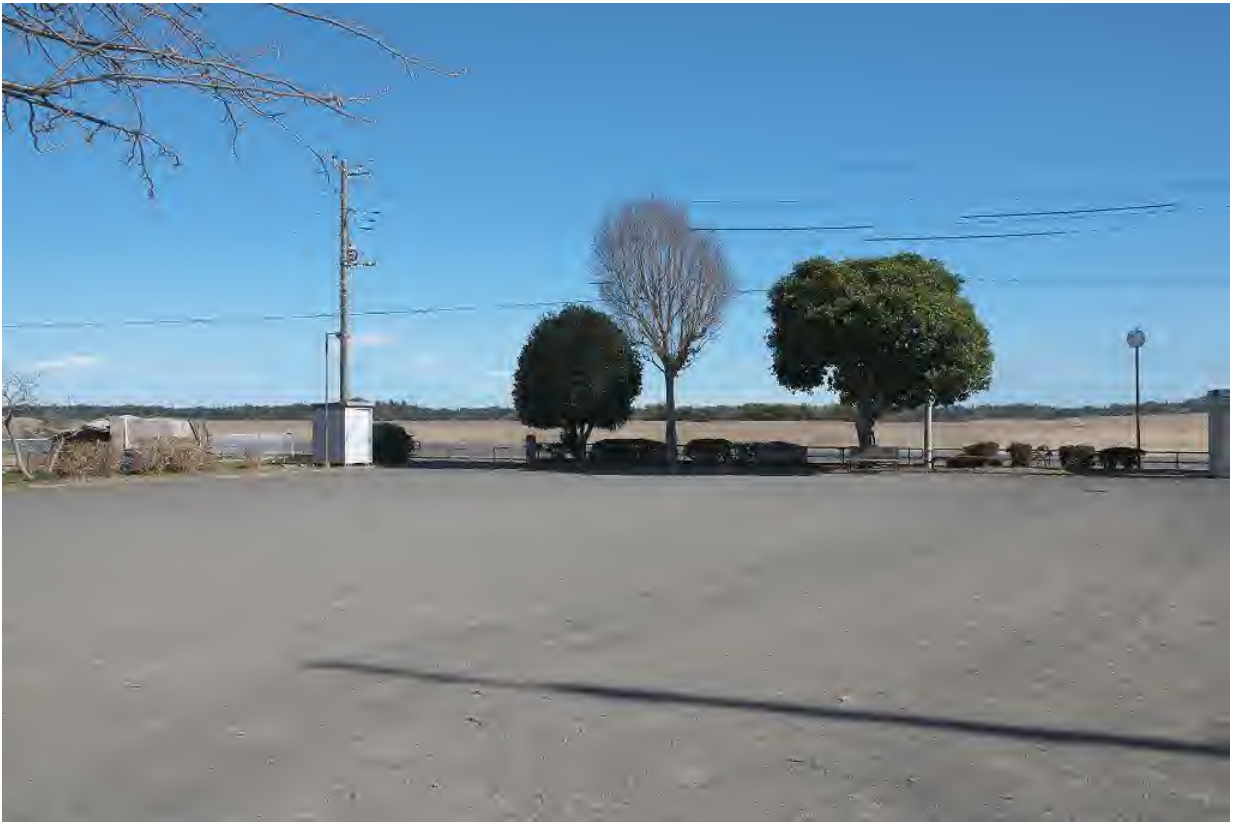
写真 9.13-15(2) No. 5 竹村町公園（敷地の存在）

敷地の存在時においては、写真 9.13-15(2)に示すように、本地点から視認できる範囲は、農業振興地区として改変します。本地点からは、公園内の樹木により視界が一部遮られますが、それ以外は、農業振興地区として計画されている部分の樹木等が消失することが視認できるため、眺望景観が変化するものと予測します。

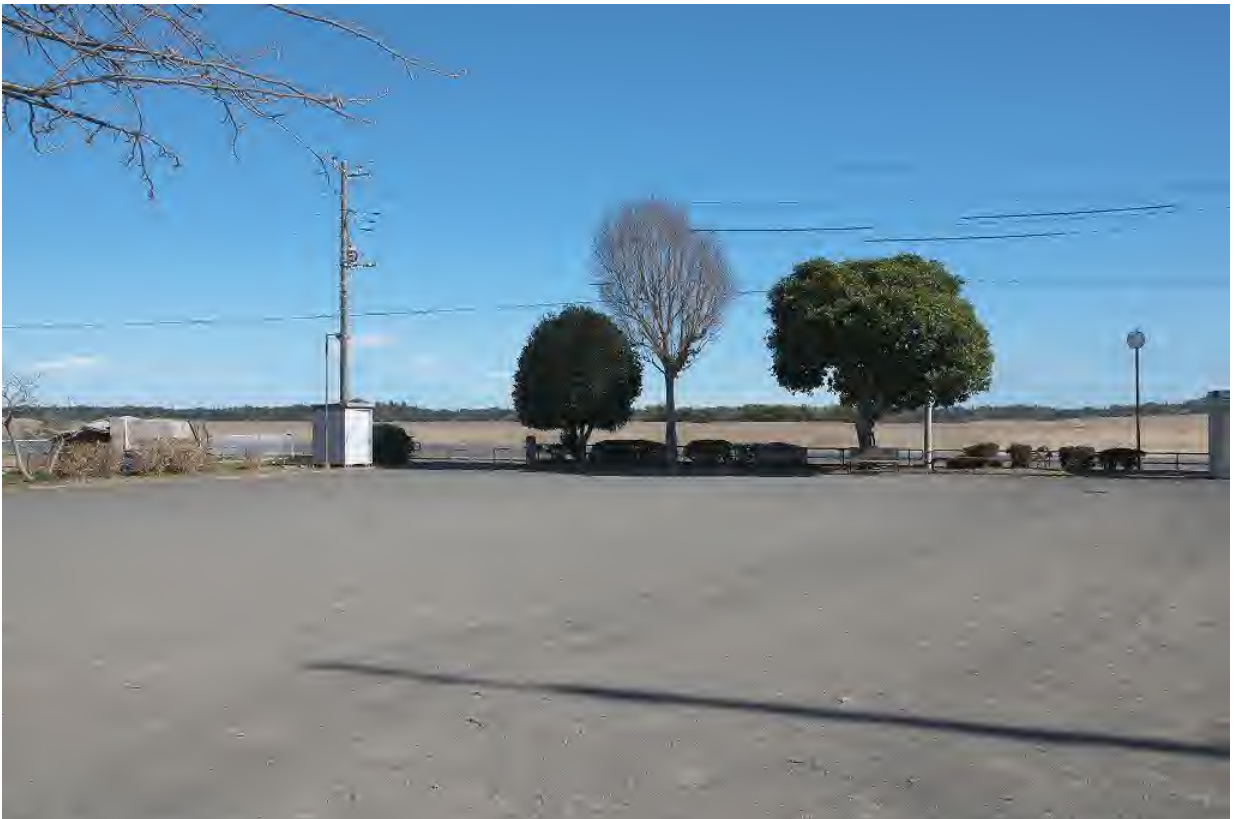
写真 9.13-15(3) No. 5 竹村町公園（構造物の存在）

構造物の存在時においては、写真 9.13-15(3)に示すように、本地点からは構造物は視認できませんが、敷地の存在時と同じく眺望景観が変化するものと予測します。

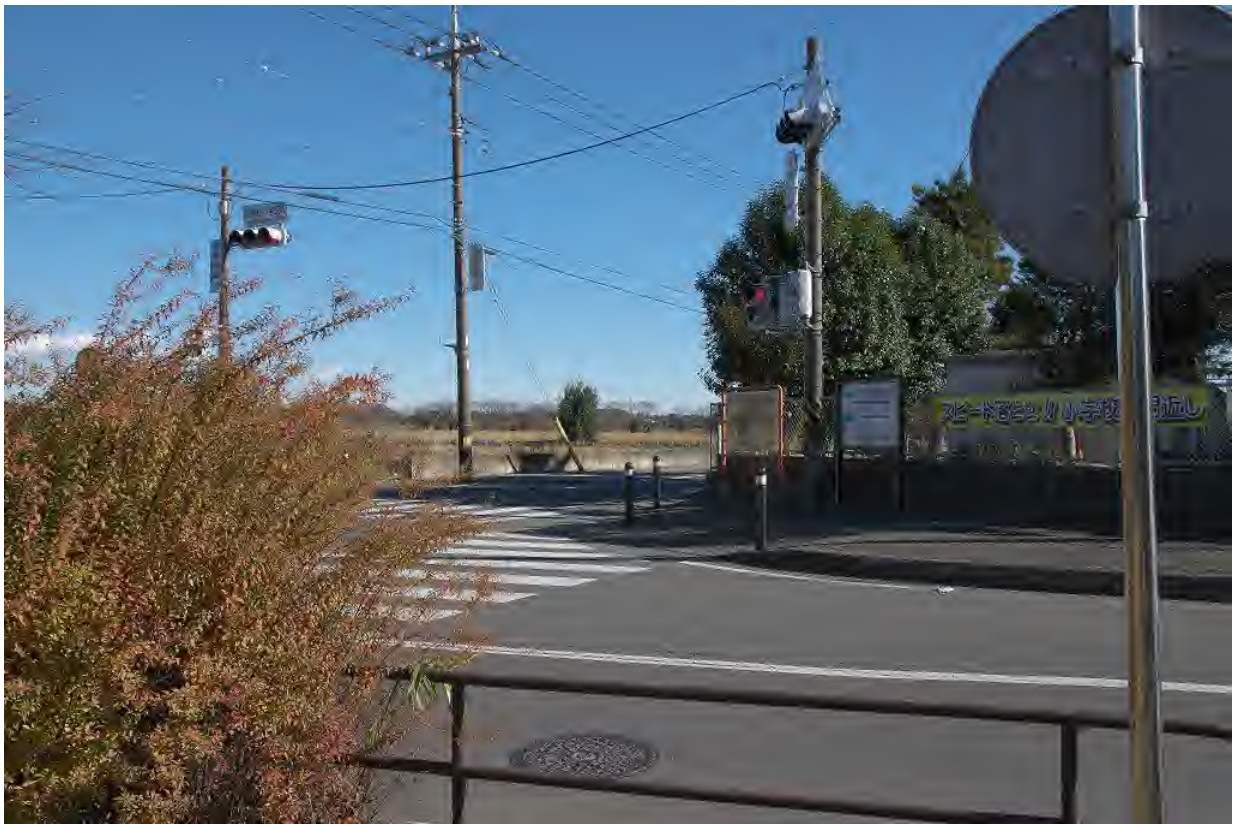
写真 9.13-16(1) No. 6 上瀬谷町東公園（現況）

本地点からは、写真 9.13-16(1)に示すように、左側に公園内の樹木、中央に対象事業実施区域の農地や樹木等が見え、右側に上瀬谷小学校の樹木が見えます。本地点及びその周辺は概ね平坦な地形であることから遠方は視認できません。

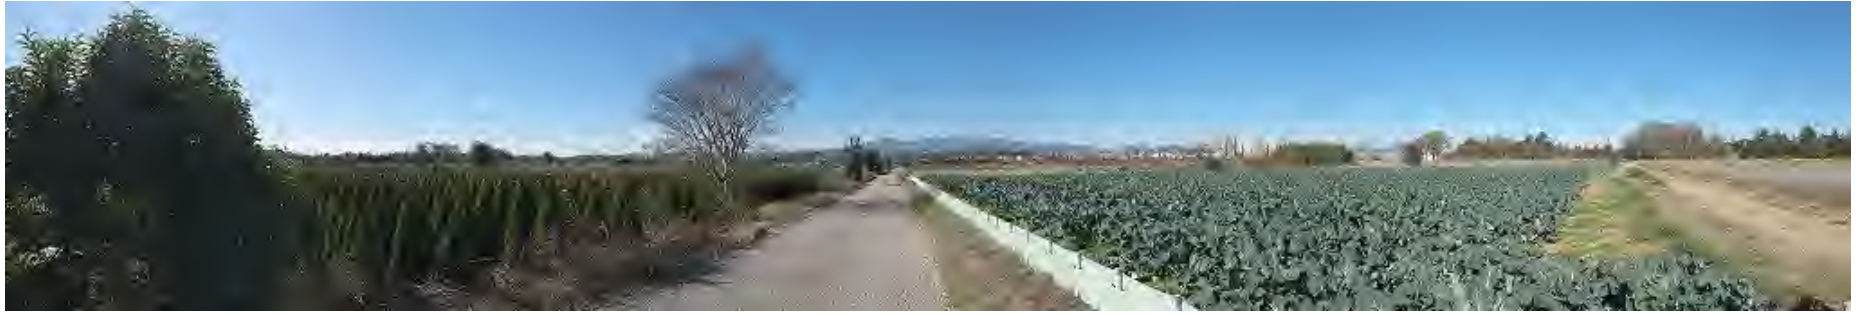
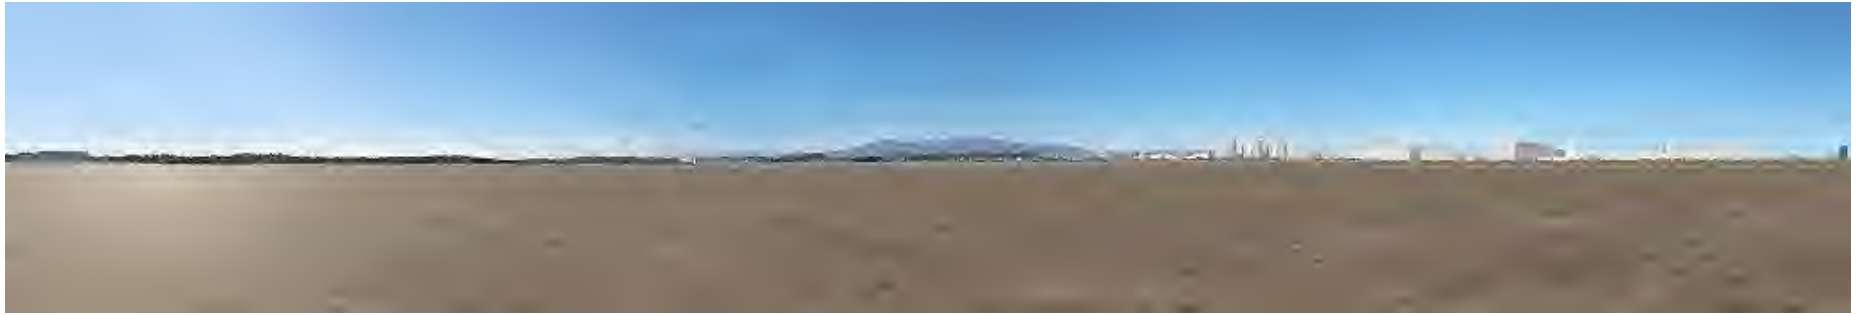
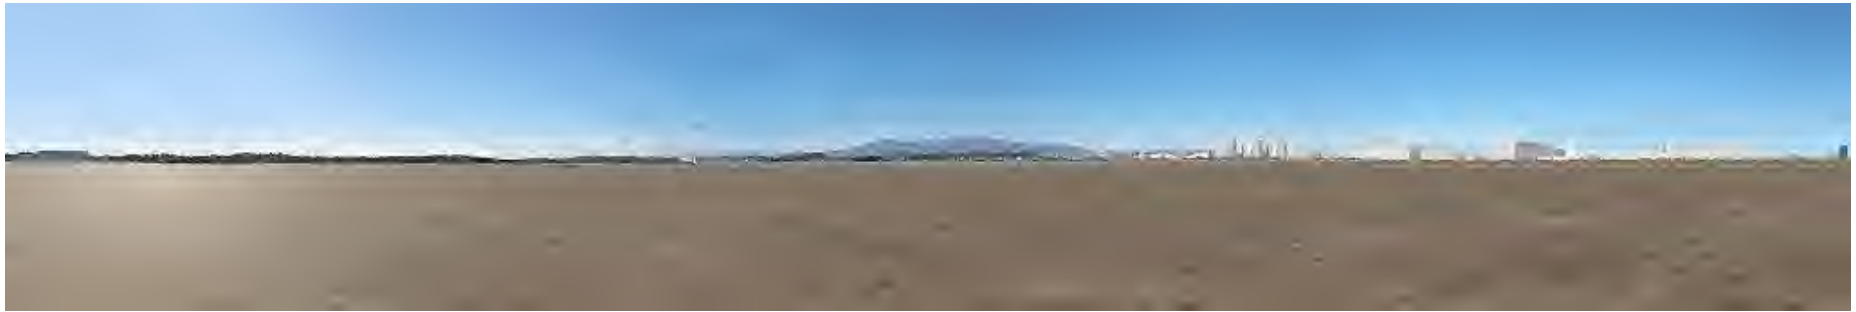
写真 9.13-17 A地点（田畑植栽樹域）

調査地点	景観区	現況	敷地の存在	構造物の存在
A地点	田畑植栽樹域	対象事業実施区域内の農地が広がり、樹木、草地などの緑を介して、低層の住居系建物や中高層の集合住宅等の建物が見えます。視認性はよく、遠方に丹沢の山並みや富士山の山頂の一部が見えます。	対象事業実施区域内の農地や草地が改変されますが、遠方の丹沢の山並みや富士山山頂の眺望には変化は無いと予測します。	構造物が視認できないため、敷地の存在と同じ結果になると予測します。
B地点	田畑植栽樹域	川井・矢指風致地区内の丘陵地や崖線の連なりが見え、丘陵地には農地と樹林などの緑と中央左側には墓地が見えます。	対象事業実施区域内の未舗装の道路が、改変した土地に変わりますが、丘陵地や崖線の眺望には変化は無いと予測します。	対象事業実施区域内の道路がわずかに視認できる程度で、それ以外は敷地の存在と同じ結果になると予測します。
C地点 東方向	乾性草地域	概ね平坦な地形で遮るものがないため、視認性はよく、対象事業実施区域内の海軍広場の草地や樹林が見えます。また、海軍道路沿いの桜並木が視認できます。（桜の開花時期の写真はP.9.14（人触れ）-5）	対象事業実施区域内の乾性草地域が改変により、観光・賑わい地区に改変され、眺望は大きく変化すると予測します。	海軍道路が視認できる程度で、それ以外は敷地の存在と同じ結果になると予測します。
C地点 西方向	乾性草地域	対象事業実施区域内の農地や樹木が視野の大部分を占めます。その奥には住居系の建築物が見えます。また、海軍道路沿いの桜並木、視認性が良いため、遠方には丹沢の山並みや富士山の山頂の一部が見えます。	対象事業実施区域内の農地や樹木が改変されますが、その奥の住居系建築物や遠方の丹沢の山並みや富士山の山頂の眺望には変化は無いと予測します。	海軍道路が視認できる程度で、それ以外は敷地の存在と同じ結果になると予測します。
D地点 南東方向	樹林域	対象事業実施区域内の草地が視野の大部分を占めます。奥には川井・矢指風致地区内の緑豊かな丘陵地と崖線の連なりが見えます。	対象事業実施区域内の乾性草地域が改変されますが、奥に見える丘陵地と崖線の連りの眺望には、変化は無いと予測します。	区域内道路が視認できる程度で、それ以外は敷地の存在と同じ結果になると予測します。
