◎震災の被害状況

1 阪神・淡路大震災レポート

↳被災地を訪れて
金近忠彦・宮浦修司

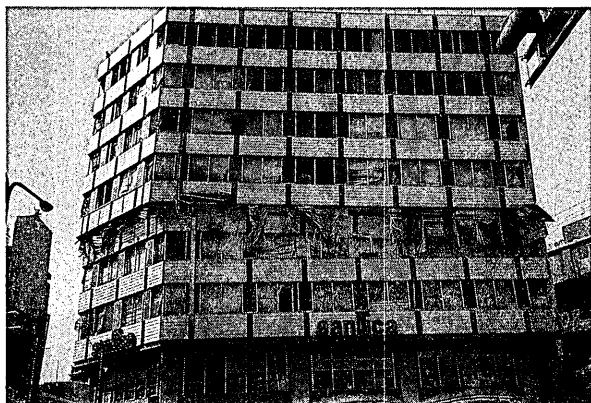
写真-1 三宮駅周辺

全体的に鉄筋コンクリート造の建物では、中間層が崩壊するなど被害が大きく見られた。もし営業時間中であればパニックになるなど計り知れない被害が生じていたと想像される。また、崩壊に至らなかったケースでも、大きく傾いたり、大きなクラックが入っているビルが多く、その殆どは取り壊さざるを得ないと思われた。

一方、ペンシルビルや鉄骨造のビルが、全く無傷のまま残っているケースも多く見られた。この違いは新耐震設計法により設計されたものかどうかによると考えられるが、それ以外にも地震の揺れの周期と建物固有の周期との関係があるとも考えられ、今後の説明が待たれる。(写真1、2)

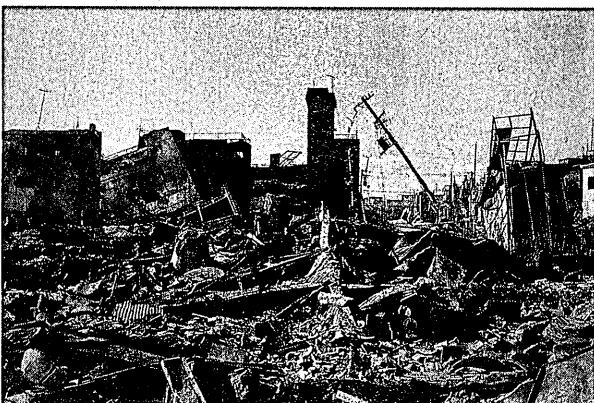
写真-5 長田区

長田区では地震が早朝に発生したにもかかわらず、何力所かで発生した火災をくい止められず、大規模な市街地火災となり多くの犠牲者を出した。火災現場は完全に焼け尽くされ、まさに戦場のような様相を呈していた。焼け止まりとなったのは、広幅員街路、公園、広場などの空地、小中学校、十分なオープンスペースのある高層マンション等都市の基本となる公共空間であった。(写真1-5)

これほどまでに大規模な火災となってしまったのは、初期の段階で消火できなかったことが大きい。その原因としては、断水により消火栓から水が出なかったことや、交通渋滞により応援の消防車が現場になかなか到達できなかったこと、さらには防火水槽が地震で壊れたものもあり、十分機能しなかったことなどが第一に挙げられよう。

また、本地区は戦災復興区画整理が施行されなかったため、道路が狭隘で老朽化した木造家屋が密集する住工混在地区であり、ゴム

やシンナーなどの可燃物を扱うケミカルシューズなどの工場が集中していたこと、道路が狭く倒壊した家屋により消防車が入れず消火活動に支障があったこと、一部のコンクリート建築物が延焼防止にはならずむしろ煙突効果果たしてしまつたことなどが火災を大きくしてしまつた第二の要因と考えられる。

消火のためには水の確保が絶対条件であり、今後とも十分な防火水槽の整備をするなど、消防水利については総合的な対応が求められる。また、区画整理や再開発の推進による広幅員街路、公園などの整備や、住工混在の解消、耐火建築物の適正配置などを行い、災害に強い街づくりを進めていく必要がある。

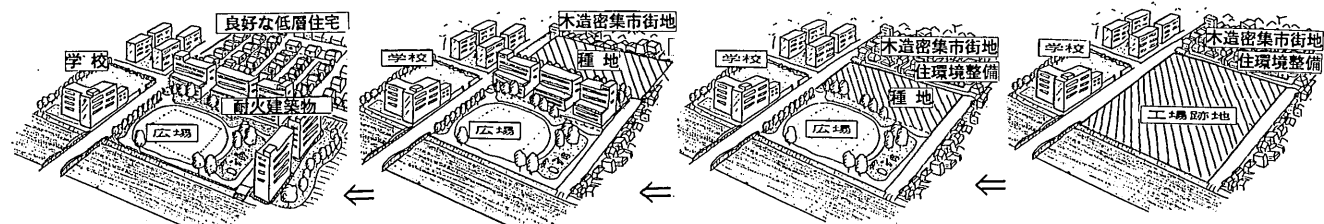
図一 整備手法の一例

行政においては、これまでも増して防災意識の高揚を図るためのPRや発災時の連絡体制の確立、広域的な相互応援体制の強化などを図るとともに、区画整理や再開発を促進

し、極力オープンスペースを確保するなど、災害に強い街づくりを進めていく必要がある。(図一)
