1. 地区概要

⑧三春台地区

⑩滝頭・磯子地区 (資料A)

①金沢南部地区 (資料D)

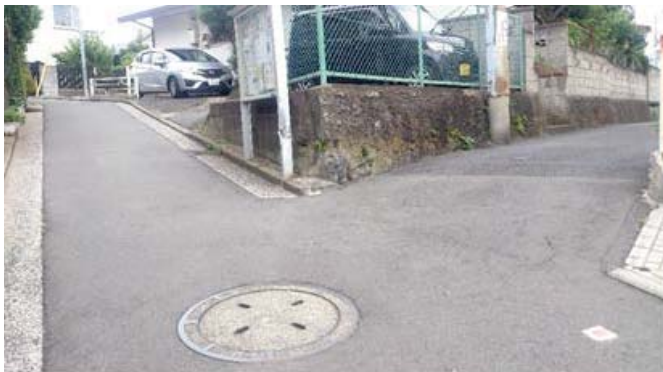
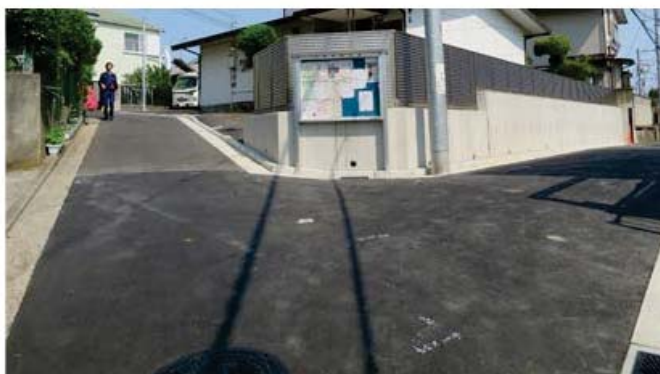
整備前

整備後

- ・ 地区内に位置付けられている3つの整備重点路線のうちの中央路線において20.2mの区間及びそれに取り付く道路において53.1mの区間で狭い道路の拡幅をした。
- ・ 拡幅整備前の幅員は約2.0~2.8mであったが、拡幅後の幅員は3.0~4.0mとなり、鋭角な交差点において隅切りを設けることで、消防活動を行う空間が生まれ防災性が向上するとともに、見通しが大幅に改善され平常時の安全性も高まった。
- ・ 後退前にあった危険ブロック塀は拡幅整備に伴い撤去され、新たに軽量フェンスで整備を行ったため、災害時の危険性が低くなった。
- ・ 当該整備部分に至るまでの道路については、未拡幅部分もあり今後も事業の継続が求められるが、重点路線において着実に拡幅が進んでいる。

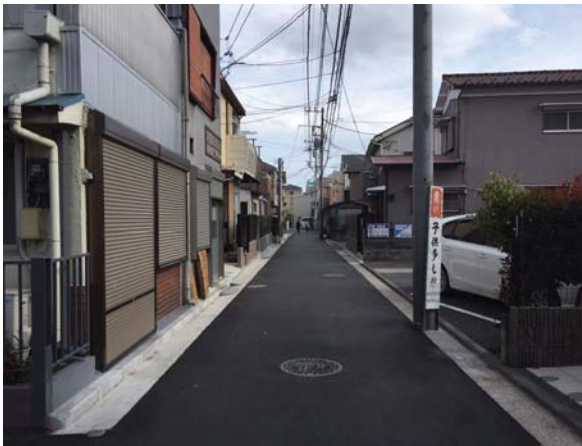
道路整備 拡幅 1056.7m

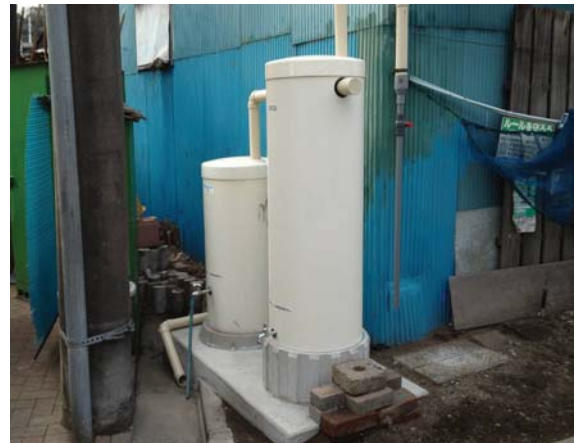
雨水タンク整備(300ℓ) 1箇所

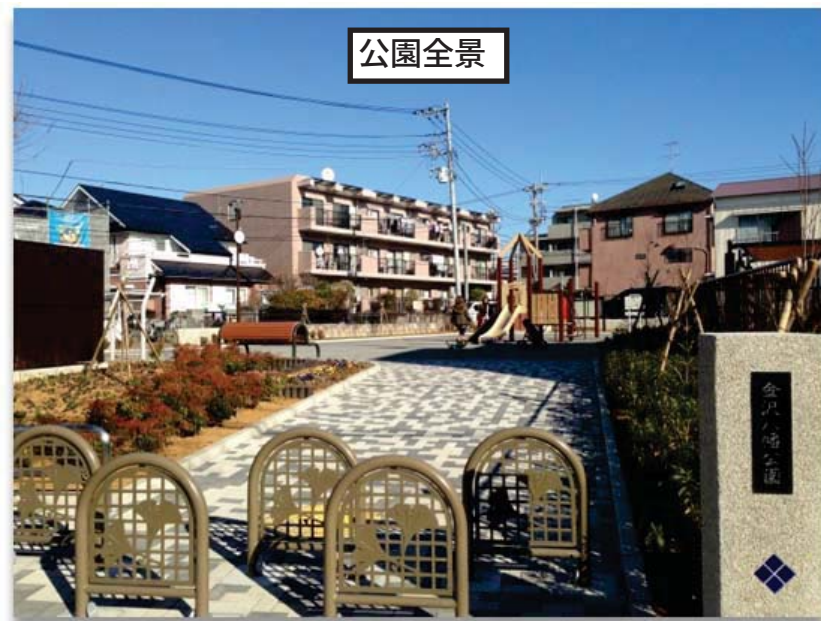
防災性を有する公園整備・防火水槽設置

- ・水道局用地を取得し、防災性を有する公園及び防火水槽の設置を行った。
- ・初期消火が可能な防火設備を整備することで、防災性の向上が図れた。
- ・かまどベンチを設置し、非常時や、訓練時に炊き出し等が行えるようにした。

防災性を有する公園の整備：平成25年度
 防火水槽の設置：平成24年度
