相鉄・J R直通線  
事後調査報告書

(工事中 その2)

平成24年5月

独立行政法人 鉄道建設・運輸施設整備支援機構  
相 模 鉄 道 株 式 会 社

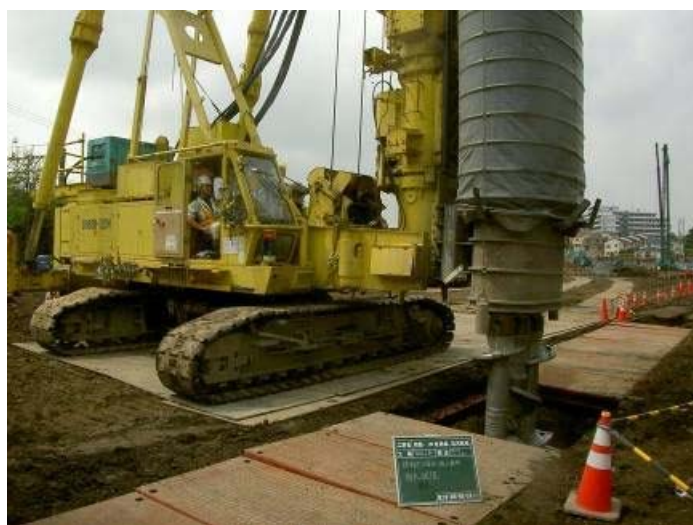
写真 3.3.2-1 環境保全のための措置の実施状況（止水性の高い連続壁の設置）

評価書の記載内容	実施状況
<p>工事に先立ち、詳細な地質や地下水位の調査を実施し、地域の状況に応じた適切な設計を行います。</p>	<p>詳細な地質や地下水位の調査を実施し、調査結果を踏まえ、地域の状況に応じた適切な設計を行いました。</p>
<p>箱型トンネルの施工については、必要に応じて止水性の高い土留壁や地盤改良を行うなど、適切な工法を採用します。</p>	<p>箱型トンネル区間の西谷駅部の一部及び羽沢駅部については、構造物と帯水層が重なっている区間が存在することから、地下水位に配慮した構造として、剛性及び止水性の高い柱列式地下連続壁を採用しました。</p> <p>なお、西谷駅側の箱型トンネルについて、現時点では掘削作業を行っていませんが、今後の工事にあたっては、必要に応じて地盤改良を行うなど、適切な工法を採用します。（写真 3.3.2-1 参照）</p>
<p>工事着手前から計画路線の全線に渡り観測井を設置し、地下水位の継続的な観測を行うとともに、計画路線近傍の道路上など、工事着手前から施工中、構造物完成後と継続して測定できる位置において地盤の変状を計測・監視して、適切な施工管理を行うこととします。</p>	<p>地下水の状況を把握するために、円形トンネル区間の工事着手前から地下水位の継続的な観測を行っています。</p> <p>なお、現時点ではトンネル掘進を行っていませんが、今後の工事にあたっては、状況に応じて柔軟に対応するための工事体制を整え、地下水位及び地盤沈下に配慮した施工管理を行います。（写真 3.3.2-2 参照）</p>

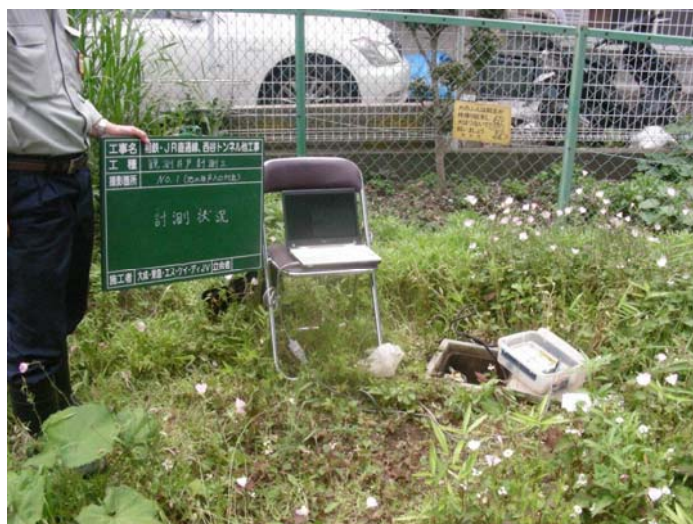
写真 3.3.2-2 環境保全のための措置の実施状況（地下水位の観測）

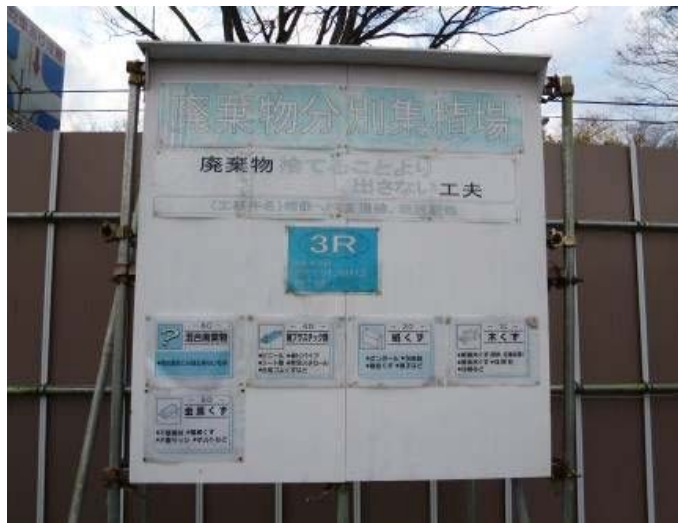
写真 3.3.3-1 環境保全のための措置の実施状況（建設廃棄物の分別処理）

評価書の記載内容	実施状況
建設発生土は事業内での再利用に努め、事業外に搬出する総量の削減に努めます。事業外に搬出する建設発生土についても、極力再利用する方向で検討を進めます。	現時点では、発生した土砂は場外へ搬出し、搬出先において再利用していますが、埋戻作業の実施時には搬出先からの再利用を極力行う予定としています。
建設副産物は場内で細かく分別し、リサイクルの徹底を図り、適正に処理します。	工事に伴い発生するコンクリート塊、コンクリート・アスファルト塊、鉄筋・鉄骨等の建設廃棄物については、分別を徹底し、可能な限り再資源化に努めています。 また、建設汚泥については、脱水処理又は流動化処理などにより、可能な限り再資源化に努めています。（写真 3.3.3-1 参照）
再利用が困難な建設廃棄物及び建設発生土については横浜市等の許可を受けている業者に委託し、マニフェスト制度に従って適切な処理を行います。	再利用が困難な建設廃棄物、建設発生土については、横浜市の許可を受けている業者に委託し、マニフェスト制度に従って適切な処理を実施しています。（写真 3.3.3-2 参照）

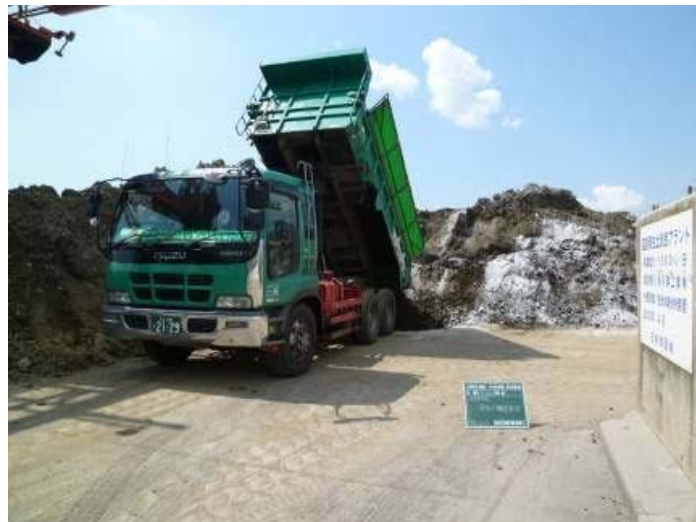
写真 3.3.3-2 環境保全のための措置の実施状況（横浜市指定運搬先への搬入）

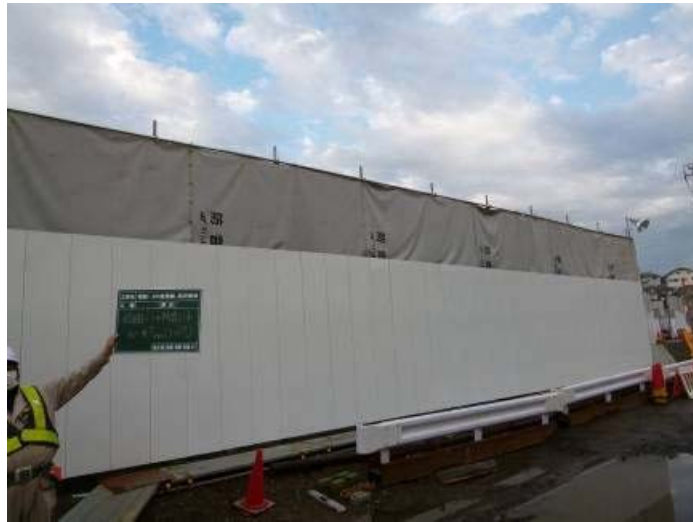
写真 4-1 環境保全のための措置の実施状況（仮囲いの設置）

項目	評価書の記載内容	実施状況
粉じん等 (建設機械の稼働)	①仮囲いの設置 仮囲いを設置しても移動の妨げや交通の安全上問題とならない位置においては、仮囲い（高さ2.0m）を設置し、粉じん等の拡散の低減を図ります。	工事施工ヤードの敷地境界付近に仮囲い又は防音シートを設置し、粉じん等の拡散の低減に努めています。（写真4-1参照）
	②工事の規模に合わせた建設機械の設定 工事の規模に合わせた建設機械による施工に努め、過剰な建設機械の配置及び稼働を行わないことにより、粉じん等の発生の低減を図ります。	工事の規模に合わせた適切な機械の配置や工程管理の徹底等により、必要最小限の建設機械による運用を図ることで、粉じん等の発生の低減に努めています。
	③工事の平準化 工程内における工事の進捗を平準化し、一時的に片寄った施工を行わないよう配慮することで、粉じん等の発生の低減を図ります。	作業区域を分散させ、複数の建設機械が同時に稼働しないよう工程の調整を図ることで平準化し、粉じん等の発生の低減に努めています。
	④工事現場の清掃や散水 工事現場では、乾燥時や強風時など必要に応じて工事現場での散水や清掃を行うことで、工事に伴う粉じん等の発生を低減します。	乾燥時や強風時など、砂ぼこりが発生しやすい状況においては、散水や清掃を行い粉じん等の発生の低減に努めています。（写真4-2、写真4-3参照）
粉じん等 (工事用車両の走行)	①工事の平準化 工程内における工事の進捗を平準化し、一時的に工事用車両が集中しないよう配慮することで、粉じん等の発生の低減を図ります。	建設資材及び廃棄物等の搬入・搬出のタイミングが集中しないよう工程の調整を図ることで平準化し、粉じん等の発生の低減に努めています。
	②荷台への防塵シートの敷設による飛散防止 荷台への防塵シートの敷設により、運搬に伴う粉じん等の発生を低減します。なお、土質状況により飛散が想定される場合は、土砂に散水した上で運搬します。	土砂等の運搬にあたっては、工事用車両の荷台への防塵シートの敷設を徹底し、粉じん等の発生の低減に努めています。（写真4-4参照） なお、引き続き工事を実施するにあたり、飛散しやすい土砂を運搬する必要がある場合には、状況に応じて土砂に散水した上で運搬します。

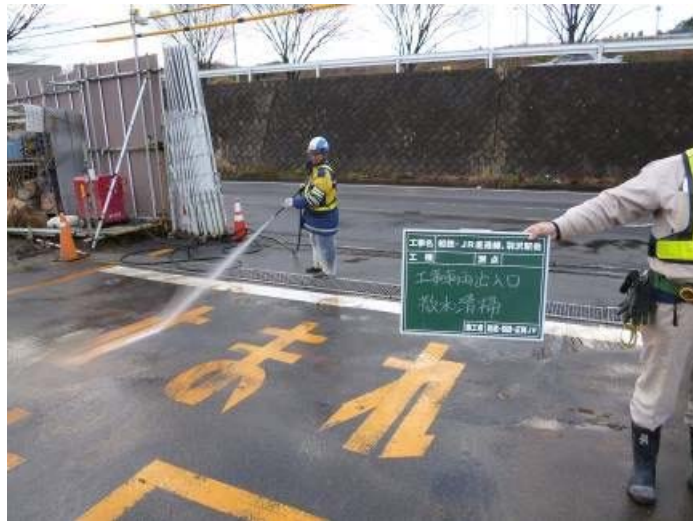
写真 4-2 環境保全のための措置の実施状況（工事現場での散水や清掃①）

③工事用車両出入り口及び周辺道路の清掃・散水 必要に応じて工事用車両出入り口及び周辺道路の清掃・散水を行い、運搬に伴う粉じん等の発生を低減します。	乾燥時や強風時など、砂ぼこりが発生しやすい状況においては、散水や清掃を行い粉じん等の発生の低減に努めています。（写真4-2、写真4-3参照）

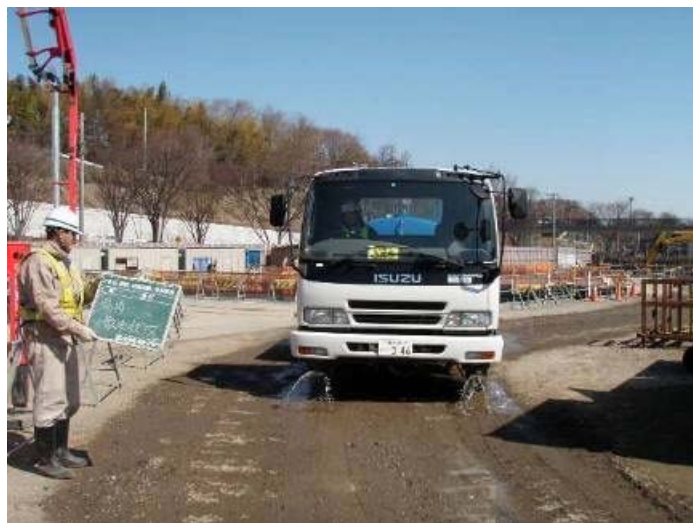
写真 4-3 環境保全のための措置の実施状況（工事現場での散水や清掃②）

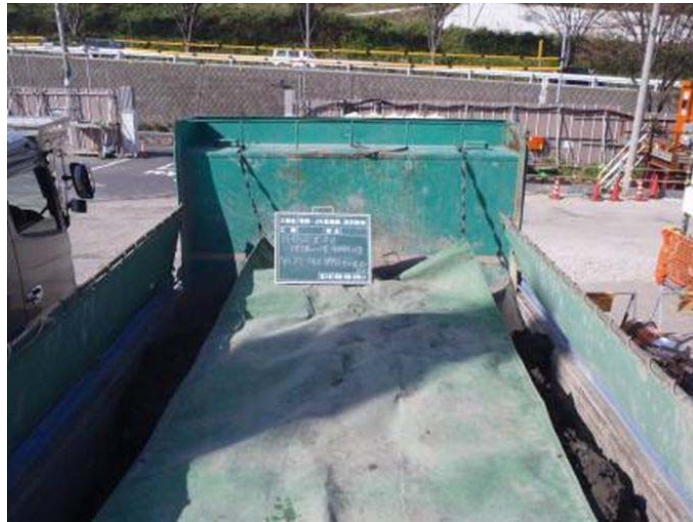
写真 4-4 環境保全のための措置の実施状況（工事用車両の荷台への防塵シートの敷設）

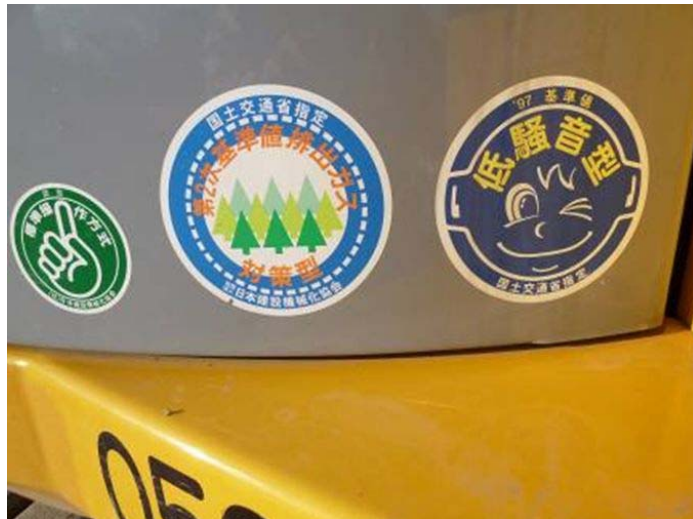
写真 4-5 環境保全のための措置の実施状況（環境対策型建設機械の使用）

項目	評価書の記載内容	実施状況
二酸化窒素 (建設機械の稼働)	①工事の規模に合わせた建設機械の設定 工事の規模に合わせた建設機械による施工に努め、過剰な建設機械の配置及び稼働は行いません。また、可能な限り排出量の少ない建設機械の導入に努めます。これらにより、二酸化窒素発生の低減を図ります。	工事の規模に合わせた適切な機械の配置や工程管理の徹底等により、必要最小限の建設機械による運用を図ることで、二酸化窒素発生の低減に努めています。 なお、工事で使用する建設機械については、排出ガス対策型の機械を可能な限り採用しています。(写真 4-5 参照)
	②建設機械の使用時における配慮の徹底 建設機械の使用時においては、アイドリングストップの推進や過負荷運転の防止に努め、二酸化窒素発生の低減を図ります。	工事実施者への環境負荷の低減に関する教育・指導を行い、アイドリングストップの推進や過負荷運転の防止を徹底させることで、二酸化窒素発生の低減に努めています。
	③建設機械の点検・整備による性能維持 使用する建設機械は適切な点検・整備を行い、その性能を維持することにより、二酸化窒素発生の低減を図ります。	使用する建設機械について、定期的に点検・整備を行い、その性能を維持することで、二酸化窒素発生の低減に努めています。(写真 4-6、写真 4-7 参照)
二酸化窒素 (工事用車両の走行)	①工事用車両の点検・整備による性能維持 使用する工事用車両は適切な点検・整備を行い、その性能を維持することにより、二酸化窒素発生の低減を図ります。	使用する工事用車両について、定期的に点検・整備を行い、その性能を維持することで、二酸化窒素発生の低減に努めています。(写真 4-6、写真 4-7 参照)
	②工事用車両及び走行ルートの分散 詳細な工事計画策定時に、工事用車両及び走行ルートの再検討を行い、更なる分散化を行うことにより、二酸化窒素の低減を図ります。	工事の進捗に伴い、工事用車両の運行台数の増加が考えられるため、一極集中が生じないように、可能な限り分散化を図られるよう調整していきます。
浮遊粒子状物質 (建設機械の稼働)	①工事の規模に合わせた建設機械の設定 工事の規模に合わせた建設機械による施工に努め、過剰な建設機械の配置及び稼働は行いません。また、可能な限り排出量の少ない建設機械の導入に努めます。これらにより、浮遊粒子状物質発生の低減を図ります。	工事の規模に合わせた適切な機械の配置や工程管理の徹底等により、必要最小限の建設機械による運用を図ることで、浮遊粒子状物質発生の低減に努めています。 なお、工事で使用する建設機械については、排出ガス対策型の機械を可能な限り採用しています。(写真 4-5 参照)

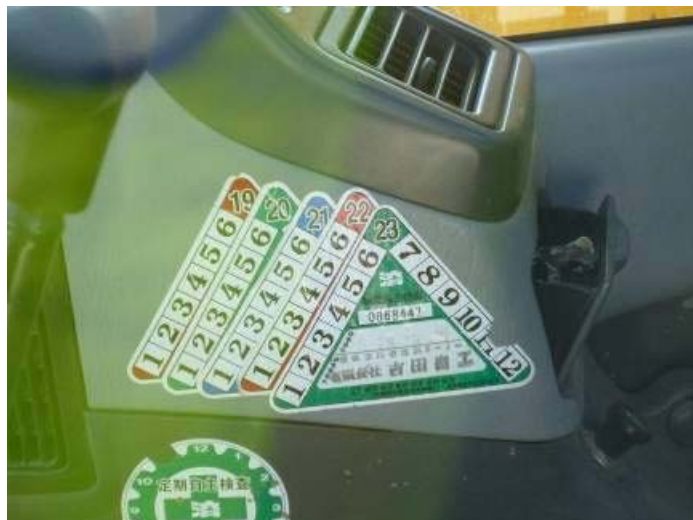
写真 4-6 環境保全のための措置の実施状況（定期点検・整備①（点検票））

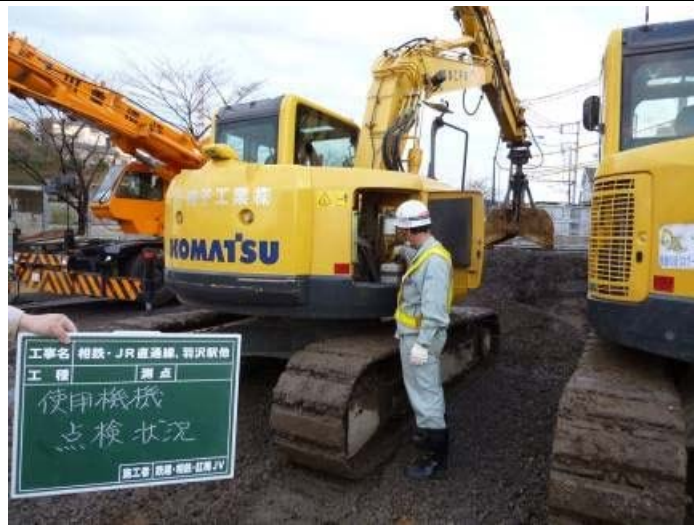
写真 4-7 環境保全のための措置の実施状況（定期点検・整備②）

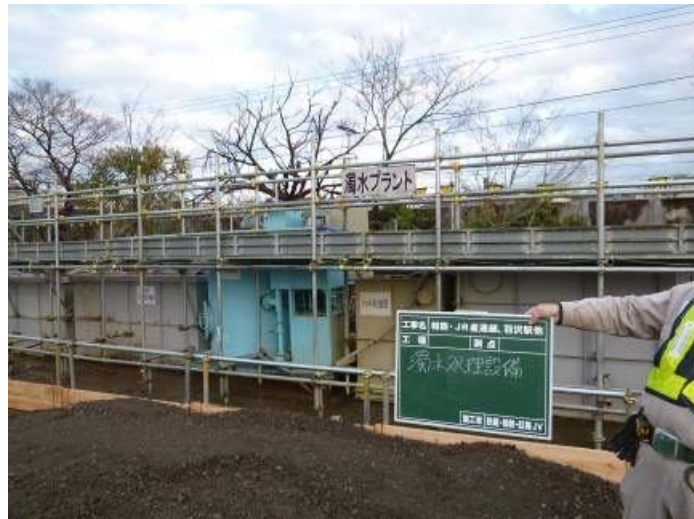
写真 4-8 環境保全のための措置の実施状況（工事排水の管理（濁水処理プラント））

項目	評価書の記載内容	実施状況
浮遊物質 (SS)、水素イオン濃度(PH) (切土工等、トンネル工事又は既存の工作物の除去)	①定期的な測定 工事排水の定期的な測定を行い適正な処理を確認します。	工事排水について、浮遊物質及び水素イオン濃度の測定を定期的に行い、適正に処理されていることを確認した上で排出しています。
	②装置の点検、整備による性能維持 処理装置を設置する場合は、装置の点検、整備を徹底し常に適正な処理を図ります。	設置した処理装置について、点検・整備を徹底し、適切な処理性能を保つことで、工事排水を適正に処理しています。 (写真 4-8 参照)
騒音 (建設機械の稼働)	①工事の規模に合わせた建設機械の設定 工事の規模に合わせた建設機械による施工に努め、過剰な建設機械の配置及び稼働を行わないことにより、騒音の低減を図ります。	工事の規模に合わせた適切な機械の配置や工程管理の徹底等により、必要最小限の建設機械による運用を図ることで、騒音の低減に努めています。
	②建設機械の使用時における配慮の徹底 建設機械の使用時においては、アイドリングストップの推進や過負荷運転の防止に努め、騒音の低減を図ります。	工事実施者への環境負荷の低減に関する教育・指導を行い、アイドリングストップの推進や過負荷運転の防止を徹底させることで、騒音の低減に努めています。
	③建設機械の点検・整備による性能維持 使用する建設機械は、適切な点検・整備を行い、その性能を維持することにより、騒音の低減を図ります。	使用する建設機械について、定期的に点検・整備を行い、その性能を維持することで、騒音の低減に努めています。(写真 4-6、写真 4-7 参照)
騒音 (工事用車両の走行)	①工事用車両の点検・整備による性能維持 使用する工事用車両は、適切な点検・整備を行い、その性能を維持することにより、騒音の低減を図ります。	使用する工事用車両について、定期的に点検・整備を行い、その性能を維持することで、騒音の低減に努めています。 (写真 4-6、写真 4-7 参照)
	②工事用車両及び走行ルートの分散 詳細な工事計画策定時に工事用車両及び走行ルートの再検討を行い、更なる分散化を行うことにより、騒音の低減を図ります。	工事の進捗に伴い、工事用車両の運行台数の増加が考えられるため、一極集中が生じないように、可能な限り分散化を図られるよう調整していきます。

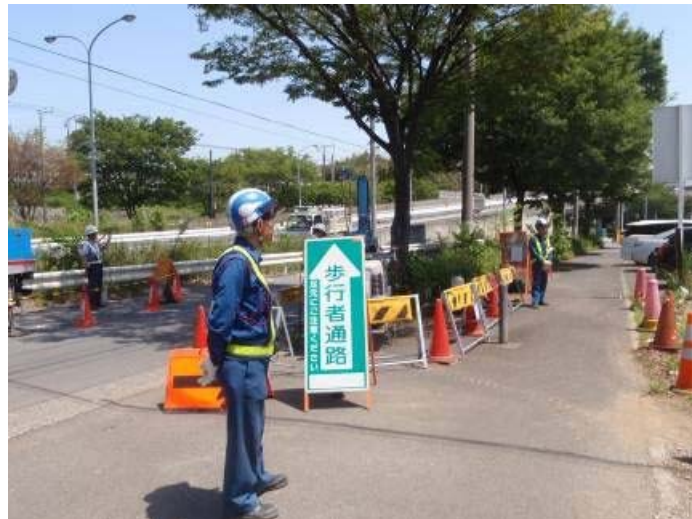
写真 4-11 環境保全のための措置の実施状況（迂回案内（通行者の誘導））

項 目	評価書の記載内容	実施状況
交通混雑 (工事用車両の 走行)	①工事用車両及び走行ルートの分散 詳細な工事計画策定時に工事用車両及び走行ルートの再検討を行い、更なる分散化を行うことにより、交通混雑の低減を図ります。	工事の進捗に伴い、工事用車両の運行台数の増加が考えられるため、一極集中が生じないように、可能な限り分散化を図られるよう調整していきます。
	②走行時間帯の管理 工事工程の管理により、可能な限り混雑時間帯を避けた時間帯に工事用車両が走行するよう配慮します。	工事の進捗に伴い、工事用車両の運行台数の増加が考えられるため、一極集中が生じないように工事工程の管理・調整し、可能な限り混雑時間帯の走行を避けるよう調整していきます。
交通安全 (工事用車両の 走行)	①走行ルート、搬入時間及び法定制限速度の厳守 工事用車両は限定した走行ルート、搬入時間及び法定制限速度を厳守します。	工事工程の調整などにより、予め設定した走行ルート、搬入時間における工事用車両の走行を厳守するよう配慮しています。 また、工事用車両の運転手に対し安全教育を行い、法定制限速度厳守の徹底を図っています。(写真 4-9 参照)
	②安全教育 工事用車両の運転手には、安全運転教育を徹底します。	工事用車両の運転手に対し安全教育を行い、交通安全の確保を最優先とした工事を行っています。(写真 4-9 参照)
	③周知徹底 工事を行う期間等について、周辺住民に周知徹底を図ります。	工事に関する情報の迅速な提供や、住民の要望・要請に適切に対応できる工事体制を整えるため、工事現場近傍に現場事務所を設置し、工事に係る情報を周知しています。(写真 4-10 参照)
	④迂回ルートの設定時に対する配慮 工事を行う期間に歩行者、自転車の迂回ルートを設定する場合は、周辺の道路状況を考慮し、歩行者、自転車が安全に通行できるよう配慮を行います。	工事の進捗に伴い、歩行者、自転車の迂回ルート設置の必要性が生じることが考えられるため、周辺の道路状況を踏まえ、歩行者、自転車の安全な通行確保に配慮した上で、迂回ルートを設定します。(写真 4-11 参照)
