相鉄・J R直通線
事後調査報告書

(工事中 その5)

平成 27 年 7 月

独立行政法人 鉄道建設・運輸施設整備支援機構
相 模 鉄 道 株 式 会 社

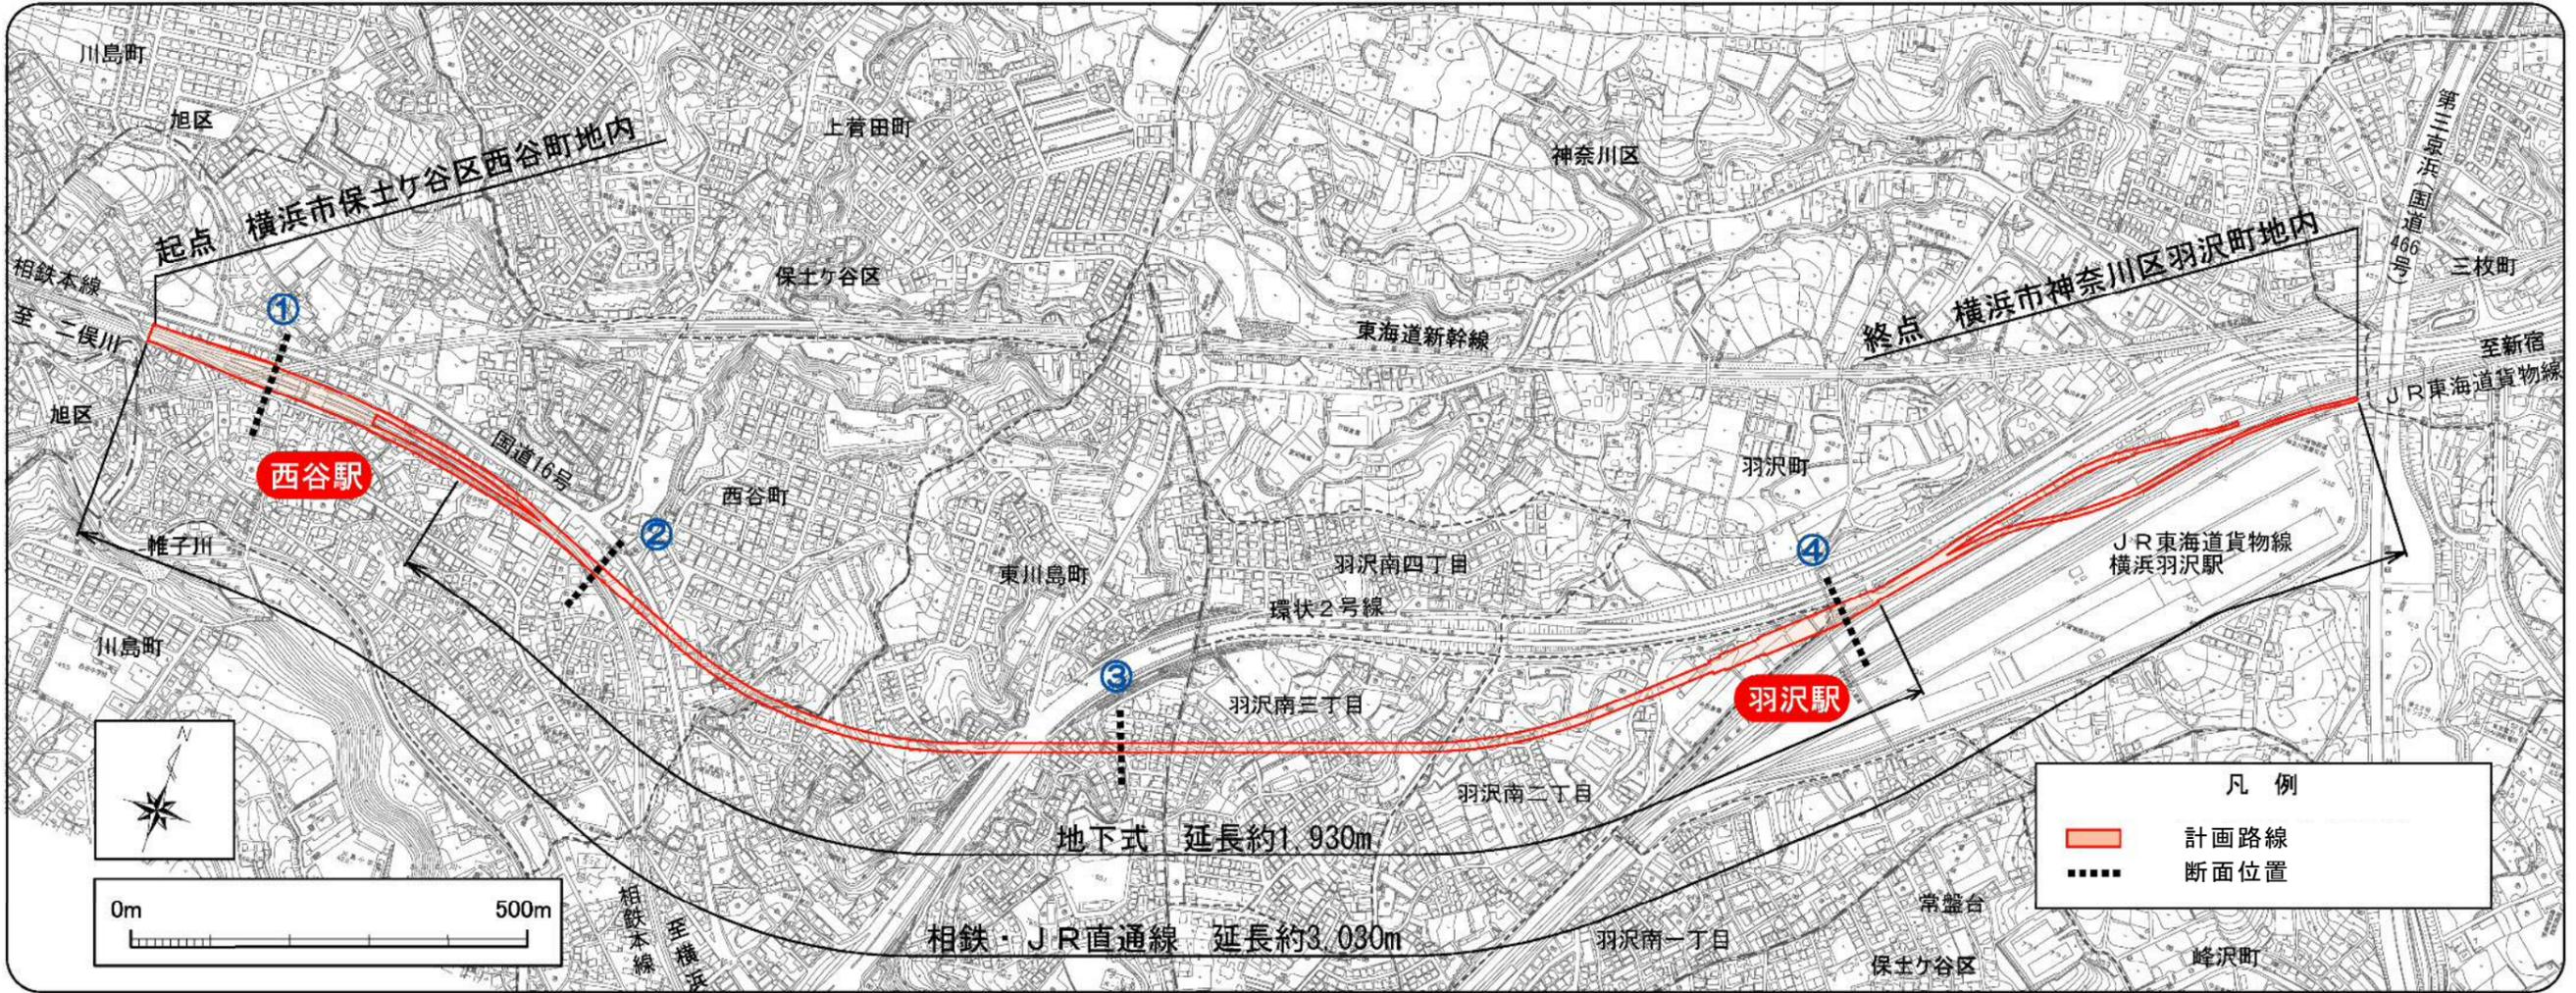
図 1-1(1) 平面図

相鉄・J R 直通線（以下、計画路線とします。）は、図 1-1 に示すとおり、相模鉄道（以下、相鉄とします。）本線西谷駅（保土ヶ谷区）から東日本旅客鉄道（以下、J R とします。）東海道貨物線横浜羽沢駅付近（神奈川区）間の延長約 3.03km の路線であり、J R 東海道貨物線横浜羽沢駅付近に新駅（羽沢駅）を設置します。

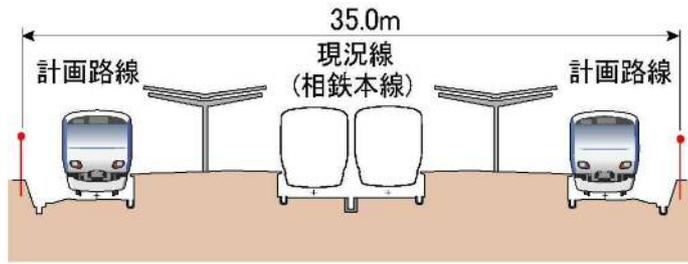
図 1-2 (1) 西谷駅部概略断面図 (①)

※ 断面図①～④は、図 1-1(1)、(2)の断面位置における断面図です。

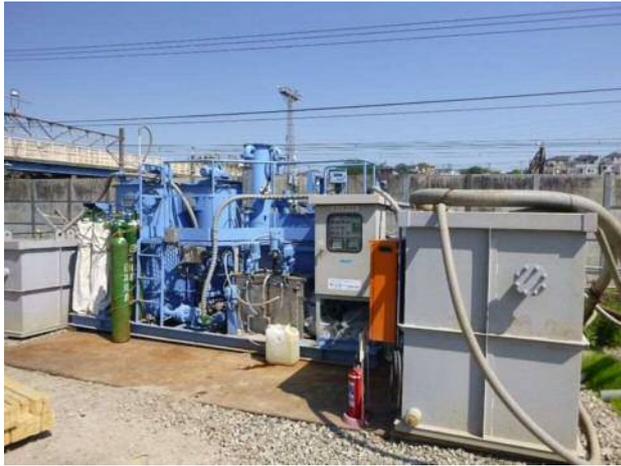
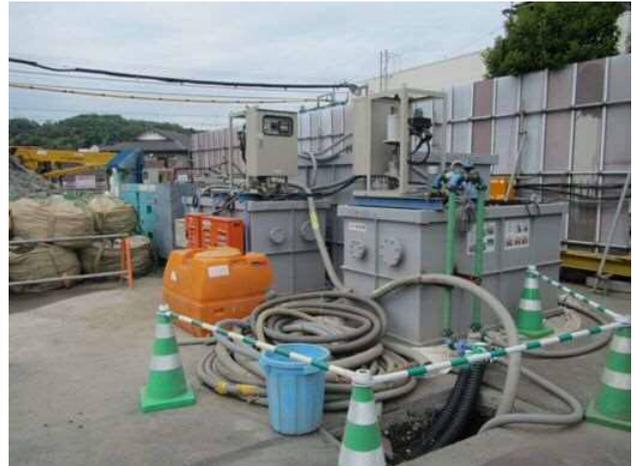
図 3.3.1-2 箱型トンネルの濁水処理施設及び水質監視状況

また、羽沢駅、西谷駅側の箱型トンネルの掘削工事においても工事排水は発生しますが、発生量は少なく、さらに、濁水処理施設を設置して、横浜市の指導のもと適切に河川に放流しています。

評価書の記載内容	実施状況
工事排水の定期的な測定を行い適正な処理を確認します。	工事排水の定期的な測定を行い適正な処理を実施しました。（図 3.3.1-2 参照）
処理装置を設置する場合は、装置の点検、整備を徹底し常に適正な処理を図ります。	濁水処理装置を設置し、装置の点検、整備を徹底し常に適正な処理を図りました。（図 3.3.1-3 参照）

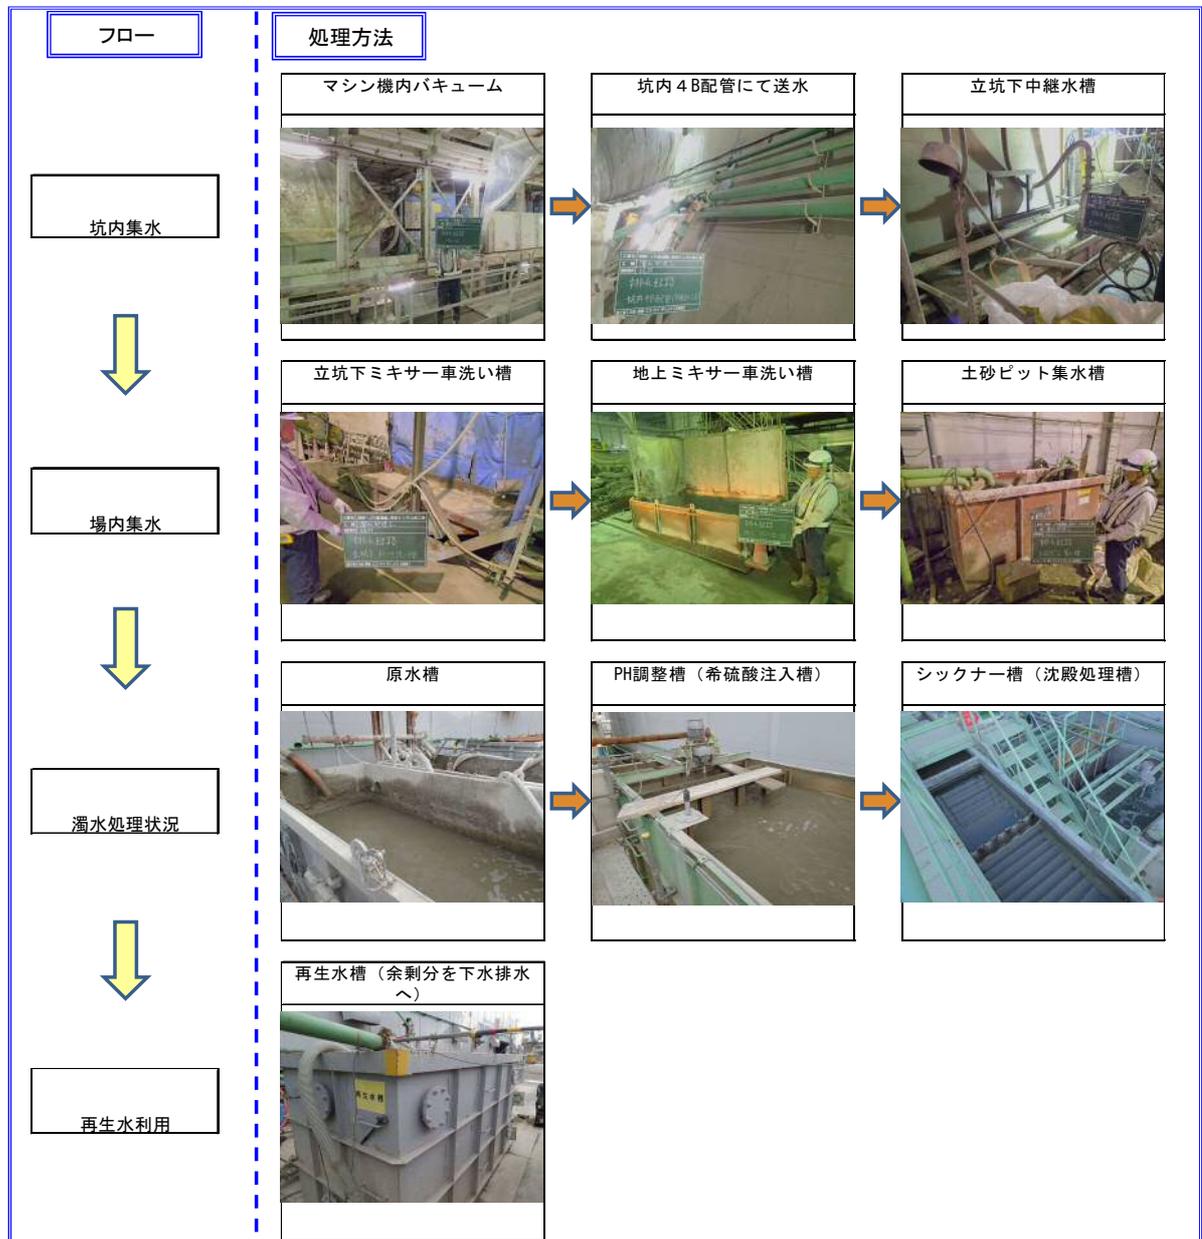
図 3.3.1-3 円形トンネルの濁水処理施設の状況

円形トンネル排水の処理方法は、図 3.3.1-3に示すとおりです。円形トンネルの排水は、すべて濁水処理設備を通して場内の清掃等に再利用し、余剰水を横浜市下水道に放流しています。

そのため、トンネル工事に伴う工事排水は、当初計画していた鳥山川への放流は行っていません。

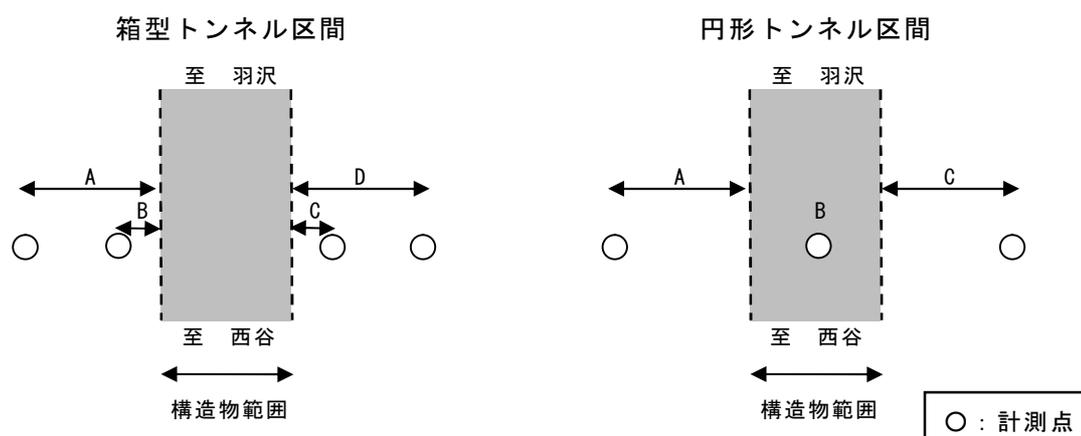
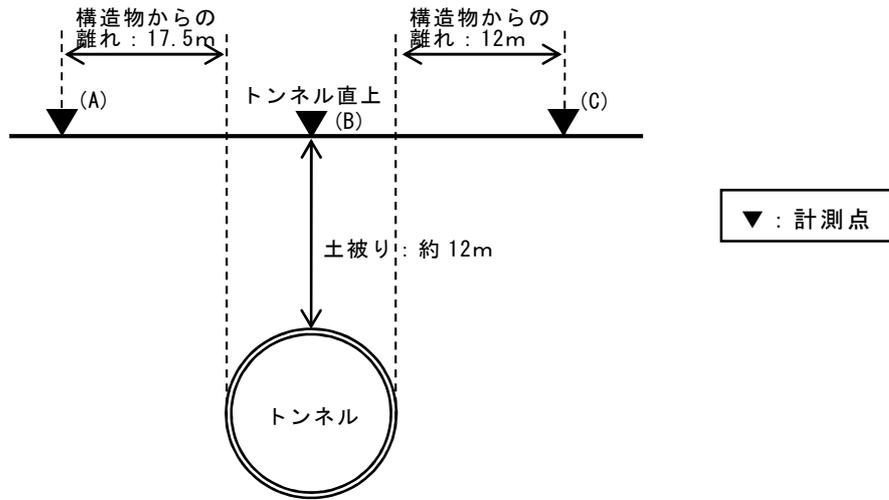
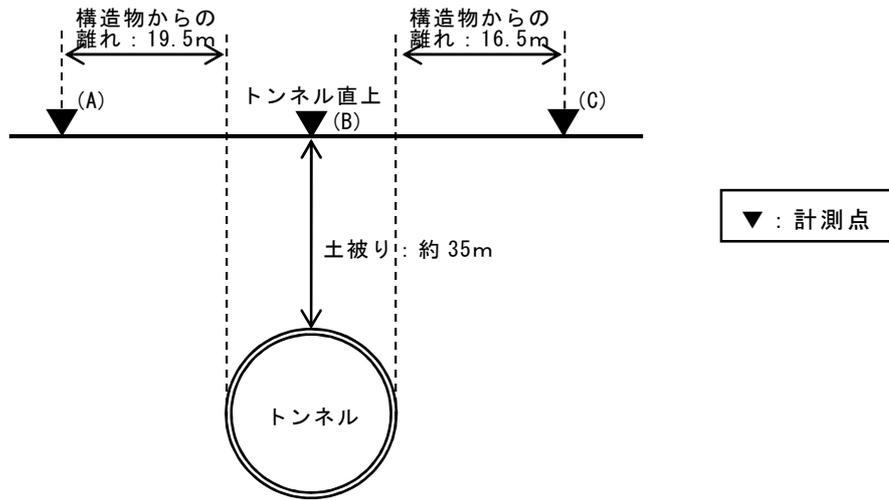
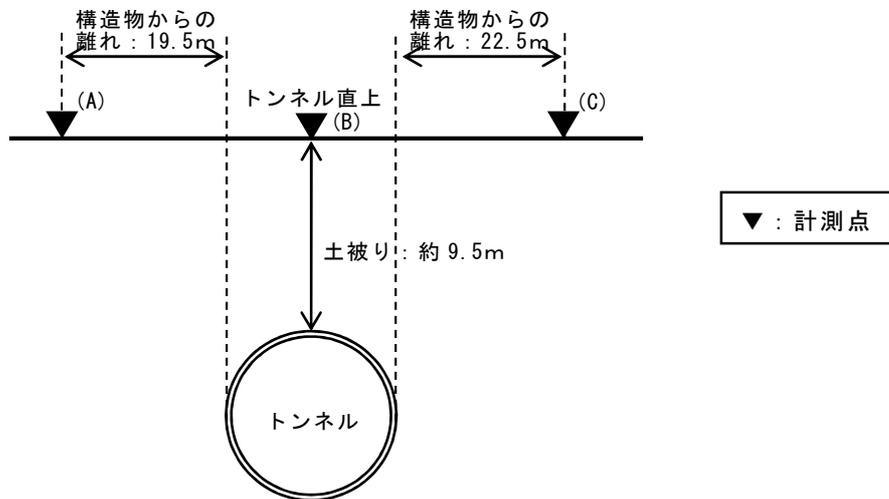
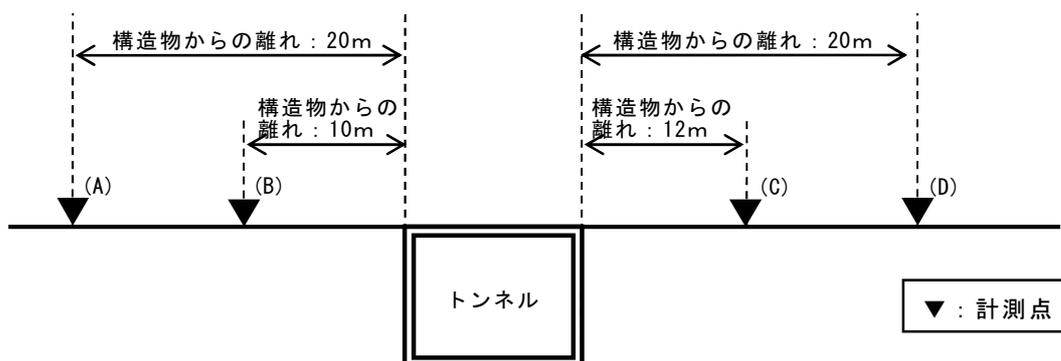
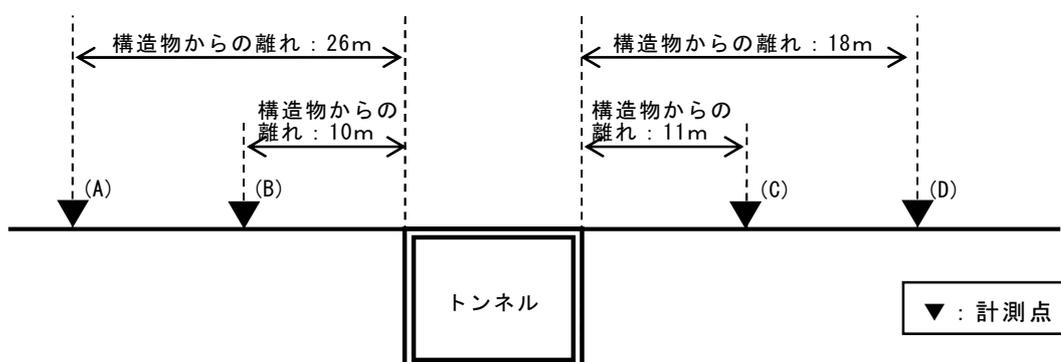
【計測点配置図（平面図）】

調査地点はトンネル区間周辺とし、図 3.3.2-1に示す地点としました。なお、計測点と構造物の位置関係は、表 3.3.2-2に示すとおりです。

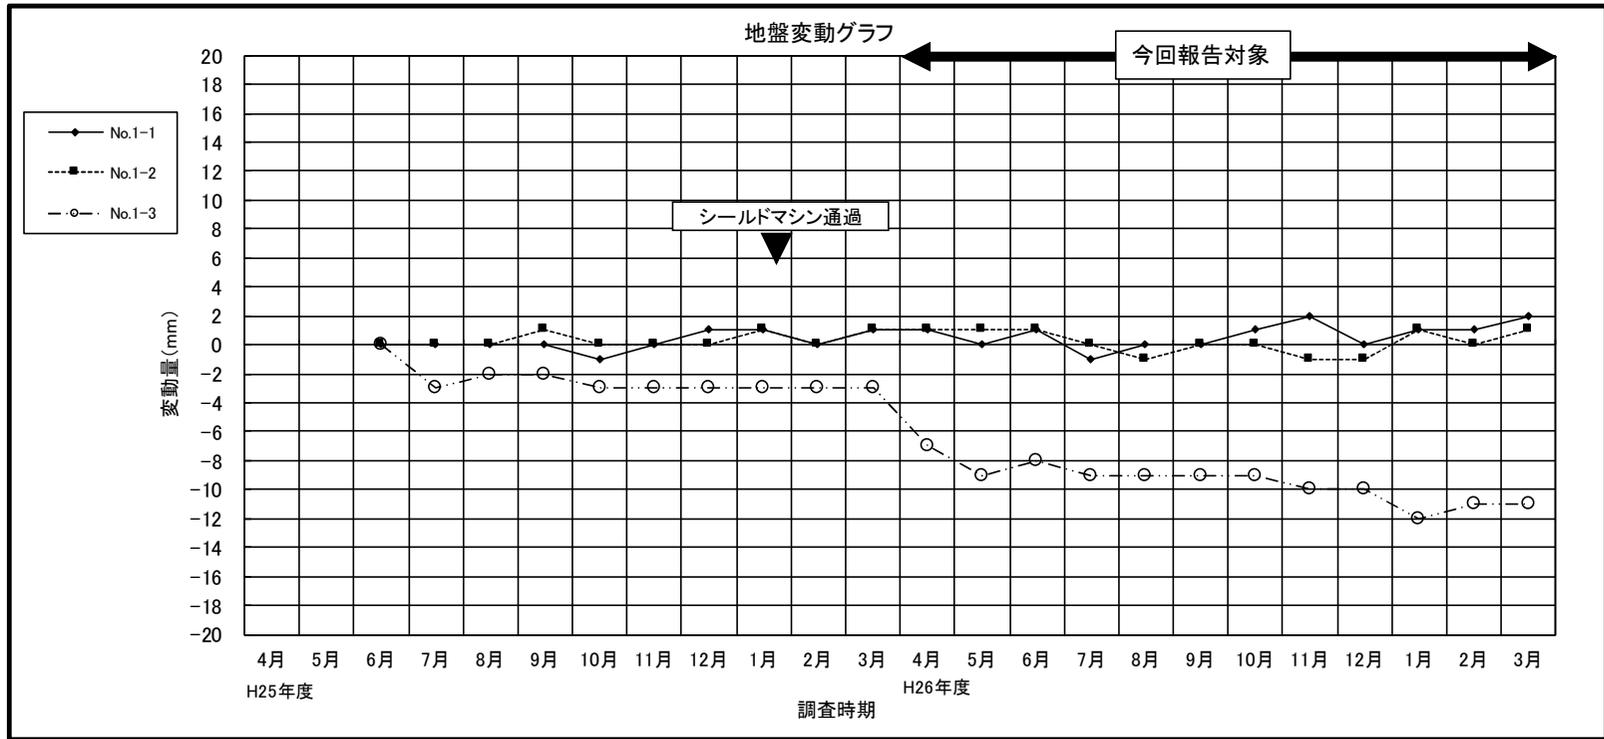
No. 1-3 以外は、特に目立った地盤変動は確認されませんでした。No. 1-3 については、-11mm の変動となっています。この地点は、歩道の植樹帯の縁石に測点を設けており、植栽帯と車止めポストの間の舗装面に車両が通ったと思われる跡(轍)が確認でき、その跡(轍)は植栽帯縁石まで及んでいるため変状計測の結果に影響を与えたと考えられます。なお、NO.1 付近の地下水位の調査結果から、地下水位の低下は確認されていないこと、No. 1-1、No. 1-2 においては、No. 1-3 のような変動がないことから工事による影響ではないと考えています。

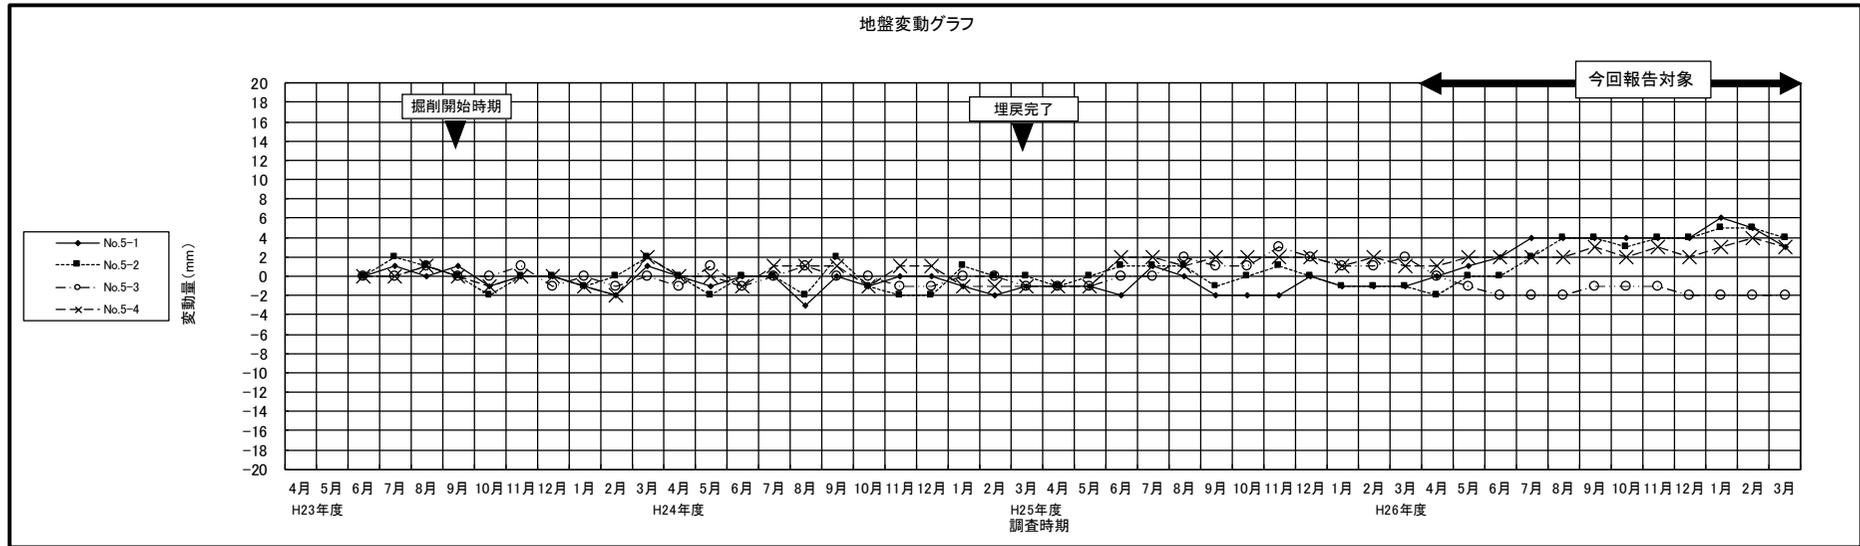
地盤変動グラフ

なお、箱型トンネル区間の羽沢駅部 (No. 5) については、平成 25 年 3 月に埋戻工まで完成し、その後 2 年間事後調査を行っているが、目立った地盤変動が確認されていません。

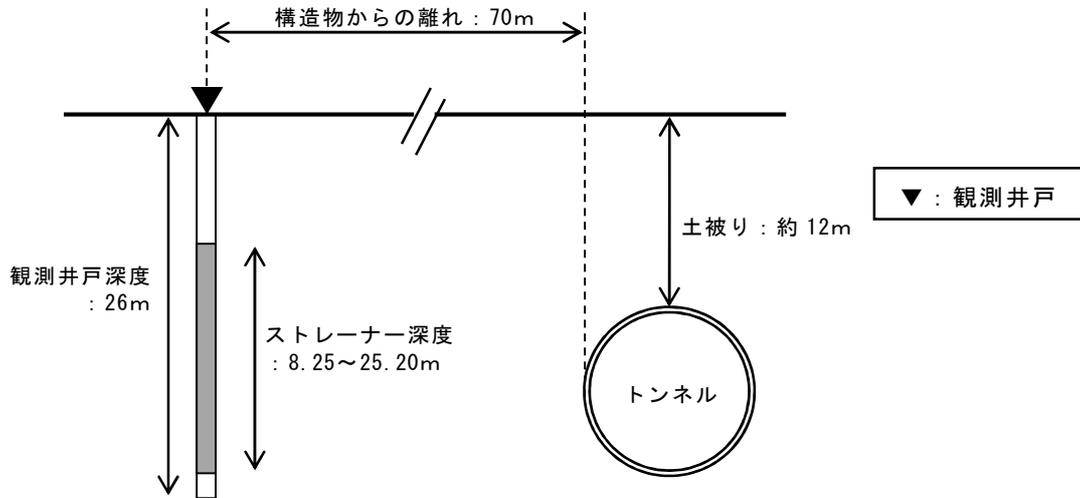
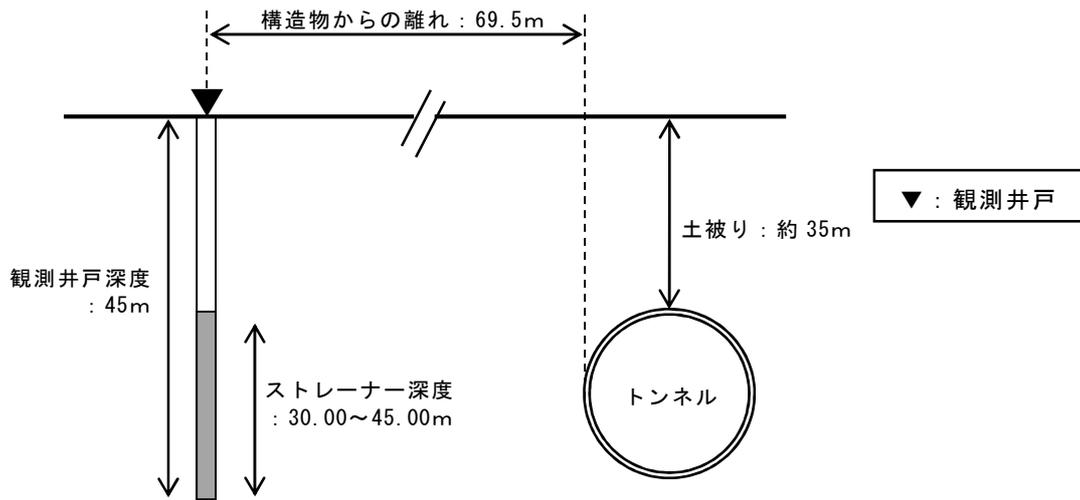
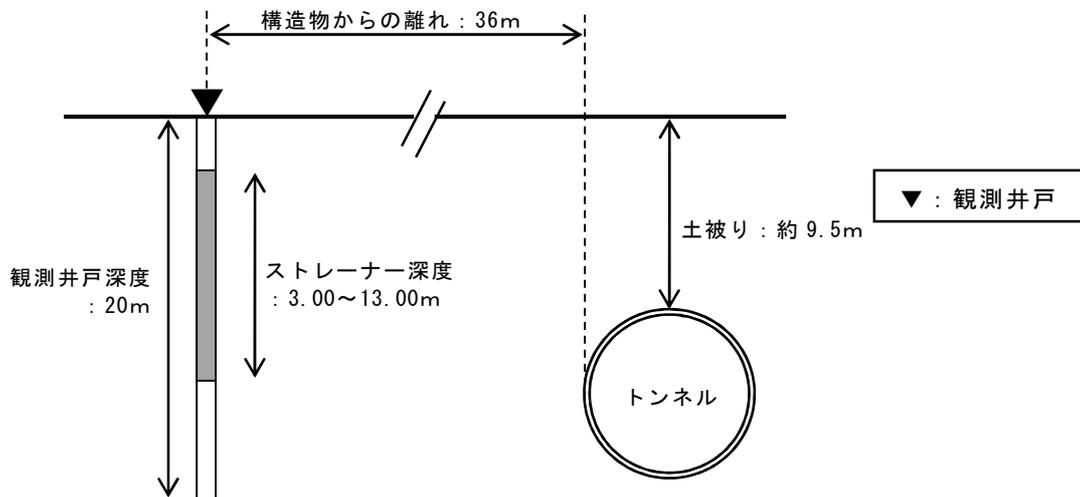
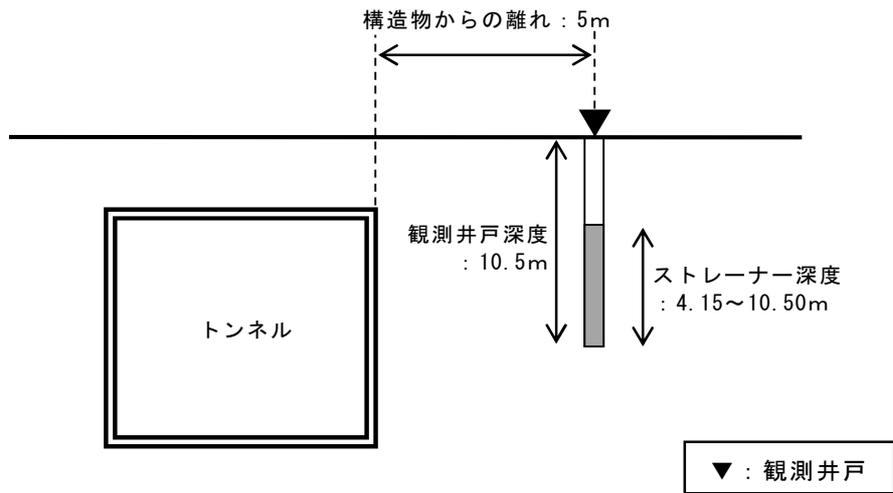
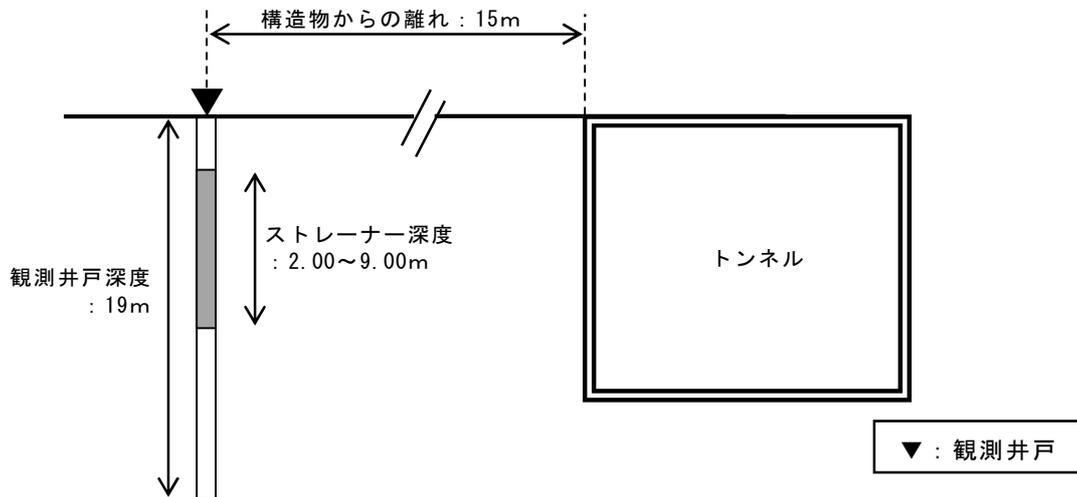
【概略横断図】

調査地点はトンネル区間周辺とし、図 3.3.4-1 に示す地点としました。調査地点となる観測井の諸元は、表 3.3.4-2 に示すとおりです。

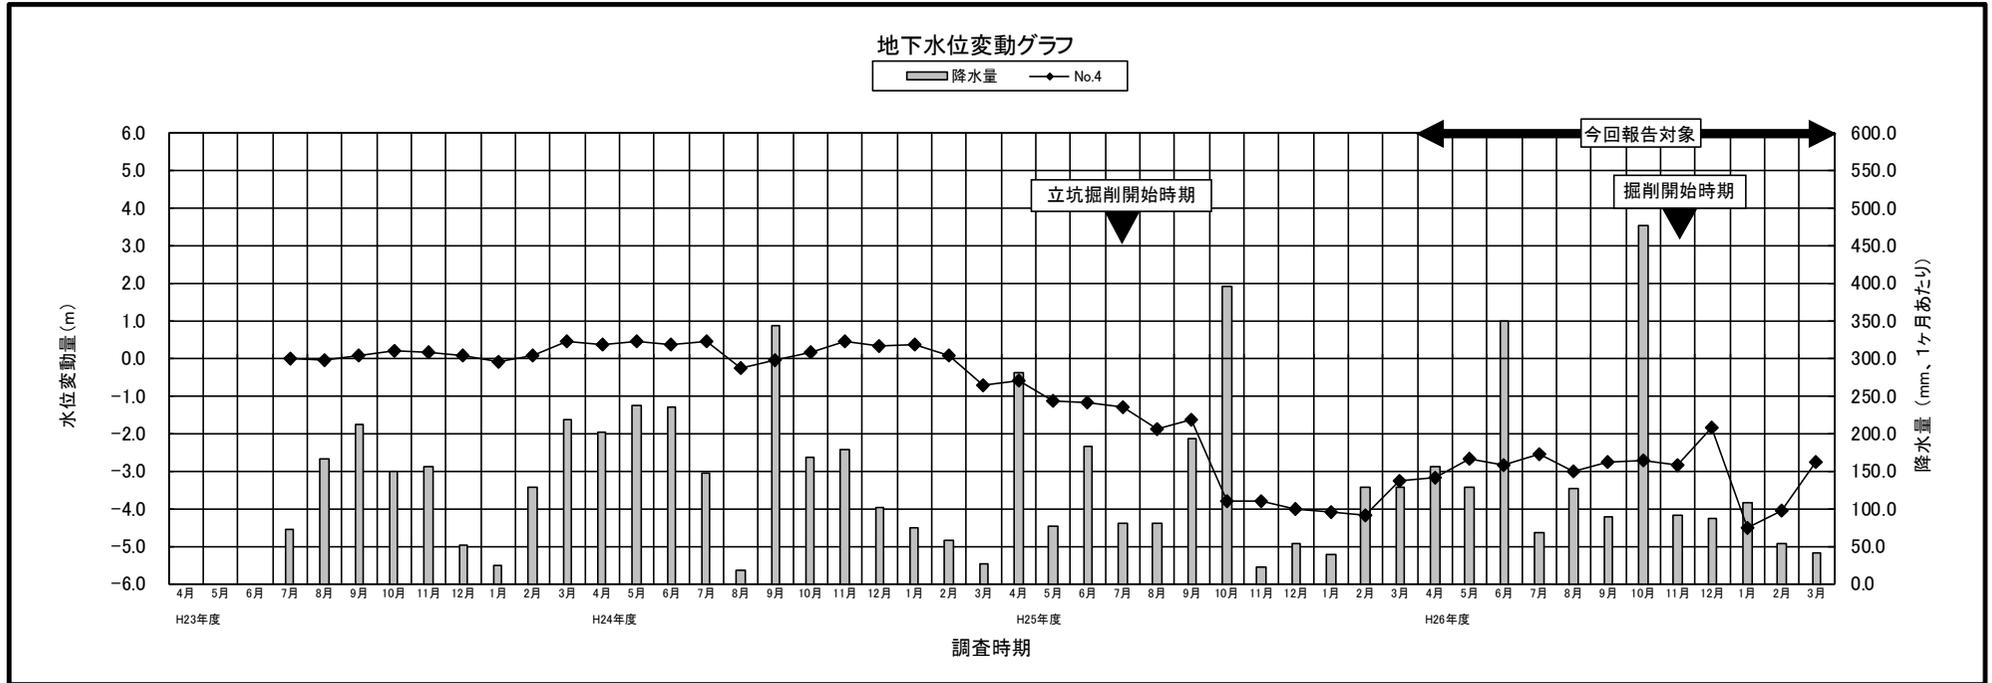
<table><tr> <th>地点</th> <th>区間</th> <th>初期値からの累積変動量</th> </tr><tr> <td>No.4</td> <td>箱型トンネル区間（西谷駅側）</td> <td>-4.51m～-1.85m</td> </tr></table>

<p>・箱型トンネル区間 西谷側箱型トンネル区間（No.4地点）において、到達立坑部手前の開削区間の掘削底面以深は、薄く粘性土層があり、その下の砂質層は帯水層であり被圧水層であることが推測されることから、この区間の開削工事において、地盤沈下を発生させないために、掘削底面の安定を図る必要性がありました。掘削工事実施前に、工法比較検討をした結果、ディープウェル工法を採用することとなりました。この工法は一時的に地下水を低下させる必要があるため、周辺地盤の監視を行いながら、掘削工事を行っております。調査結果において、平成27年1月に地下水位を低下させましたが、3月には地下水位を低下させる前の状態になっています。</p> <p>なお、現時点では地下水の水位低下に伴うものと考えられる地盤沈下は確認されておらず、また、地下水に関する苦情も寄せられていません。今後も、引続き地下水の水位及び地盤の変動量を監視し、影響の有無を把握しながら工事を行うとともに、必要に応じて適切に対応する計画としています。</p> <p>羽沢側箱型トンネル区間（No.5地点）においては、掘削開始後となる平成23年11月以降に地下水位の低下が続いたものの、その後地下水位は回復しています。また、工事にあたっては、止水性の高い土留壁を設置しているため、地下水の低下が確認された時期において、工事の実施に伴う大量の湧水は発生していません。なお、No.5地点については、埋戻し工まで完了（完成）して2年が経過していますが、現時点では地下水の水位低下に伴うものと考えられる地盤沈下は確認されておらず、また、地下水に関する苦情も寄せられていません。</p> <p>・円形トンネル区間 円形トンネル区間（No.1～No.3）については、各地点をシールドマシンが通過して1年が経ちましたが、No.1は緩やかな増加傾向が見られました。No.2及びNo.3については、大きな変動は見られませんでした。現時点では地下水の水位低下に伴うものと考えられる地盤沈下は確認されておらず、また、地下水に関する苦情等も寄せられていません。今後は躯体構築後（完成後）の監視を行うこととします。</p>	地点	区間	初期値からの累積変動量	No.1	円形トンネル区間	-1.76m～+0.17m	No.2	円形トンネル区間	-1.50m～-1.03m	No.3	円形トンネル区間	-0.38m～-0.10m	No.4	箱型トンネル区間（西谷駅側）	-4.51m～-1.85m	No.5	箱型トンネル区間（羽沢駅側）	+0.04m～+0.47m
地点	区間	初期値からの累積変動量																			
No.1	円形トンネル区間	-1.76m～+0.17m																			
No.2	円形トンネル区間	-1.50m～-1.03m																			
No.3	円形トンネル区間	-0.38m～-0.10m																			
No.4	箱型トンネル区間（西谷駅側）	-4.51m～-1.85m																			
No.5	箱型トンネル区間（羽沢駅側）	+0.04m～+0.47m

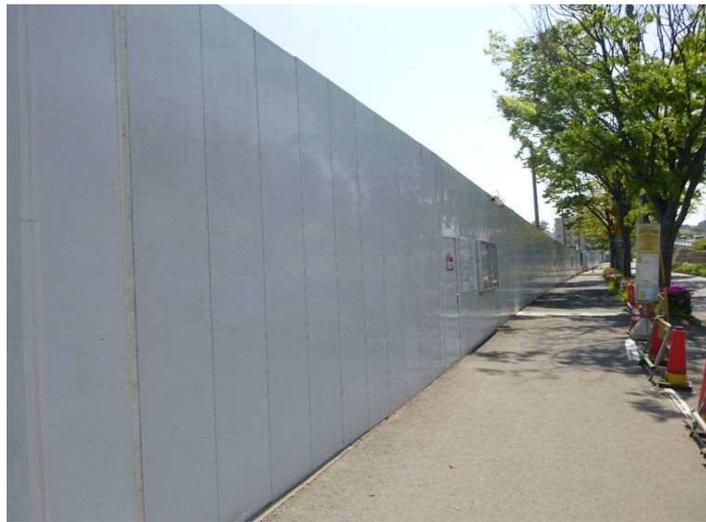
写真 4-1 環境保全のための措置の実施状況（仮囲いの設置）

項目	評価書の記載内容	実施状況
粉じん等 (建設機械の稼働)	①仮囲いの設置 仮囲いを設置しても移動の妨げや交通の安全上問題とならない位置においては、仮囲い（高さ2.0m）を設置し、粉じん等の拡散の低減を図ります。	工事施工ヤードの敷地境界付近に仮囲い又は防音シートを設置し、粉じん等の拡散の低減に努めています。（写真4-1参照）
	②工事の規模に合わせた建設機械の設定 工事の規模に合わせた建設機械による施工に努め、過剰な建設機械の配置及び稼働を行わないことにより、粉じん等の発生の低減を図ります。	工事の規模に合わせた適切な機械の配置や工程管理の徹底等により、必要最小限の建設機械による運用を図ることで、粉じん等の発生の低減に努めています。
	③工事の平準化 工程内における工事の進捗を平準化し、一時的に片寄った施工を行わないよう配慮することで、粉じん等の発生の低減を図ります。	作業区域を分散させ、複数の建設機械が同時に稼働しないよう工程の調整を図ることで平準化し、粉じん等の発生の低減に努めています。
	④工事現場の清掃や散水 工事現場では、乾燥時や強風時など必要に応じて工事現場での散水や清掃を行うことで、工事に伴う粉じん等の発生を低減します。	乾燥時や強風時など、砂ぼこりが発生しやすい状況においては、散水や清掃を行い粉じん等の発生の低減に努めています。（写真4-2、写真4-3参照）
粉じん等 (工事用車両の走行)	①工事の平準化 工程内における工事の進捗を平準化し、一時的に工事用車両が集中しないよう配慮することで、粉じん等の発生の低減を図ります。	建設資材及び廃棄物等の搬入・搬出のタイミングが集中しないよう工程の調整を図ることで平準化し、粉じん等の発生の低減に努めています。
	②荷台への防塵シートの敷設による飛散防止 荷台への防塵シートの敷設により、運搬に伴う粉じん等の発生を低減します。なお、土質状況により飛散が想定される場合は、土砂に散水した上で運搬します。	土砂等の運搬にあたっては、工事用車両の荷台への防塵シートの敷設を徹底し、粉じん等の発生の低減に努めています。（写真4-4参照） なお、引き続き工事を実施するにあたり、飛散しやすい土砂を運搬する必要がある場合には、状況に応じて土砂に散水した上で運搬します。

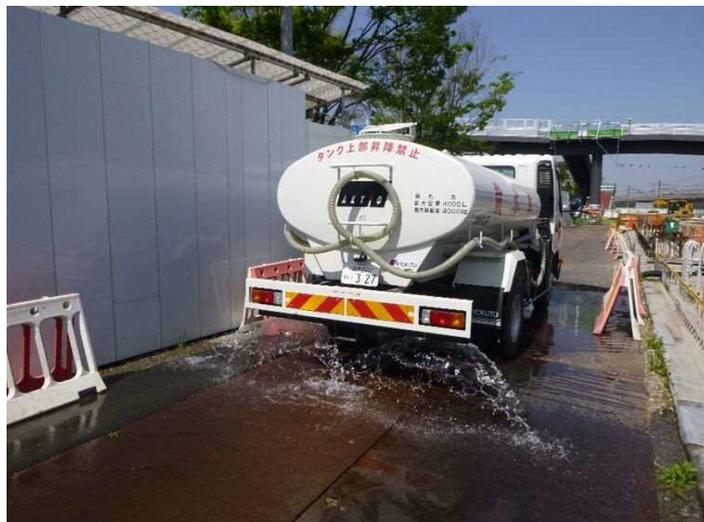
写真 4-2 環境保全のための措置の実施状況（工事現場での散水や清掃①）

③工事用車両出入り口及び周辺道路の清掃・散水 必要に応じて工事用車両出入り口及び周辺道路の清掃・散水を行い、運搬に伴う粉じん等の発生を低減します。	乾燥時や強風時など、砂ぼこりが発生しやすい状況においては、散水や清掃を行い粉じん等の発生の低減に努めています。（写真4-2、写真4-3参照）

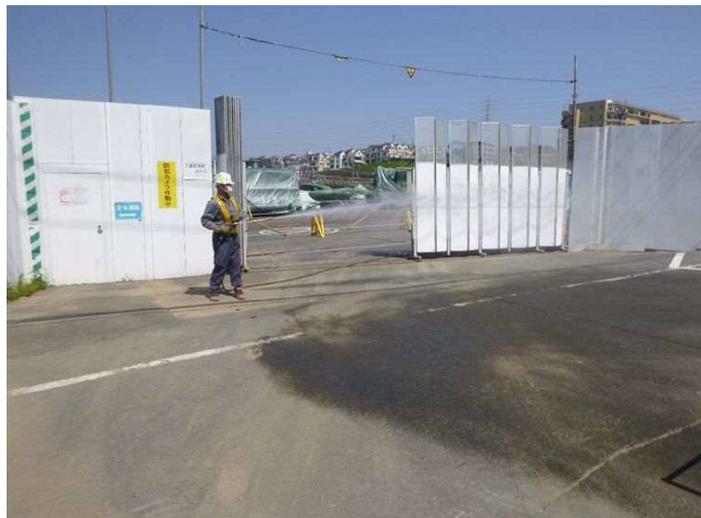
写真 4-3 環境保全のための措置の実施状況（工事現場での散水や清掃②）

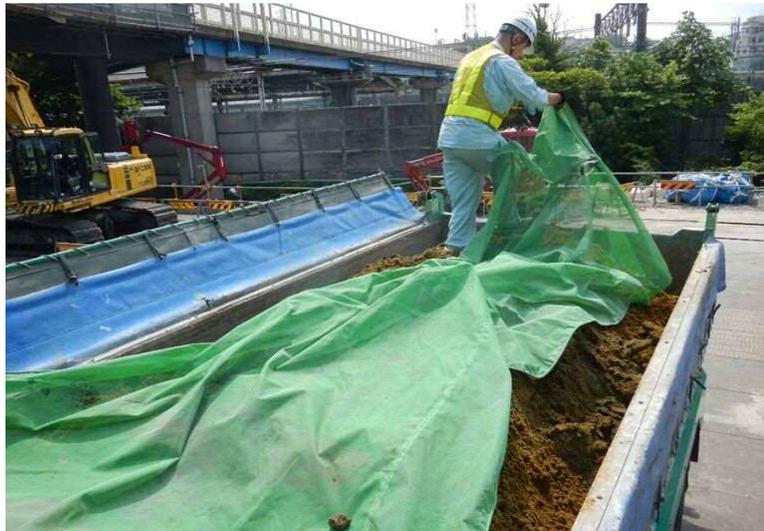
写真 4-4 環境保全のための措置の実施状況（工事用車両の荷台への防塵シートの敷設）

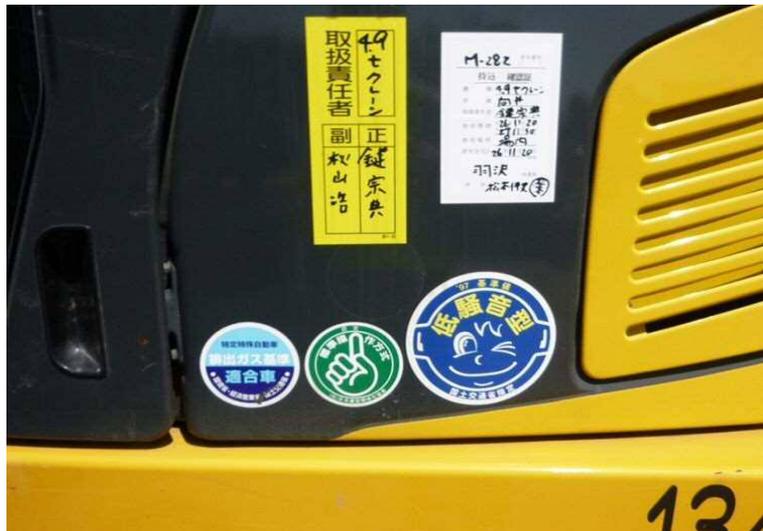
写真 4-5 環境保全のための措置の実施状況（環境対策型建設機械の使用）

項目	評価書の記載内容	実施状況
二酸化窒素 (建設機械の稼働)	①工事の規模に合わせた建設機械の設定 工事の規模に合わせた建設機械による施工に努め、過剰な建設機械の配置及び稼働は行いません。また、可能な限り排出量の少ない建設機械の導入に努めます。これらにより、二酸化窒素発生の低減を図ります。	工事の規模に合わせた適切な機械の配置や工程管理の徹底等により、必要最小限の建設機械による運用を図ることで、二酸化窒素発生の低減に努めています。 なお、工事で使用する建設機械については、排出ガス対策型の機械を可能な限り採用しています。(写真 4-5 参照)
	②建設機械の使用時における配慮の徹底 建設機械の使用時においては、アイドリングストップの推進や過負荷運転の防止に努め、二酸化窒素発生の低減を図ります。	工事実施者への環境負荷の低減に関する教育・指導を行い、アイドリングストップの推進や過負荷運転の防止を徹底させることで、二酸化窒素発生の低減に努めています。
	③建設機械の点検・整備による性能維持 使用する建設機械は適切な点検・整備を行い、その性能を維持することにより、二酸化窒素発生の低減を図ります。	使用する建設機械について、定期的に点検・整備を行い、その性能を維持することで、二酸化窒素発生の低減に努めています。(写真 4-6、写真 4-7 参照)
二酸化窒素 (工事用車両の走行)	①工事用車両の点検・整備による性能維持 使用する工事用車両は適切な点検・整備を行い、その性能を維持することにより、二酸化窒素発生の低減を図ります。	使用する工事用車両について、定期的に点検・整備を行い、その性能を維持することで、二酸化窒素発生の低減に努めています。
	②工事用車両及び走行ルートの分散 詳細な工事計画策定時に、工事用車両及び走行ルートの再検討を行い、更なる分散化を行うことにより、二酸化窒素の低減を図ります。	工事の進捗に伴い、工事用車両の運行台数の増加が考えられるため、一極集中が生じないように、可能な限り分散化が図られるよう調整していきます。
浮遊粒子状物質 (建設機械の稼働)	①工事の規模に合わせた建設機械の設定 工事の規模に合わせた建設機械による施工に努め、過剰な建設機械の配置及び稼働は行いません。また、可能な限り排出量の少ない建設機械の導入に努めます。これらにより、浮遊粒子状物質発生の低減を図ります。	工事の規模に合わせた適切な機械の配置や工程管理の徹底等により、必要最小限の建設機械による運用を図ることで、浮遊粒子状物質発生の低減に努めています。 なお、工事で使用する建設機械については、排出ガス対策型の機械を可能な限り採用しています。(写真 4-5 参照)

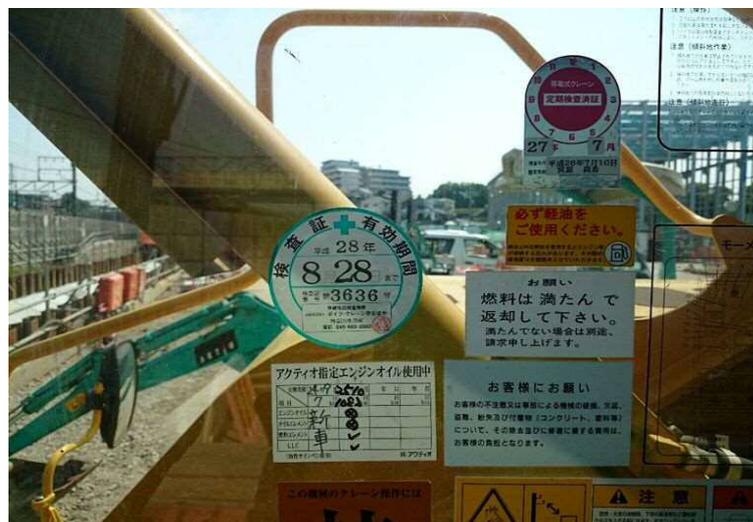
写真 4-6 環境保全のための措置の実施状況（定期点検・整備①（点検票））

②建設機械の使用時における配慮の徹底 建設機械の使用時においては、アイドリングストップの推進や過負荷運転の防止に努め、浮遊粒子状物質発生の低減を図ります。	工事実施者への環境負荷の低減に関する教育・指導を行い、アイドリングストップの推進や過負荷運転の防止を徹底させることで、浮遊粒子状物質発生の低減に努めています。
	③建設機械の点検・整備による性能維持 使用する建設機械は適切な点検・整備を行い、その性能を維持することにより、浮遊粒子状物質発生の低減を図ります。	使用する建設機械について、定期的に点検・整備を行い、その性能を維持することで、浮遊粒子状物質発生の低減に努めています。(写真 4-6、写真 4-7 参照)
浮遊粒子状物質 (工事用車両の走行)	①工事用車両の点検・整備による性能維持 使用する工事用車両は適切な点検・整備を行い、その性能を維持することにより、浮遊粒子状物質発生の低減を図ります。	使用する工事用車両について、定期的に点検・整備を行い、その性能を維持することで、浮遊粒子状物質発生の低減に努めています。
	②工事用車両及び走行ルートの分散 詳細な工事計画策定時に工事用車両及び走行ルートの再検討を行い、更なる分散化を行うことにより、浮遊粒子状物質の低減を図ります。	工事の進捗に伴い、工事用車両の運行台数の増加が考えられるため、一極集中が生じないように、可能な限り分散化が図られるよう調整していきます。

③建設機械の点検・整備による性能維持 使用する建設機械は、適切な点検・整備を行い、その性能を維持することにより、振動の低減を図ります。	使用する建設機械について、定期的に点検・整備を行い、その性能を維持することで、振動の低減に努めています。(写真 4-6、写真 4-7 参照)
振動 (工事用車両の走行)	①工事用車両の点検・整備による性能維持 使用する工事用車両は、適切な点検・整備を行い、その性能を維持することにより、振動の低減を図ります。	使用する工事用車両について、定期的に点検・整備を行い、その性能を維持することで、振動の低減に努めています。
	②工事用車両及び走行ルートの分散 詳細な工事計画策定時に工事用車両及び走行ルートの再検討を行い、更なる分散化を行うことにより、振動の低減を図ります。	工事の進捗に伴い、工事用車両の運行台数の増加が考えられるため、一極集中が生じないように、可能な限り分散化が図られるよう調整していきます。

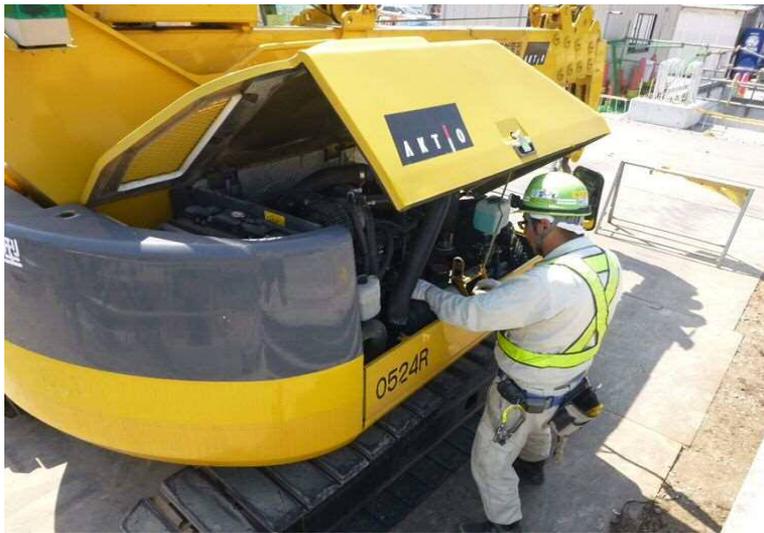
写真 4-7 環境保全のための措置の実施状況（定期点検・整備②）

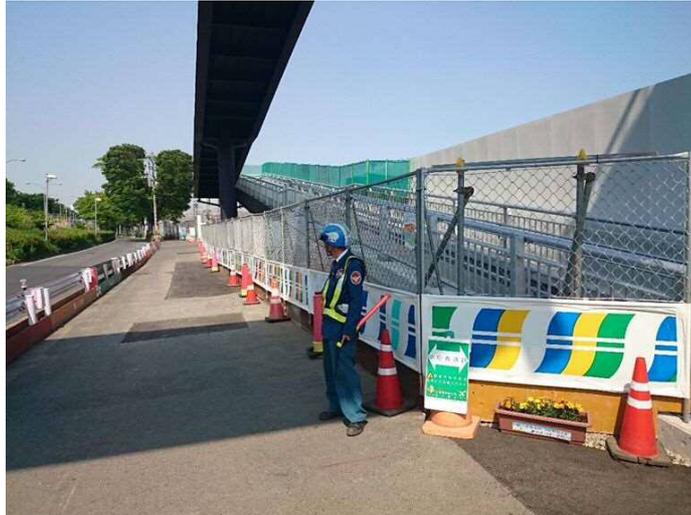
写真 4-10 環境保全のための措置の実施状況（迂回案内（通行者の誘導））

項 目	評価書の記載内容	実施状況
交通混雑 (工事用車両の 走行)	①工事用車両及び走行ルートの分散 詳細な工事計画策定時に工事用車両及び 走行ルートの再検討を行い、更なる分散化 を行うことにより、交通混雑の低減を図り ます。	工事の進捗に伴い、工事用車両の運行 台数の増加が考えられるため、一極集中 が生じないように、可能な限り分散化が 図られるよう調整していきます。
	②走行時間帯の管理 工事工程の管理により、可能な限り混雑 時間帯を避けた時間帯に工事用車両が走行 するよう配慮します。	工事の進捗に伴い、工事用車両の運行 台数の増加が考えられるため、一極集中 が生じないように工事工程の管理・調整 し、可能な限り混雑時間帯の走行を避け るよう調整していきます。
交通安全 (工事用車両の 走行)	①走行ルート、搬入時間及び法定制限速度 の厳守 工事用車両は限定した走行ルート、搬入 時間及び法定制限速度を厳守します。	工事工程の調整などにより、予め設定 した走行ルート、搬入時間における工事 用車両の走行を厳守するよう配慮してい ます。 また、工事用車両の運転手に対し安全 教育を行い、法定制限速度厳守の徹底を 図っています。(写真 4-8 参照)
	②安全教育 工事用車両の運転手には、安全運転教育 を徹底します。	工事用車両の運転手に対し安全教育を 行い、交通安全の確保を最優先とした工 事を行っています。(写真 4-8 参照)
	③周知徹底 工事を行う期間等について、周辺住民に 周知徹底を図ります。	工事に関する情報の迅速な提供や、住 民の要望・要請に適切に対応できる工事 体制を整えるため、工事現場近傍に現場 事務所を設置し、工事に係る情報を周知 しています。(写真 4-9 参照)
	④迂回ルートの設定時に対する配慮 工事を行う期間に歩行者、自転車の迂回 ルートを設定する場合は、周辺の道路状況 を考慮し、歩行者、自転車が安全に通行で きるよう配慮を行います。	工事の進捗に伴い、歩行者、自転車の 迂回ルート設置の必要性が生じることが 考えられるため、周辺の道路状況を踏ま え、歩行者、自転車の安全な通行確保に 配慮した上で、迂回ルートを設定します。 (写真 4-10 参照)
