(仮称)アパホテル&リゾート<横浜ベイタワー>新築工事
事後調査結果報告書（供用時その1）

令和2年12月

アパマンション株式会社

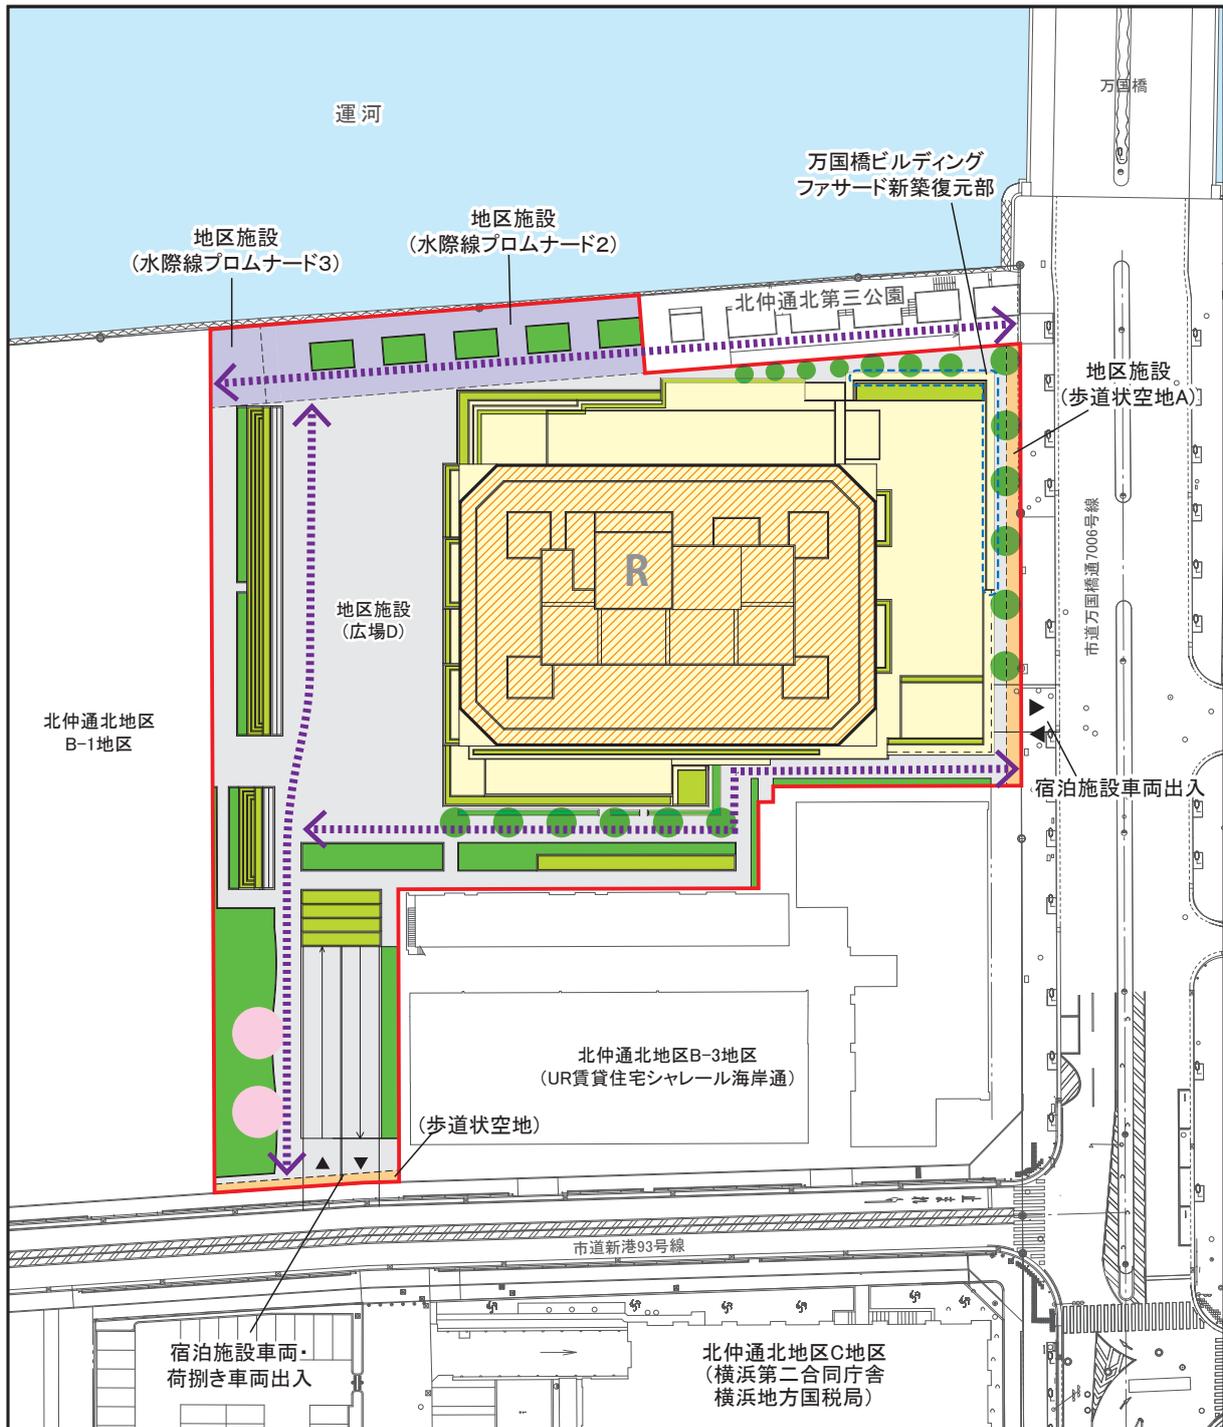
図1.5-1 施設配置図

施設配置の平面図は図 1.5-1 に、断面図は図 1.5-2 に示すとおりです。

対象事業実施区域が属する北仲通北地区では、「北仲通北再開発等促進地区地区計画」の“建築物等の形態意匠の制限”に定められているとおり、歴史的建造物やその他の建築物と一体となって形成される歴史的景観と調和した街並みを形成し、また、歴史的建造物やそれらが形成する歴史的景観と連続した低層の街並みを形成させるために、計画建物外壁は、市道万国橋通 7006 号線に対しておおむね平行又は直行させる必要がありました。

そのため、計画建物の低層部では、平成 25 年まで残存していた万国橋ビルディングのファサードを新築復元（高さ約 14.1m）するとともに、壁面を市道万国橋通 7006 号線寄りに平行に配置させ、B-3 地区（UR 賃貸住宅 シャレール海岸通(集合住宅)）や C 地区（横浜第二合同庁舎）の低層部の外壁との連続性に配慮しました。

さらに、計画建物の高層部は、四隅を欠くことによって圧迫感の低減や風環境の改善効果が得られるよう配慮しました。

また、地区施設として、対象事業実施区域の北西側には、来街者も利用可能な街の賑わいと憩いの場を創出する空間として有効に機能させる広場 D、北東側には水際線プロムナード 2、水際線プロムナード 3 の一部、南東側には歩道状空地 A の一部を設けました。特に広場 D では、関内地区とみなとみらい地区をつなぐ結節点として新たな人の流れを創り出すイベント※を開催します。

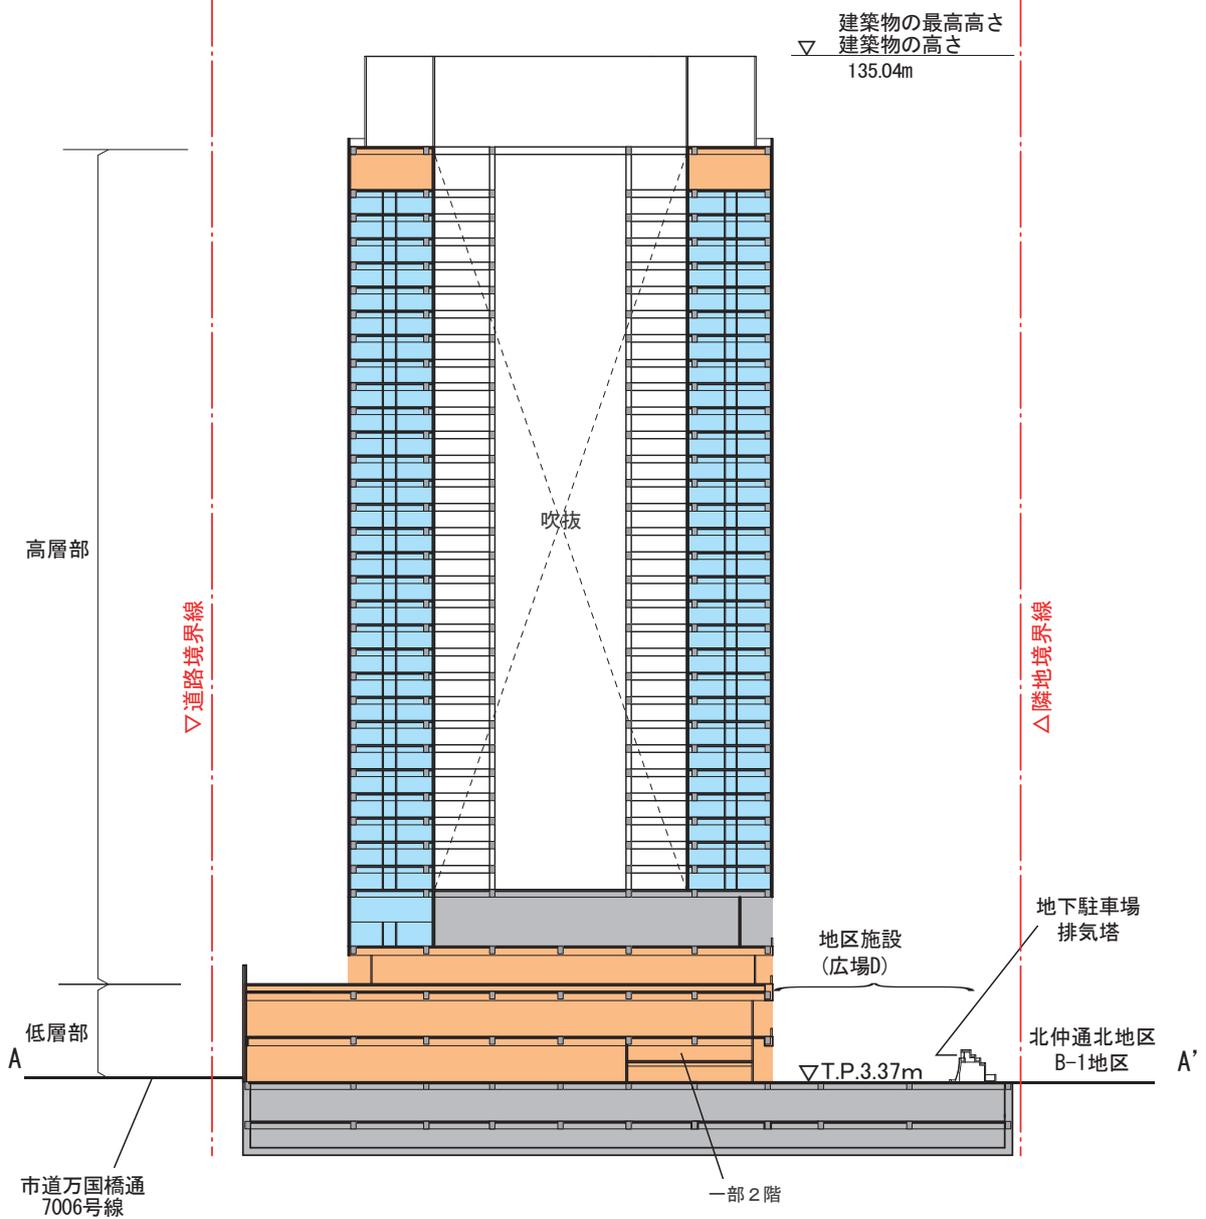
図1.5-2 施設断面図

計画建物の構成としては、下層階にエントランスロビー、レストラン、大浴場、プール等を集約させ、上層階は主として客室を配置しています。

なお、北仲通北 B-3 地区の隣接建物と近接する計画建物の南西側については、市道万国橋通 7006 号線から高層部をセットバックさせ、平面計画上、できる限り客室と隣接建物の重なりを回避させています。客室と隣接建物が重なる客室については、中層階以下の窓ガラスにフィルム貼り等の対策を行うことで、隣地との見合いを回避しました。

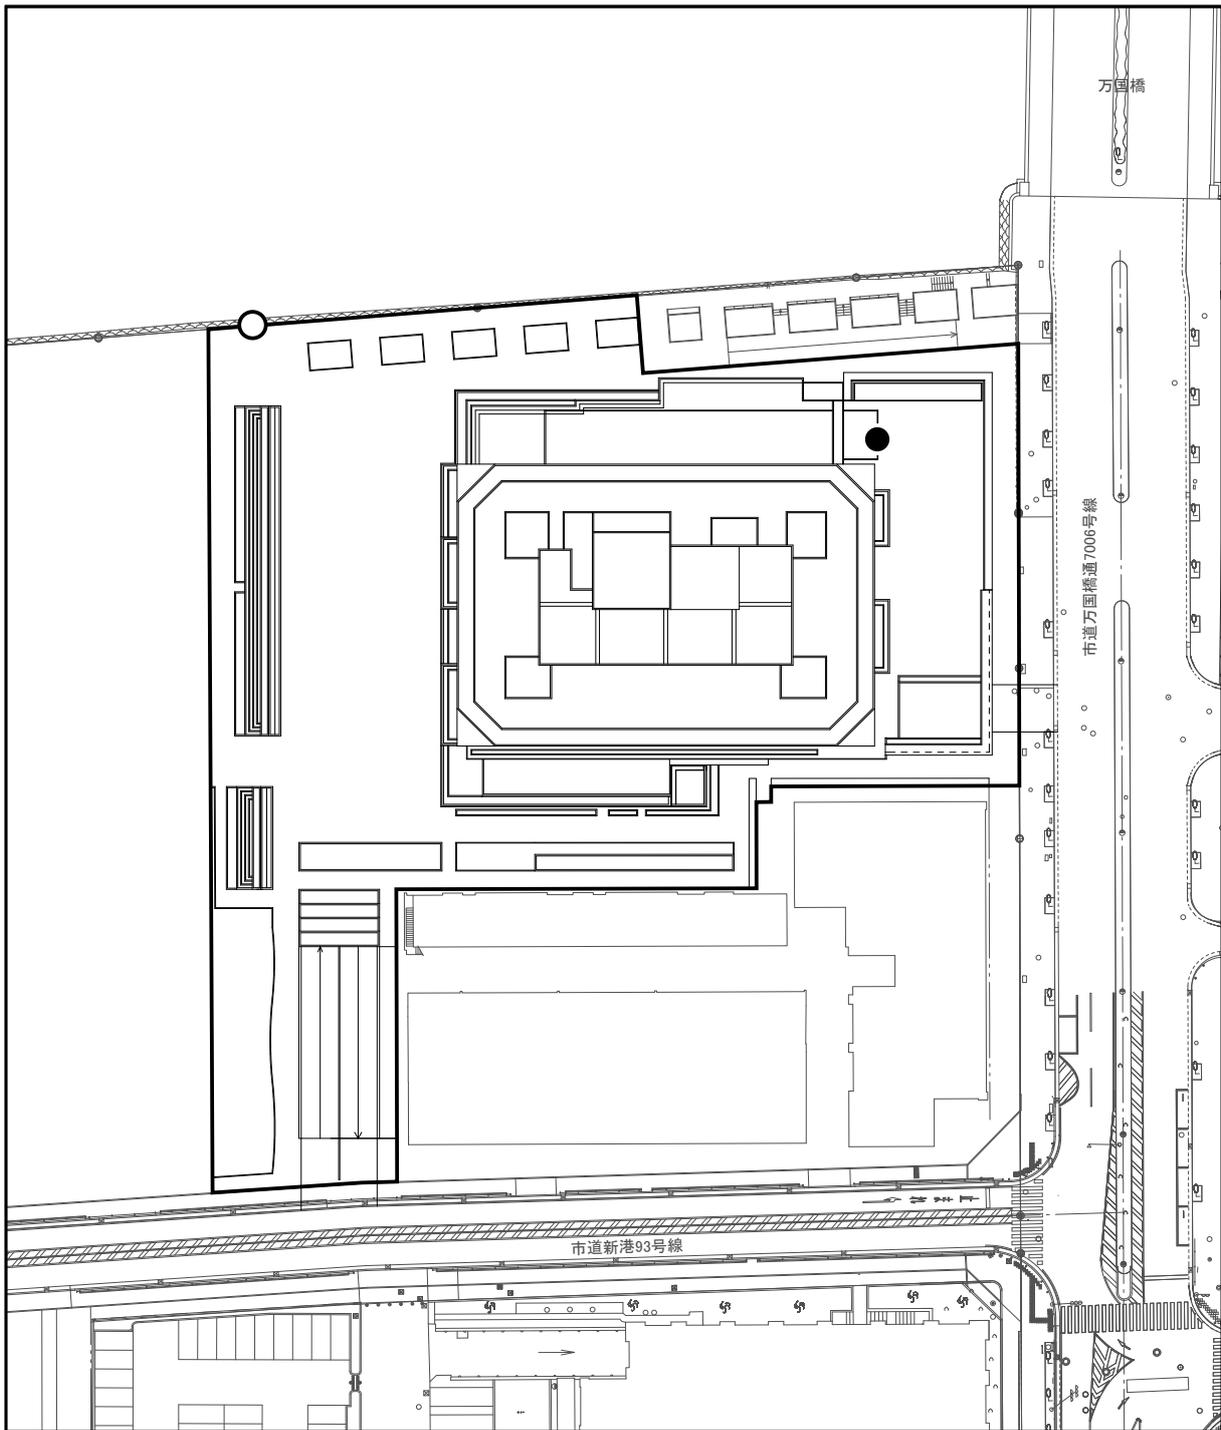
図2.3-1 放流水の水質調査地点

- 対象事業実施区域
- 調査地点(1年目)：排水処理後の排水管（地下2階）
- 調査地点(2年目)：放流口付近の海域（運河）

注) 事後調査計画書（供用時）では、調査位置を公共下水道放流直前の排水管としていましたが、採水作業の便宜上、計画建物地下の排水処理施設内を採水箇所としました。

排水処理後の排水管（地下 2 階）としました(図 2.3-1 参照)。

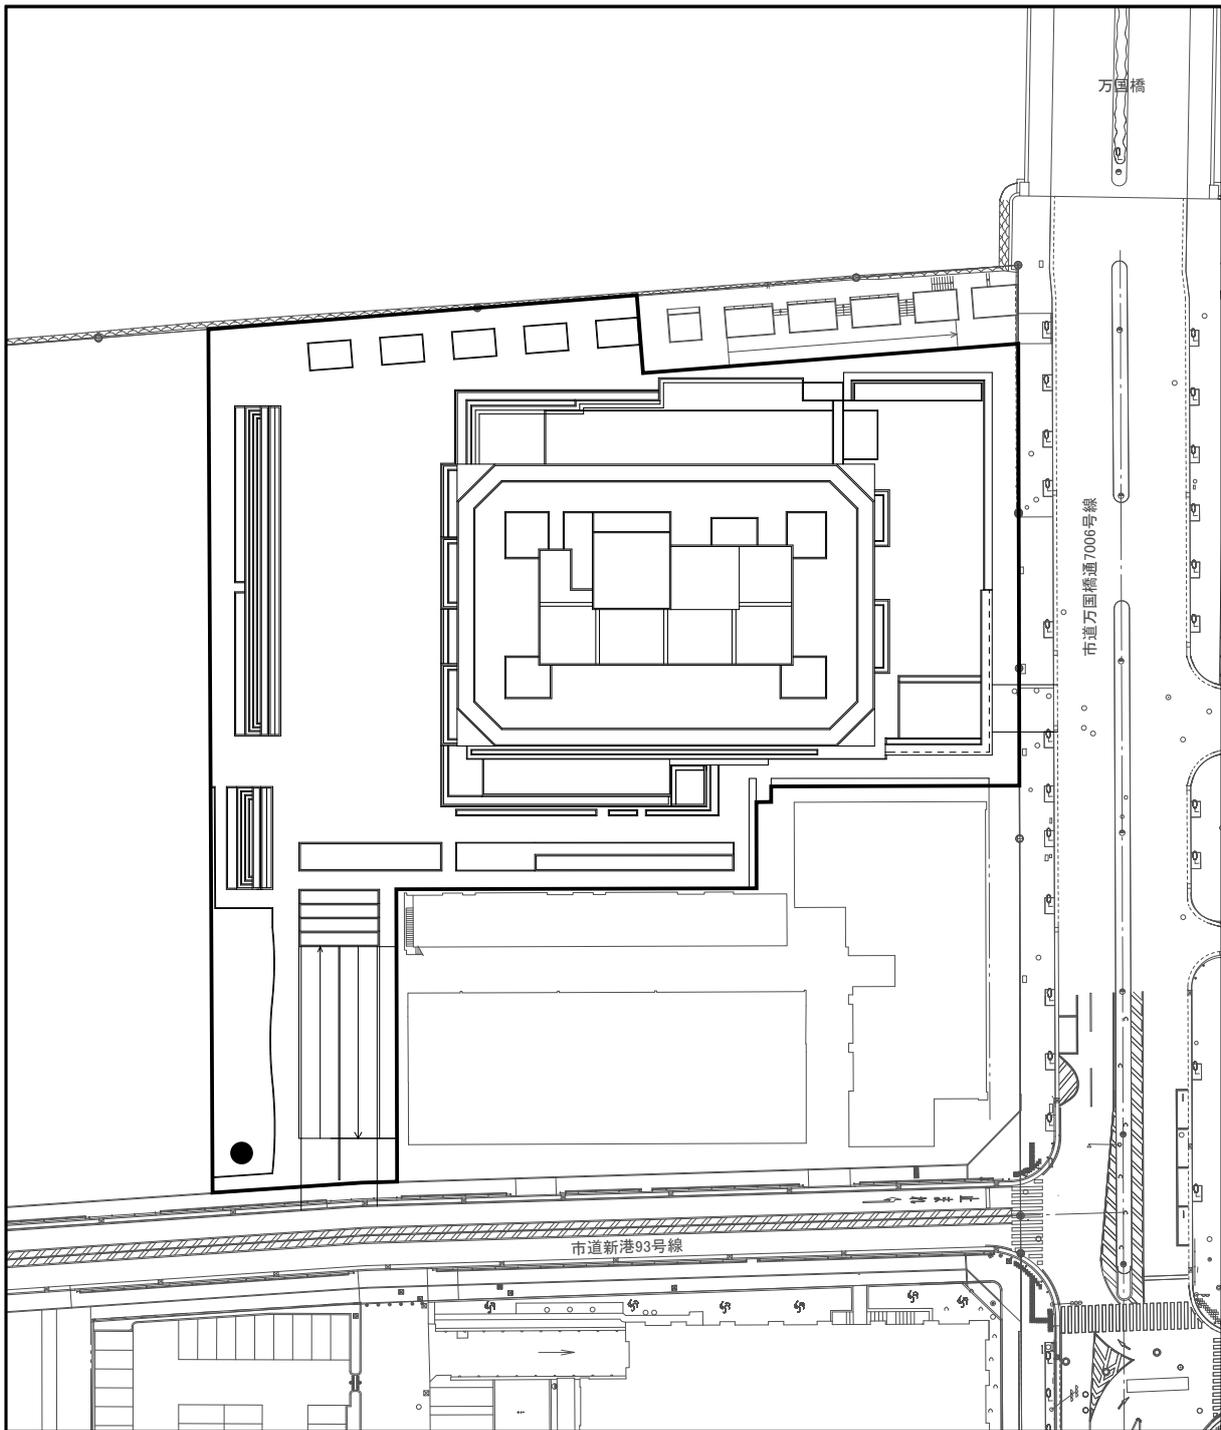
図2.3-2 風向・風速調査地点図

注) 事後調査地点は、評価書において風環境評価(ケース3:計画建物完成後)から風環境評価(ケース4:計画建物完成後・防風対策を実施)の予測時点で、ランク3からランク2に改善された地点のうち、風向風速計が周辺歩行に支障を生じさせにくい地点付近(No.149)を選定しています。

評価書において風環境評価のケース3（計画建物完成後）から風環境評価のケース4（計画建物完成後に防風対策を実施）の予測時点で、ランク3からランク2に改善された地点周辺で、風向風速計が周辺歩行に支障を生じさせにくい地点（予測番号149付近）を調査地点としました（図2.3-2参照）。

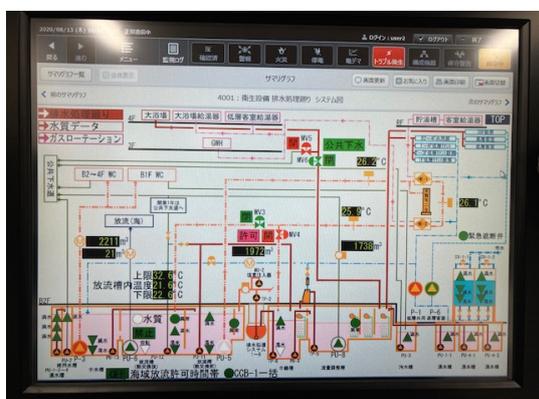
写真 3.1-1 水温の管理状況

環境影響要因	環境の保全のための措置	実施状況
建物の供用	<ul style="list-style-type: none"> 排水処理水の水質は、横浜市により定められている排水基準を満たします。 	「事後調査結果(ア)放流水の水質」において掲載しています (p.22 参照)。
	<ul style="list-style-type: none"> 「横浜市排水設備設置義務の免除に関する事務取扱要領」(平成 28 年 4 月施行)に示されている要件を満たした上で公共用水域への放流を開始します。 	<ul style="list-style-type: none"> 新型コロナウイルスの無症状者及び軽症者の宿泊療養施設として利用されていた期間(令和 2 年 4 月 20 日(月)～8 月 31 日(月))、調査を中断することとなったため、排水実績が一年分集まっておらず、公共用水域への放流はまだ始めていません。なお、調査を中断する以前は、水質調査を 1 ヶ月ごとに 2 回実施しており、排水処理水に異常は確認されませんでした。
	<ul style="list-style-type: none"> 排水処理水の水質調査は、事務取扱要領に基づく許可をうけるまで、並びに公共用水域への放流期間中において、原則 1 ヶ月ごとに 2 回実施し、6 ヶ月ごとに横浜市に届け出ます。 	<ul style="list-style-type: none"> 排水処理水の水質調査に関する横浜市への届出については、事務取扱要領に規定のとおり、公共用水域への放流開始後の結果を 6 ヶ月ごとに横浜市へ届け出ます。水質調査の頻度は、原則 1 ヶ月ごとに 2 回実施します。
	<ul style="list-style-type: none"> 排水処理水の放流口付近の状況を毎日目視点検する管理体制を構築します。 	
	<ul style="list-style-type: none"> 上記、水質調査により排水処理水の異常の有無を確認し、万が一異常が検知された場合は、スイッチ操作によって、即座に公共用水域への排水ポンプを停止し、公共用下水道への排水ポンプに切り替えます。また、日々の目視点検において発泡等の明らかな異常が認められた場合も同様とします。 	<ul style="list-style-type: none"> 防災センターにて随時確認できるシステムを導入しています (写真 3.1-1 参照)。

<ul style="list-style-type: none"> 排水処理水は、熱交換後の水温差の上限を冬季 10℃以下、夏季 5℃以下とし、放流槽に約一日分を貯めてから排水していくことで、放流直前では、放流先との水温差を冬季で 6.8℃以下、夏季で 2.3℃以下としていきます。 	
	<ul style="list-style-type: none"> 水温の管理については、熱交換後の水温を測定器で測定し監視します。

公共用水域への放流許可後においては、万が一異常が検知された場合、即座に排水ポンプを停止し、公共用下水道への排水に切り替える等の適切な対応を行うようにしていきます。また、放流水の水温は、防災センターにて監視していきます。

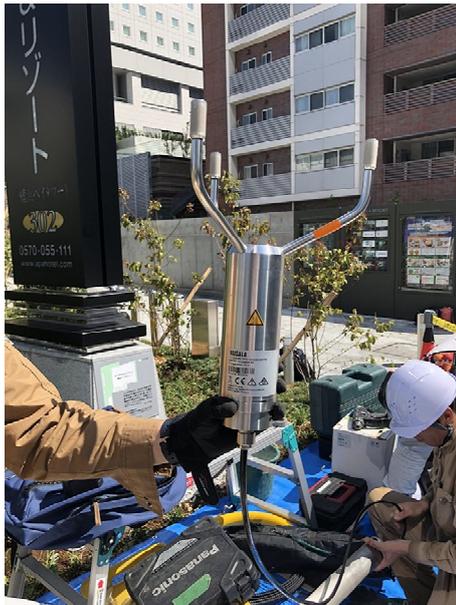
写真 3.2-1 調査機器の写真

「地上気象観測指針（2002年 気象庁）」等に基づき実施しました。なお、調査機器は写真3.2-1に、調査状況は写真3.2-2に示すとおりです。観測高さは地上3mとしました。

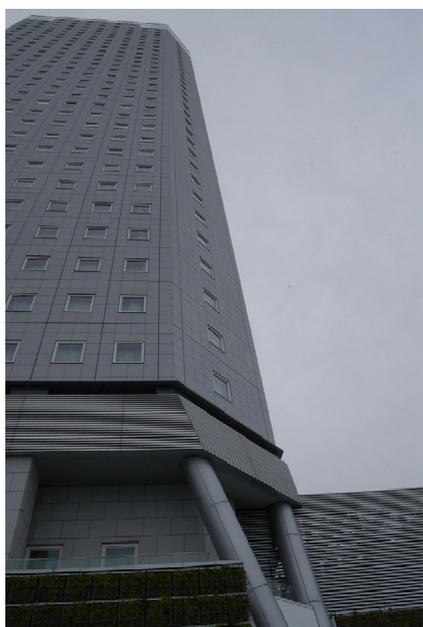
写真 3.2-3 計画建物の高層部における四隅の切り落としの様子

環境影響要因	環境の保全のための措置	実施状況
建物の存在	【計画立案時】 ・地上部への計画建物の高層部からの吹き下ろし風や回り込み風の低減を目的として、高層部の四隅を落とすとともに、可能な範囲で裾が広い低層部を配置します。	・高層部の四隅を落としました（写真 3.2-3 参照）。 ・裾が広い低層部を配置しました（写真 3.2-4 参照）。
	【計画立案時】 ・風環境評価結果を踏まえ、防風効果のある高さ 5～9m 程度の防風植栽（常緑樹）を行います。	・防風植栽として、高さ 8m のアラカシを北仲通北第三公園沿いに、高さ 6m のシマトネリコを市道万国橋通 7006 号沿いに、高さ 4m～6m のウラジロガシ、イヌマキを北仲通北 B-1 街区沿いに植えました（写真 3.2-5～7 参照）。
	【供用時】 ・防風植栽の効果が有効に機能するように、植栽については、適正な維持管理を行います。	・適宜、維持管理を実施しています。 ・成長の弱い樹種が確認された場合には、専門業者等へ改善処置の依頼等を行うこととしています。

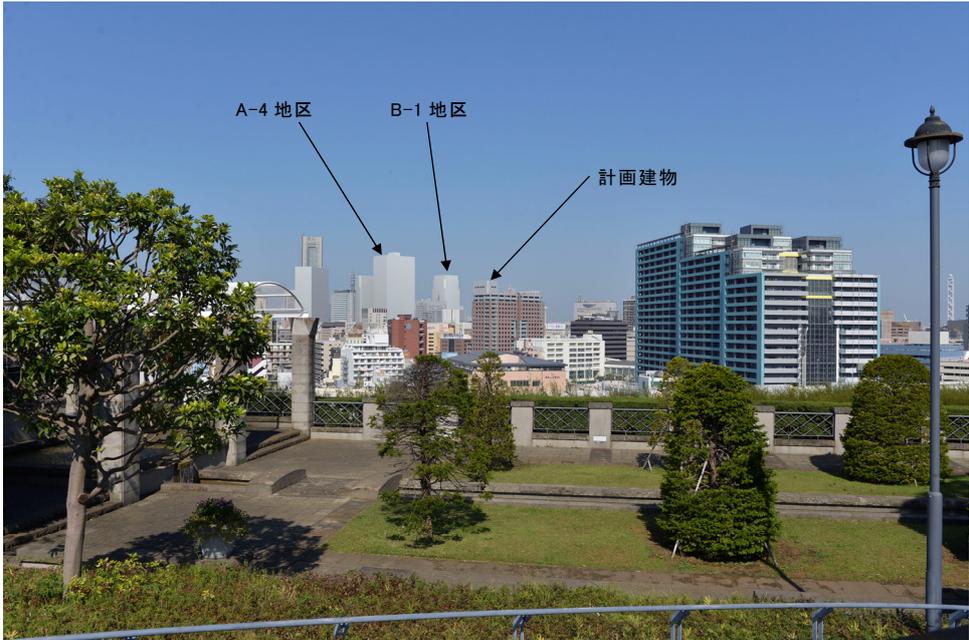
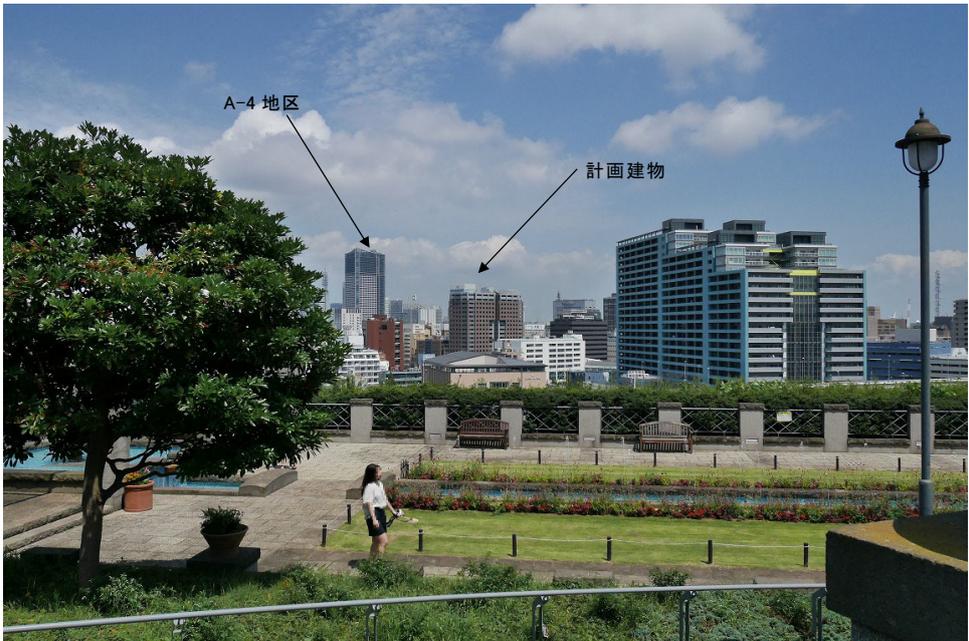
図 3.3-1 (1) 景観の変化 (地点 3 : 山手イタリア山庭園)

<p style="text-align: right;">令和2年8月4日撮影</p>
<p>景観の変化</p>	<p>この地点からは、既存建物越しに計画建物の上部が出現しています。 また、同時期に開発されていた北仲通北 A-4 地区のビルも出現しています。 なお、北仲通南地区の開発ビルもランドマークとともに視認できると想定されていましたが、写真左の樹木の成長により確認することができませんでした。 スカイラインに突出した大きな変化は見られず、既存の中高層建物群の一部のように視認されており都市景観構成要素の一部として調和していると考えます。</p>

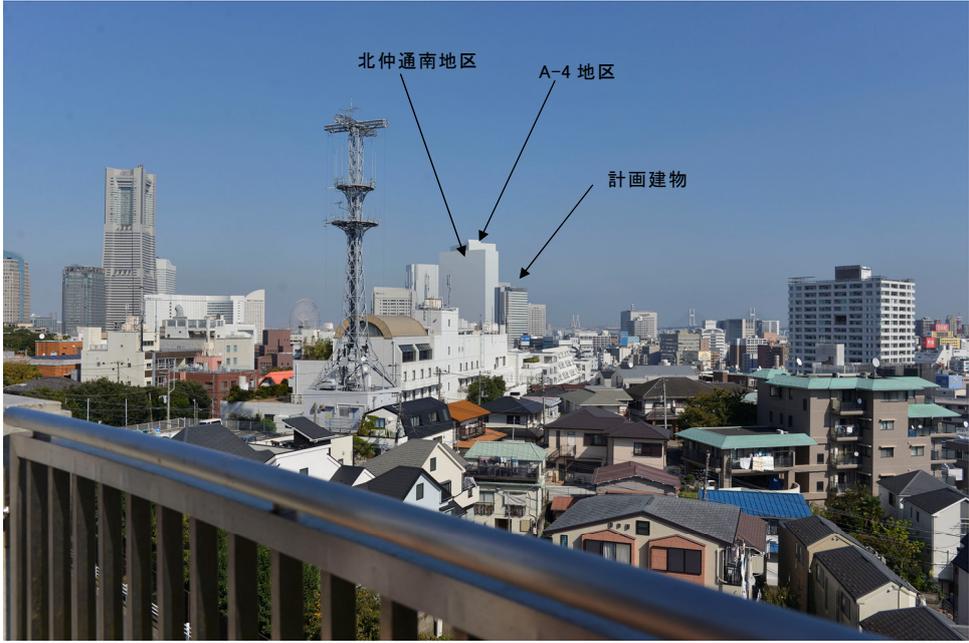
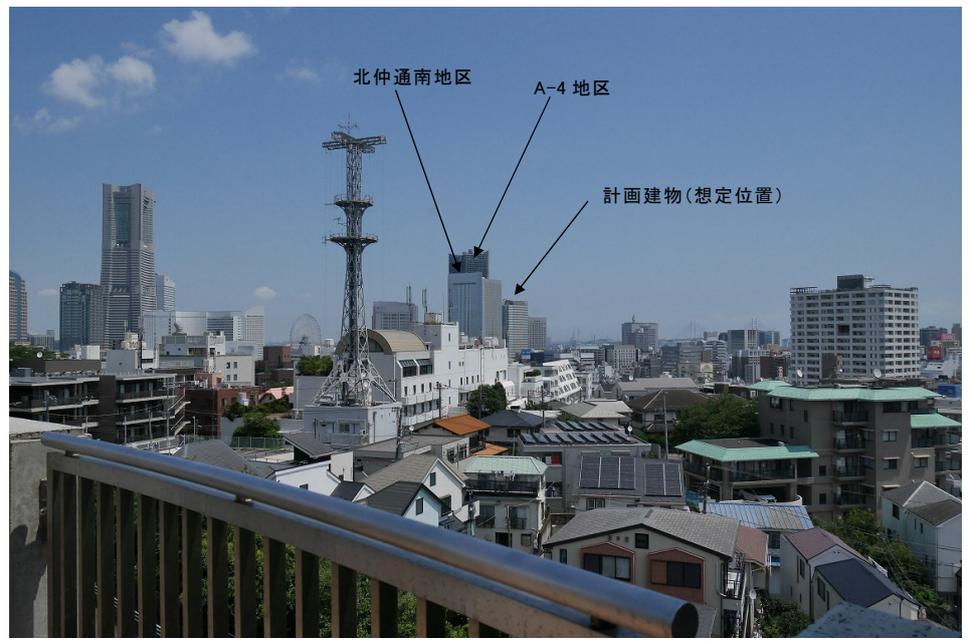
図 3.3-1 (2) 景観の変化 (地点 5 : 野毛山公園内眺望地区)

<p style="text-align: right;">令和2年8月4日撮影</p>
<p>景観の変化</p>	<p>この地点からは、同時期に開発されていた北仲通南地区と北仲通北 A-4 地区の開発ビル越しに、計画建物の上部がわずかに出現すると予測していましたが、既存の建物の陰に隠れ、計画建物は視認できませんでした。</p> <p>写真左側のランドマークタワー付近と同様に、中高層建物の一群が形成される形となりましたが、都市的な景観構成要素の一部として調和しています。</p> <p>なお、計画建物は既存建物の陰に隠れているため、計画建物がこの眺望地点に与える影響はありません。</p>

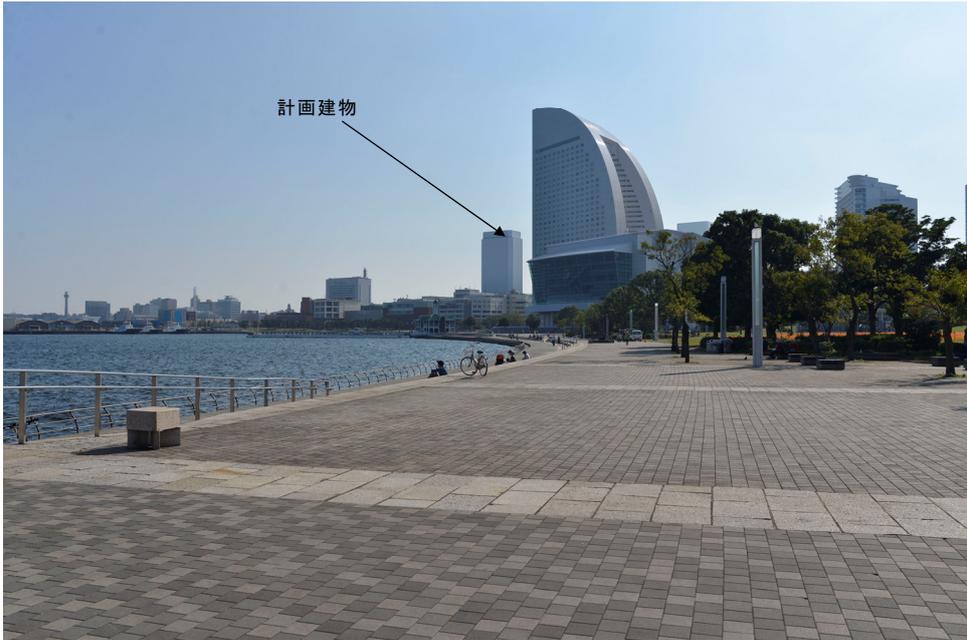
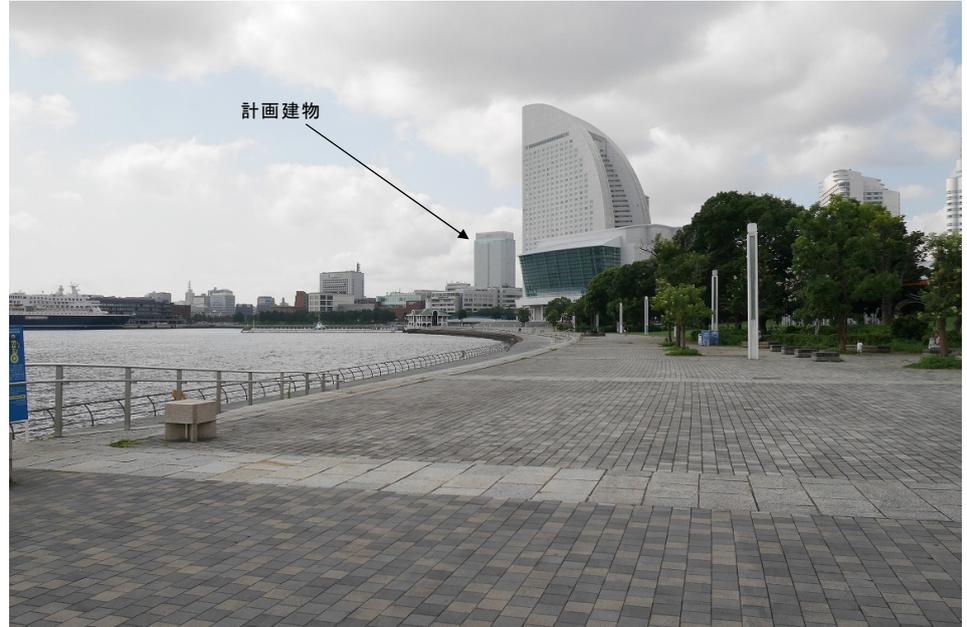
図 3.3-1 (4) 景観の変化 (地点 9 : 臨港パーク)

<p style="text-align: right;">令和2年8月4日撮影</p>
<p>景観の変化</p>	<p>この地点からは、前景に遮る構造物等がなく、計画建物の中層より上階を眺望することができます。</p> <p>スカイラインに突出した大きな変化は見られず、既存の中高層建物群の一部のように視認されており、都市的な景観構成要素の一部として調和していると考えます。</p>

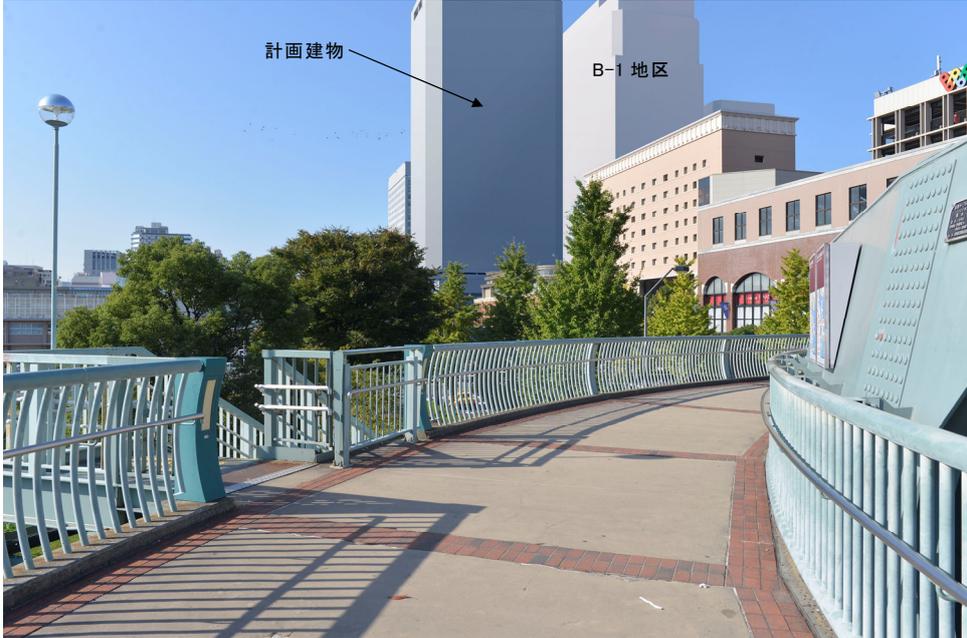
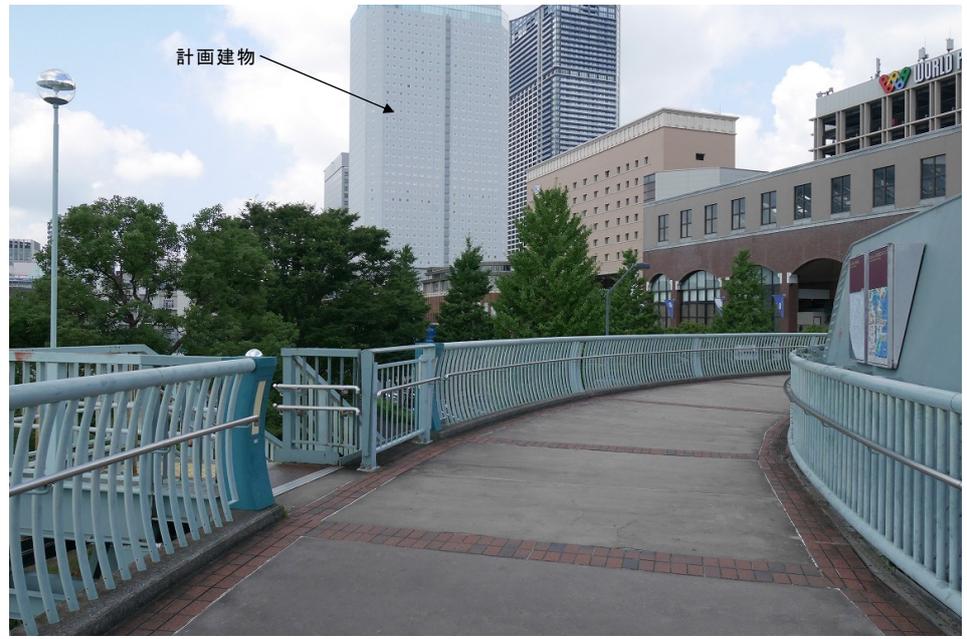
図 3.3-1 (7) 景観の変化 (地点 19 : サークルウォーク上)

<p style="text-align: right;">令和2年8月4日撮影</p>
<p>景観の変化</p>	<p>この地点からは、計画建物の中層より上階を眺望することができます。 また、北仲通北 B-1 地区の開発ビルは、現在開発が進んでいないため、B-1 地区よりも奥に位置している北仲通北 A-4 街区の開発ビルが出現しています。 比較的近い地点であり、都市的な景観構成要素の一部として調和していると考えます。</p>

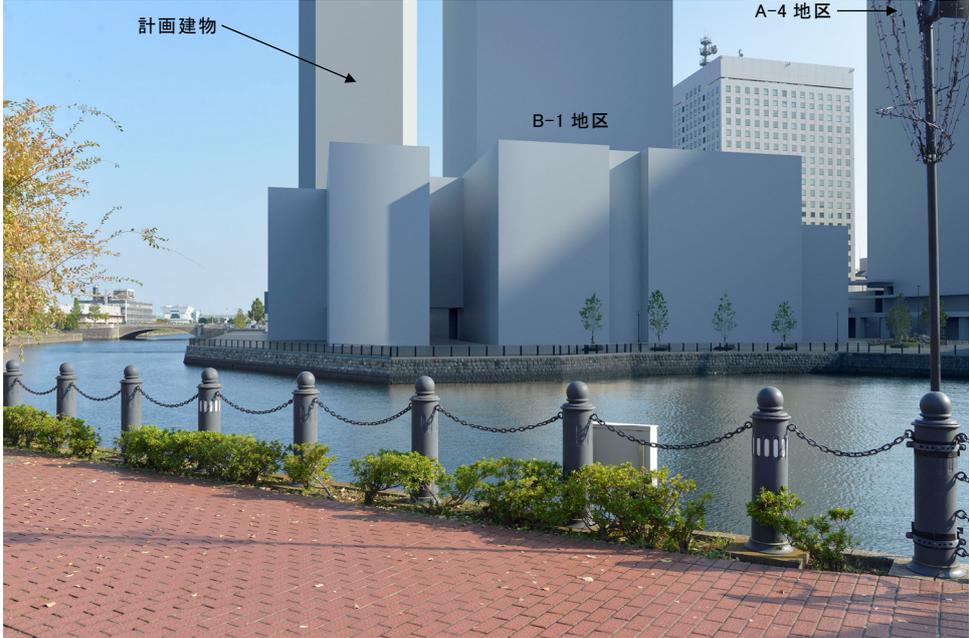
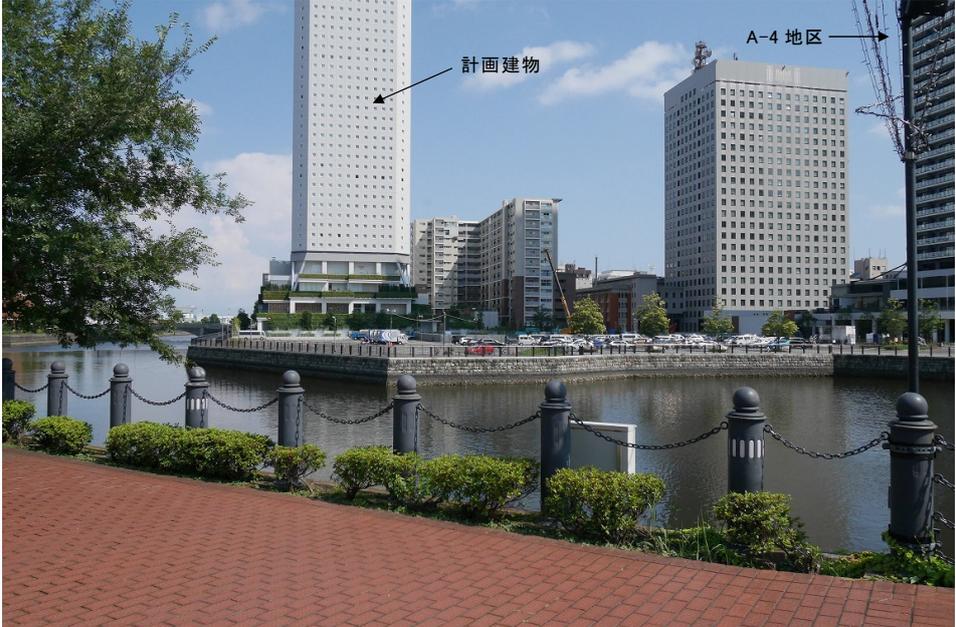
図 3.3-1 (9) 景観の変化 (地点 21 : 自動車道)

<p style="text-align: right;">令和 2 年 8 月 4 日 撮影</p>
<p>景観の変化</p>	<p>この地点からは、開発予定の北仲通北 B-1 地区の開発ビル越しに計画建物の中層より上階を眺望できると予測されていましたが、B-1 地区の開発が進んでいないため、現在は、計画建物全体を眺望することができます。</p> <p>比較的近い地点であり、都市的な景観構成要素の一部として調和していると考えます。</p>

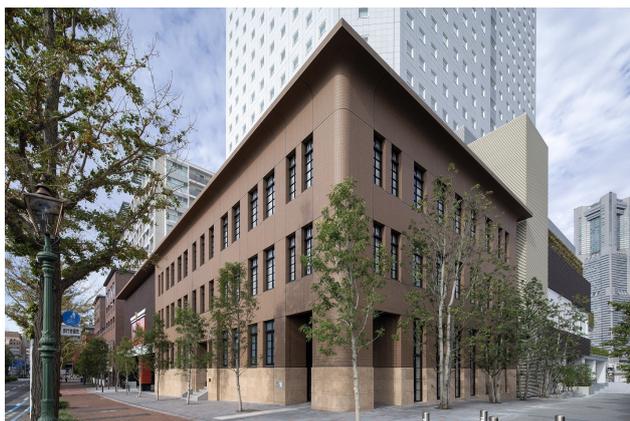
写真 3.3-1 万国橋ビルディングの新築復元及び歩道上空地

環境影響要因	環境の保全のための措置	実施状況
建物の存在	<ul style="list-style-type: none"> 市道万国橋通 7006 号線沿いは、歴史的建築物の軒の意匠、高さを継承させつつ、街並みの連続性を保ちます。 	<ul style="list-style-type: none"> 計画建物の低層部において、平成 25 年まで残存していた万国橋ビルディングのファザードを新築復元しました（写真 3.3-1 参照）。
	<ul style="list-style-type: none"> 計画建物の形状、デザイン・色彩等については、眺望の調和や圧迫感の低減に努め、関係機関等との協議を経て確定させます。 	<ul style="list-style-type: none"> 壁面を市道万国橋通 7006 号線よりに並行に配置させ、B-3 街区や C 地区の低層部の外壁との連続性に配慮しました（写真 3.3-2 参照）。
	<ul style="list-style-type: none"> 圧迫感軽減効果として、利用者の視界に緑が絶え間なく入るよう、緑化計画において、緑の連続性に配慮します。 	<ul style="list-style-type: none"> 市道万国橋通 7006 号線沿いの街路樹や、北仲通北第三公園の植栽樹木等との連続性に配慮し、樹木を配置しました（写真 3.3-3 参照）。 高層部の四隅を落とすとともに、裾が広い低層部を配置し、圧迫感の低減に努めました（写真 3.2-3～4 参照）。 計画建物の低層部において、壁面緑化を採用することで、圧迫感の軽減に努めました（写真 3.3-4 参照）。
	<ul style="list-style-type: none"> 「横浜市魅力ある都市景観の創造に関する条例」や「横浜市景観ビジョン」、「横浜市景観計画」等を踏まえて魅力ある都市景観の創造に努めます。 	<ul style="list-style-type: none"> 「横浜市魅力ある都市景観の創造に関する条例」や「横浜市景観ビジョン」、「横浜市景観計画」等を踏まえ、港町の歴史を伝える歴史的建造物の復元や、北仲通北第三公園との連続性に配慮することで、周辺街区と調和する新しく賑わいのある街並みと、魅力ある水際空間の創出に努めました。

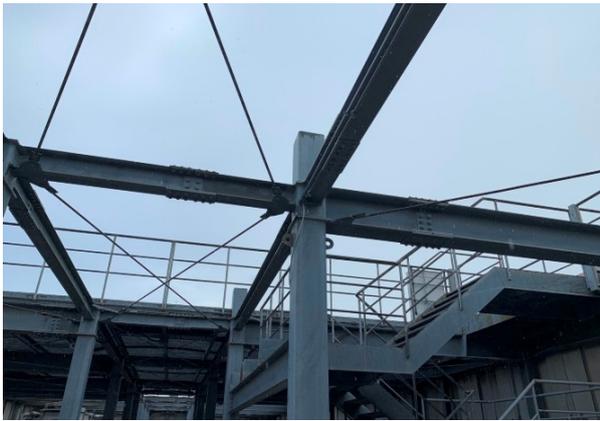
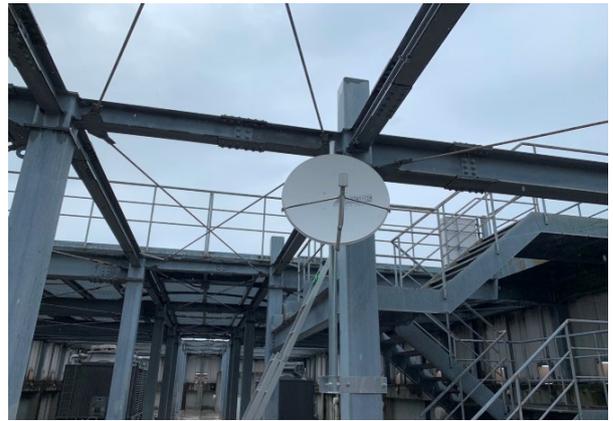
写真 3.5-10 電波障害対策工事

※左が工事前、右が工事後の様子を示しています。

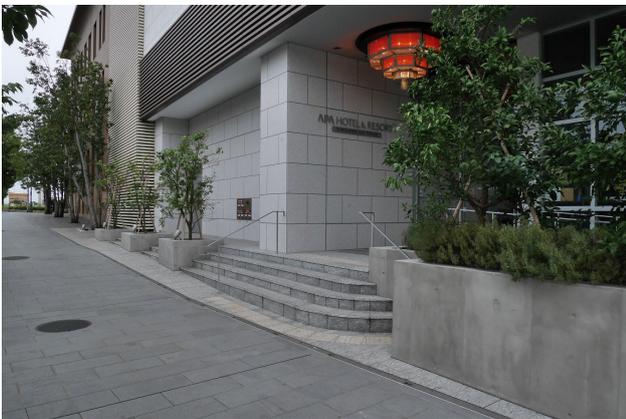
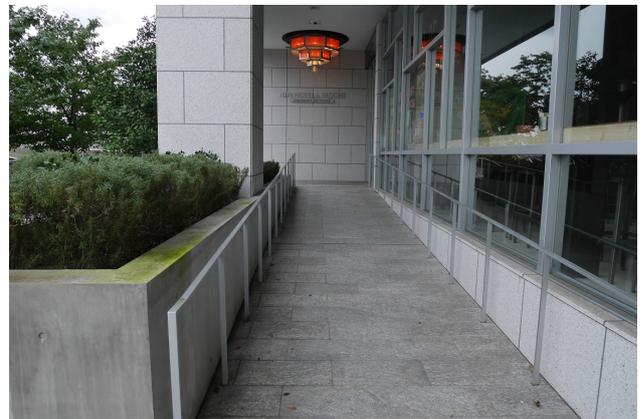
写真 3.5-11 計画建物の外周部と1階部との高低差の状況（浸水防止対策）

※左が段差、右がスロープにて高低差を処理しています。
