(仮称)アパホテル&リゾート<横浜ベイタワー>新築工事
事後調査結果報告書（工事中その1）

平成 30 年 10 月

アパマンション株式会社

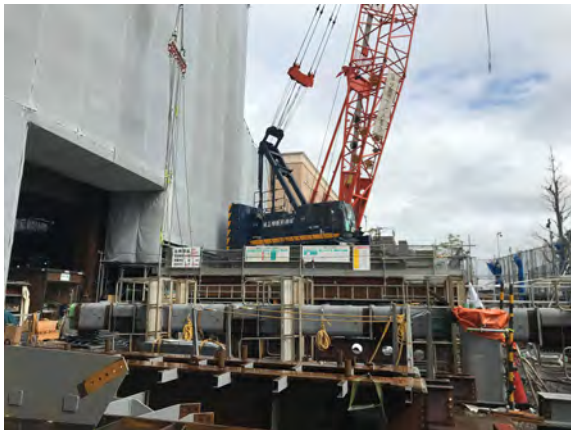
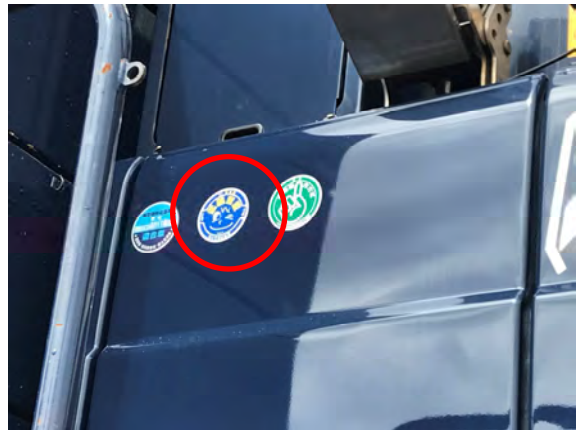
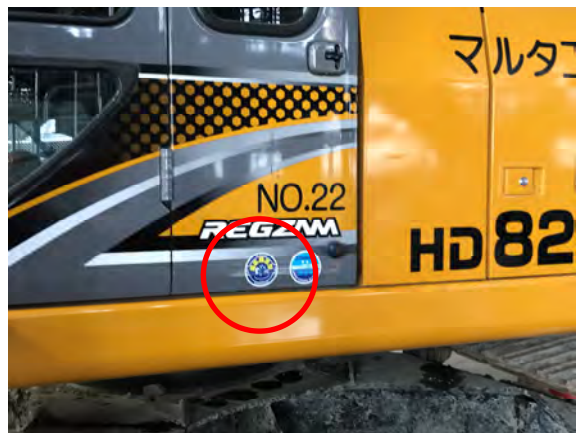
写真 3.1-1 低騒音型建設機械（1）

環境保全のための措置	実施状況
<ul style="list-style-type: none"> 可能な限り最新の低騒音型建設機械を使用します。 	<ul style="list-style-type: none"> 極力低騒音型建設機械を使用しました。(写真 3.1-1~4 参照) 工事敷地境界付近での作業は、0.1 m³小旋回バックホウなどの小型の建設機械を使用し、工事敷地外への影響に配慮しました。(写真 3.1-5 参照)
<ul style="list-style-type: none"> 施工計画を十分に検討し、建設機械の集中稼働を回避します。 	<ul style="list-style-type: none"> 作業進捗を週単位、月単位で管理し、工種が短期間に、かつ一箇所に集中することがないように配慮しました。その結果として建設機械の集中稼働の回避や工事用車両台数の削減に努めました。
<ul style="list-style-type: none"> 工事関係者に対して、入場前教育や作業前ミーティングにおいて建設機械のアイドリングストップの徹底を周知し、無用な空ぶかしや高負荷運転をしないための指導・教育も徹底します。 	<ul style="list-style-type: none"> 入場前教育や、朝礼などの作業前ミーティングにおいて、建設機械のアイドリングストップの徹底、無用な空ぶかしや高負荷運転をしないなどの指導・教育を徹底しました。(写真 3.1-6 参照) 場内に掲示物による周知を行い、建設機械のアイドリングストップなどを徹底しました。(写真 3.1-7~8 参照)
<ul style="list-style-type: none"> 工事敷地境界には仮囲いを設置します。 	<ul style="list-style-type: none"> 居住区に接する工事敷地境界には、高さ 3m の仮囲いを設置しました。(写真 3.1-9 参照)
<ul style="list-style-type: none"> 正常な運転を実施できるよう、建設機械の整備・点検を徹底します。 	<ul style="list-style-type: none"> 正常な運転を実施できるよう、建設機械の整備・点検を徹底しました。(写真 3.1-10 参照)

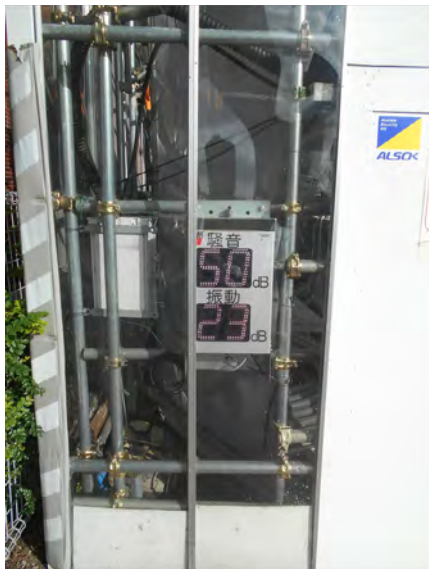
写真 3.1-11 騒音・振動計による常時観測

<ul style="list-style-type: none"> 工事中は騒音計を用いて常時監視します。 	<ul style="list-style-type: none"> 工事着手時より、継続して騒音計による常時監視を実施し、常に管理者が状況を把握できるようにシステム構築をしています。(写真 3.1-11 参照)
<ul style="list-style-type: none"> 万が一、地中障害物が確認され、解体が必要となった場合は、工法の選定にも配慮していきます。 	<ul style="list-style-type: none"> 本事業では、松杭・間知石・煉瓦・樽などの地中障害物が確認されました。新設工事にあたり、解体が必要と判断されたため、BG工法*などを採用し、地中障害を地中で細かく小割りして騒音を低減させるなどの環境配慮に取り組みました。(写真 3.1-12 参照)

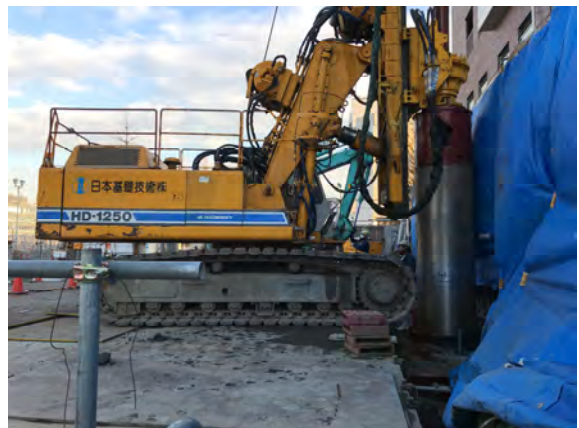
写真 3.1-12 BG工法の実施状況

先端がカッター状になった筒を地中に押し込んで、土が崩壊しないようにしたうえで、筒内の土（または障害物）を撤去する工法です。先端がカッター状になっているため、コンクリート等固い物体も撤去できます。
