5.4 みなと大通り及び横浜文化体育館へのアクセス動線での現況の暑熱環境について

横浜市中区にある、みなと大通り～横浜文化体育館へのアクセス動線では、車道幅を狭めて歩行者空間を拡充するなどの道路空間の再整備を予定している¹⁾。これを契機として緑や風を活かした環境づくりに貢献するため、まずは現況の暑熱環境について実測調査と数値シミュレーションによる検証を行った。現況の暑熱環境については、街路樹の緑陰やビル陰の場所では暑熱が緩和されていたことが分かった。今後は、再整備後の暑熱環境についても数値シミュレーションを検討し、計画案に対し評価ができるシミュレーションの特性を生かした再整備前後の暑熱環境の差をより深く議論していく。

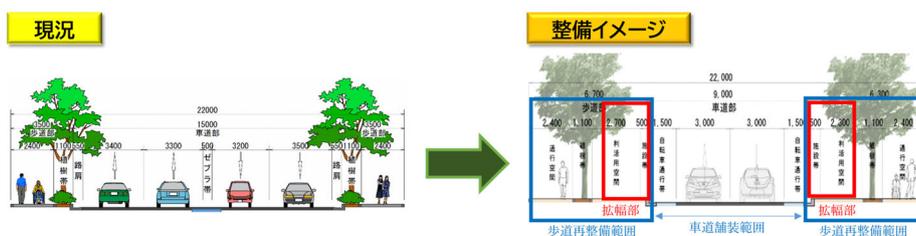
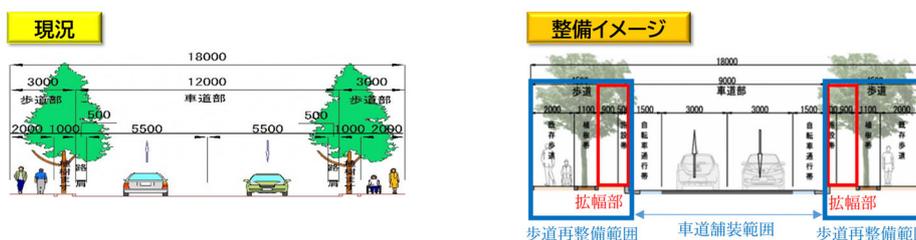
図 5-4-1 みなと大通り（横浜税関前～旧市庁舎前）及び横浜文化体育館へのアクセス動線での整備イメージ¹⁾

このため、車道幅を狭めて歩行者・自転車通行空間を拡充する等、既存道路空間の再整備を行い、安全で快適な歩行者ネットワークの拡充を図り、沿道の連続的な賑わい創出を目指すとしている(図 5-4-1)。道路空間の再整備には、街路樹の樹種や位置の変更などが含まれていることから、これを契機として、みなと大通り～横浜文化体育館へのアクセス動線での現状の暑熱環境の把握と、再整備後の状況に合わせて街路樹を設定した上で、樹木の成長に伴う暑熱緩和効果を可視化することで、暑熱緩和だけでなく、通りの回遊性や賑わい創出に貢献することを目指すこととした。

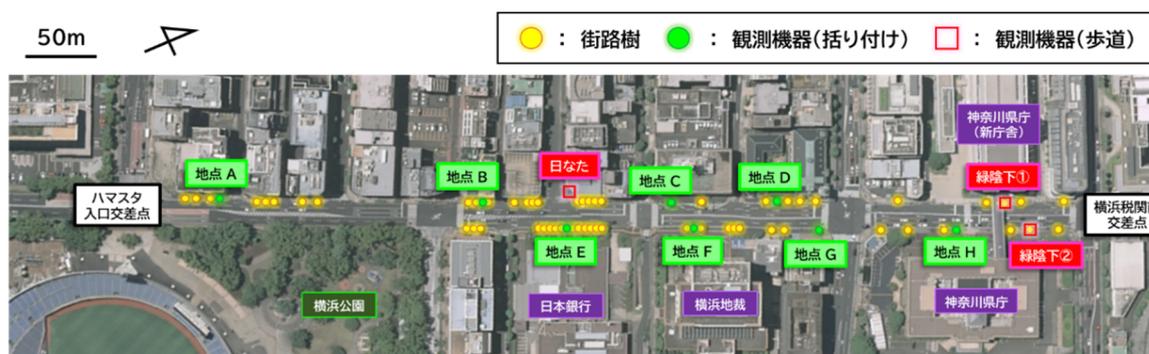
図 5-4-2 みなと大通りでの調査地点の位置

みなと大通り(横浜税関前交差点～ハマスタ入口交差点)にあるホルトノキ 65 本について、樹高や枝張などの樹木の基礎情報を調べるため、2021 年 8 月 19 日9:00～16:00 に事前調査を実施した。その後、同区間での現況の暑熱環境を調べるため、2021 年 8 月 25～26 日に本調査を実施した。調査地点の位置を図 5-4-2に、調査項目を表 5-4-1に示す。

なお、本調査のうち、地点 A～H の 8 か所では観測機器を木に括り付けて 8 月 25 日 17:00～26 日 15:00の間測定し、日なた・緑陰下①・②では地上部(歩道上)に観測機器を設置して、8 月 26 日 10:00～15:00の間に測定した。

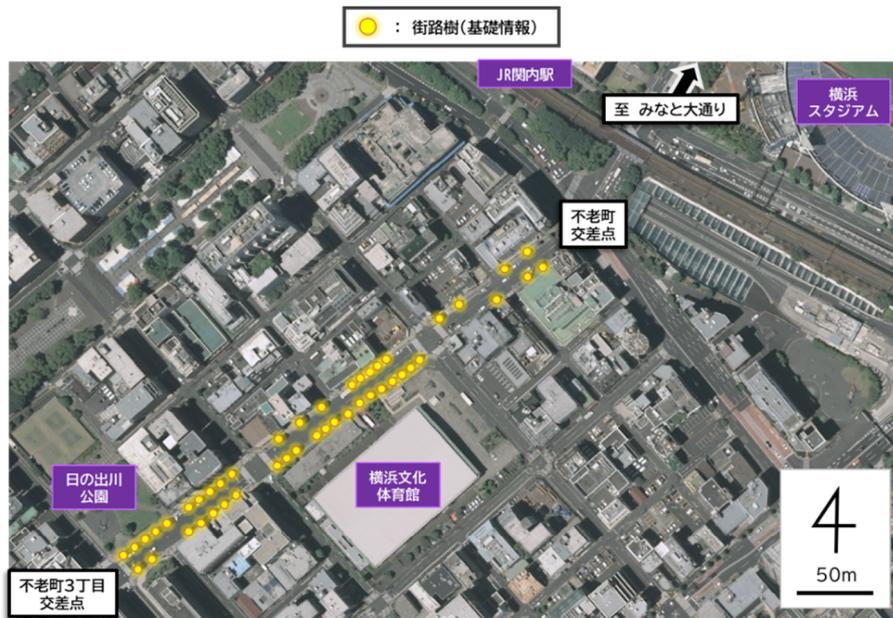
図 5-4-3 横浜文化体育館へのアクセス動線での調査地点の位置

横浜文化体育館へのアクセス動線(不老町交差点～不老町 3 丁目交差点)については、夏季の実測調査は実施できなかったため、シミュレーションのみによる解析を実施することとした。シミュレーションの際に、樹高や枝張などの樹木の基礎情報が必要であったことから、この区間にあるプラタナス45 本について、樹高や枝張などの樹木の基礎情報の調査を 2021 年11月16日に実施した。調査地点の位置を図 5-4-3に示す。

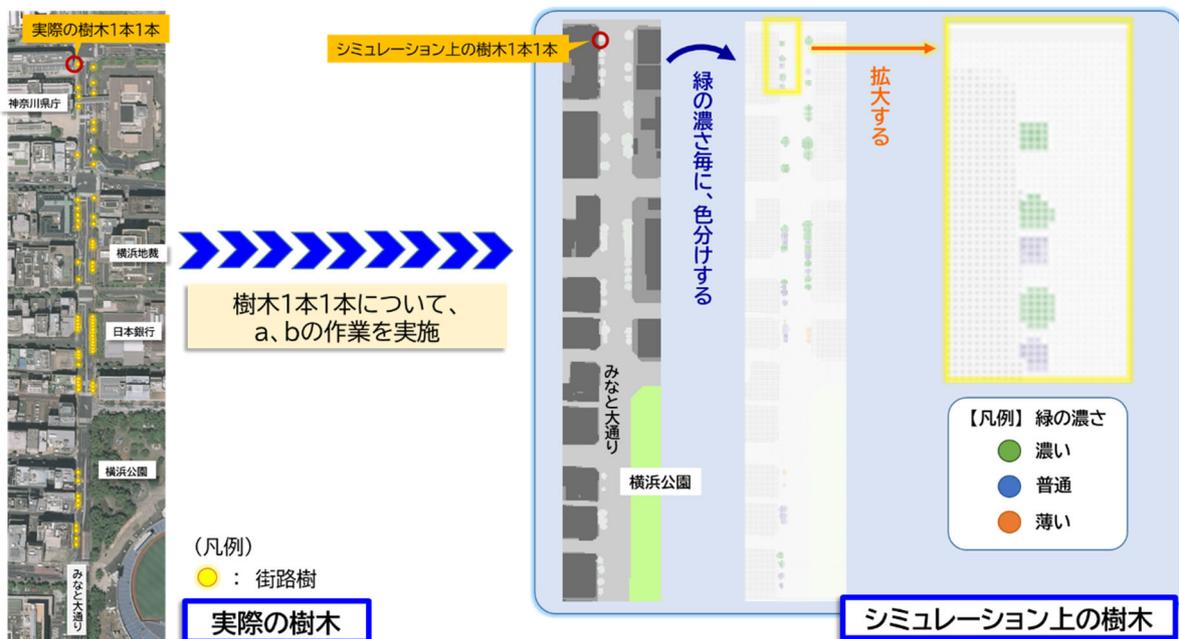
図 5-4-4 みなと大通りを対象にした作業の状況

5.2章(5)イと同様の方法で、みなと大通り 65 本、横浜文化体育館へのアクセス動線 45 本の樹木について設定を行った。みなと大通りでの作業状況を図 5-4-4 に示す。

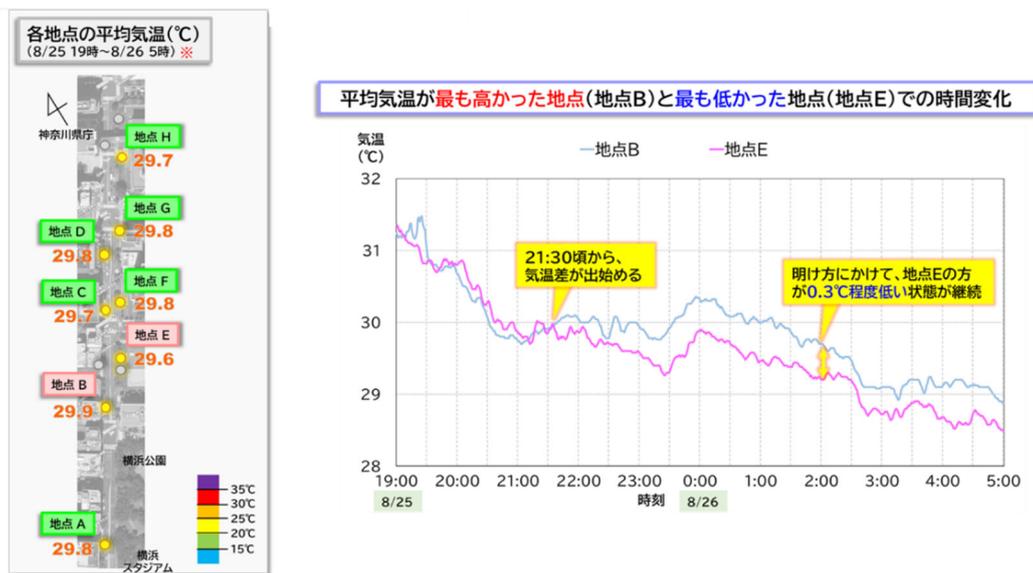
図 5-4-5 みなと大通りでの夜間の気温の状況

夜間(8月25日19:00~26日5:00)における地点 A~H での平均気温と、平均気温が最も高かった地点 B と最も低かった地点 E の気温の時間変化を図 5-4-5 に示す。地点 B と地点 E との平均気温の差は 0.3°C であり、地点間の差は小さかった。また地点 B と地点 E の気温の時間変化から、25日 21:30 頃から気温に差が出始め、以後明け方にかけて地点 E の方が 0.3°C 程度低い状態が続いていた。

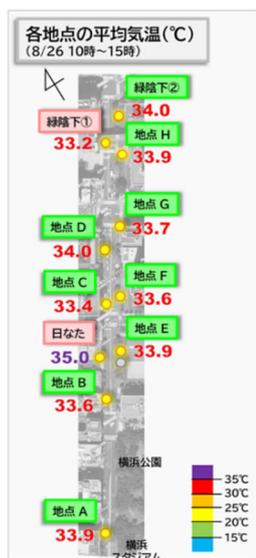
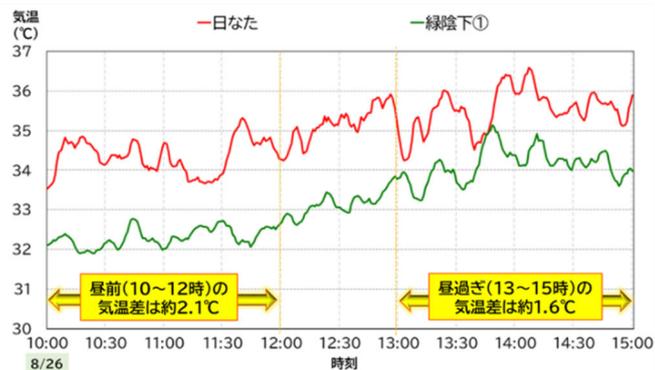
図 5-4-6 みなと大通りでの日中の気温の状況

日中(8月26日10:00~15:00)における地点 A~H、緑陰下①、②及び日なたでの平均気温と、平均気温が最も高かった日なたと最も低かった緑陰下①の気温の時間変化を図 5-4-6 に示す。日なたと緑陰下①との平均気温の差は 1.8°C であり、夜間と比べると地点間の差は大きかった。また日なたと緑陰下①との平均気温の差は、10~12時で 2.1°C 、13~15 時で 1.6°C で、午前中の時間帯の方が、差が大きくなった。午前中は、緑陰下①では横浜港方面からの海風(北風)が吹いており、この影響を受けている可能性が考えられる。

平均気温が最も高かった地点(日なた)と最も低かった地点(緑陰下①)での時間変化

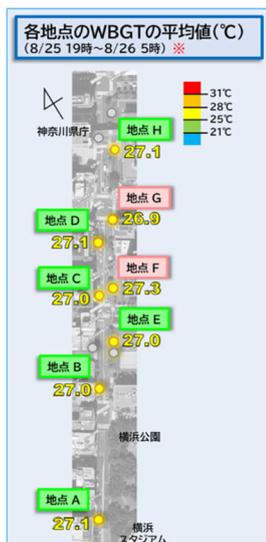
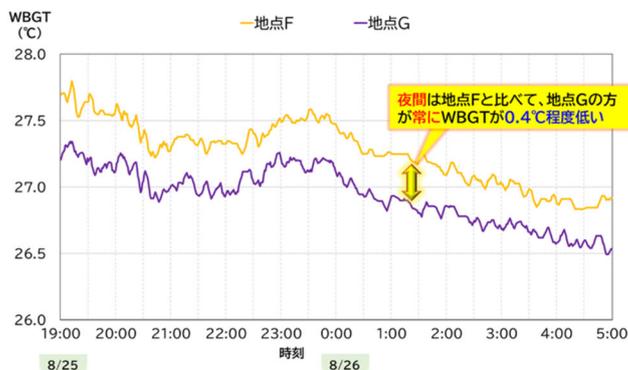
図 5-4-7 みなと大通りでの夜間の WBGT の状況

夜間(8月25日19:00~26日5:00)における地点 A~H での WBGT の平均値と、WBGT の平均値が最も高かった地点 F と最も低かった地点 G の WBGT の時間変化を図 5-4-7 に示す。地点 F と地点 G との WBGT の平均値の差は 0.4°C であり、地点間の差は小さかった。また地点 F と地点 G の WBGT の時間変化から、夜間は常に地点 G の方が 0.4°C 程度低い状態が続いていた。

WBGTの平均値が最も高かった地点(地点F)と最も低かった地点(地点G)での時間変化

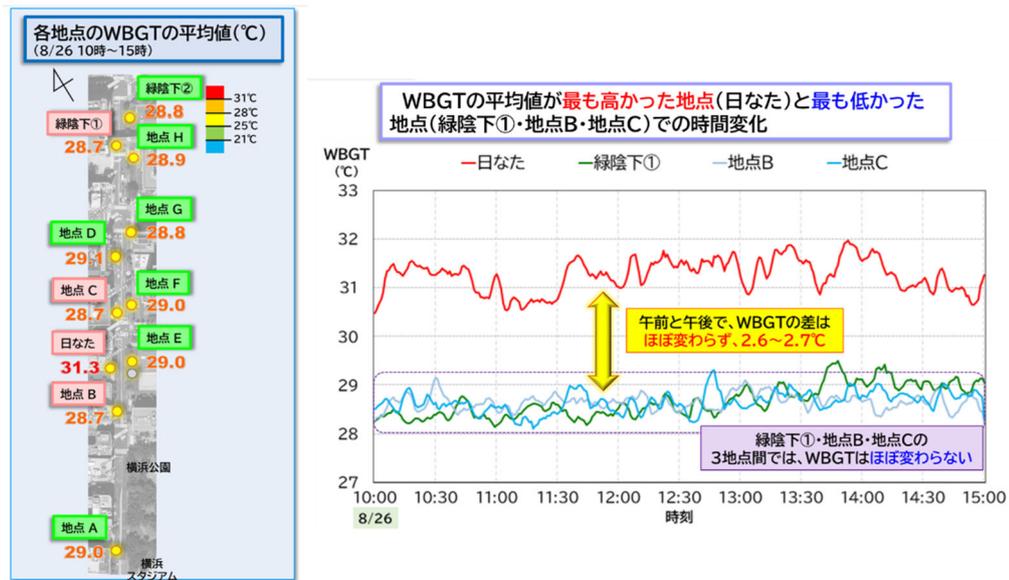
図 5-4-8 みなと大通りでの日中の WBGT の状況

日中(8月26日10:00~15:00)における地点 A~H、緑陰下①、②及び日なたでの WBGT の平均値と、WBGT の平均値が最も高かった日なたと最も低かった地点 B・C・緑陰下①の WBGT の時間変化を図 5-4-8 に示す。日なたと地点 B・C・緑陰下①との WBGT の平均値の差は 2.6°C であり、夜間と比べると地点間の差は大きかった。また午前(10:00~12:00)と午後(13:00~15:00)でほぼ変わらず、地点 B・C・緑陰下①の方が常に 2.6~2.7°C 低い状態が続いていた。これは、地点 B・C・緑陰下①は緑陰や建物の陰にあるため、日中は WBGT の変化が小さかったものと考えられる。

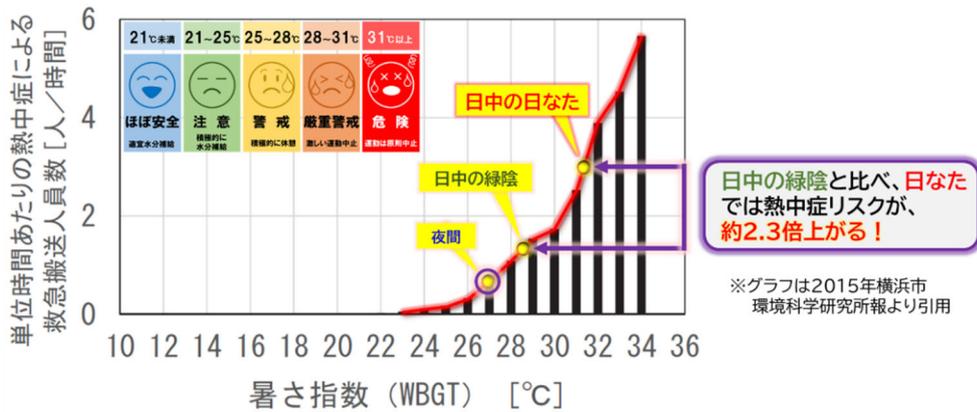
図 5-4-9 みなと大通りでの WBGT と熱中症による救急搬送人員数との関係

みなと大通りの WBGT の状況について、熱中症による救急搬送人員数と対応させた結果を図 5-4-9 に示す。夜間、日中の緑陰、日中の日なたでは、夜間が最も熱中症リスクが低く、次いで、日中の緑陰、日中の日なたという順となった。日中に関しては、緑陰と比較すると日なたでは熱中症リスクが約 2.3 倍高くなることが分かった。

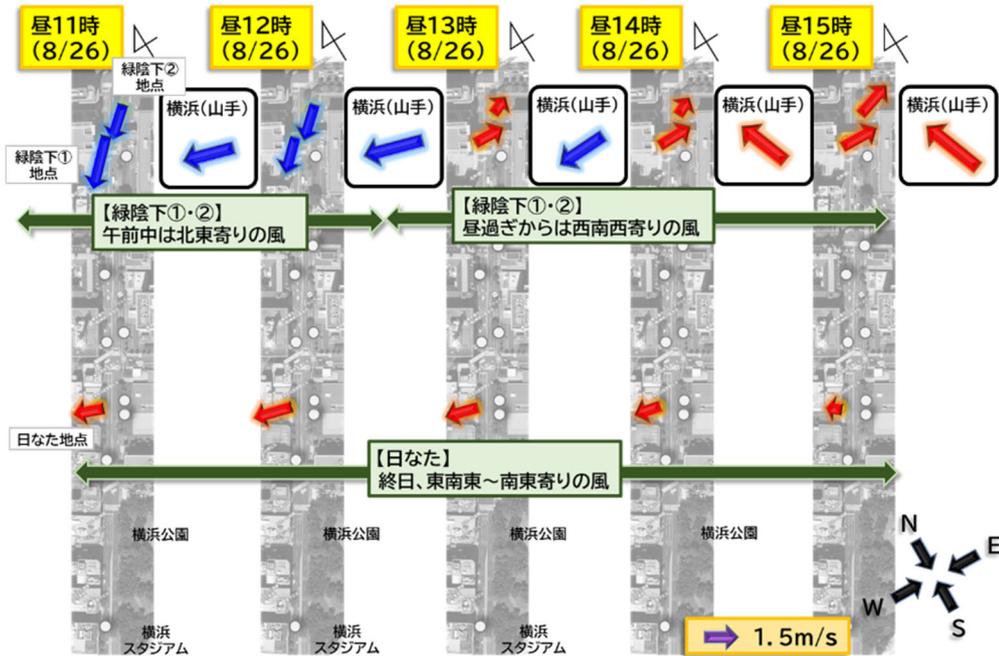
図 5-4-10 みなと大通りでの風況 (8月26日 11:00~15:00)

日中(8月26日11:00~15:00)における緑陰下①、②、日なたと、横浜山手にある横浜地方気象台(みなと大通りから直線で約 1.3km)での風況の結果を図 5-4-10 に示す。横浜地方気象台では、13 時頃までは横浜港方面から北東寄りの風、14 時以降は南東寄りの風へと変化していた。一方、みなと大通りの北側に位置する緑陰下①及び②では、12 時頃までは横浜港方面から北寄りの風、13 時以降は南西寄りの風へと変化していた。日なたの地点では、終日東寄りの弱い風が吹いていた。緑陰下①、②及び横浜地方気象台では初めは横浜港を含む東京湾からの海風が吹き、次第に相模湾方向からの海風が変わったものと推測される。一方、日なたの地点では風向が変わらなかったのは、み

など大通りから若干路地に入った地点であり、みなと大通り方向からの風が流れやすかったためと思われる。

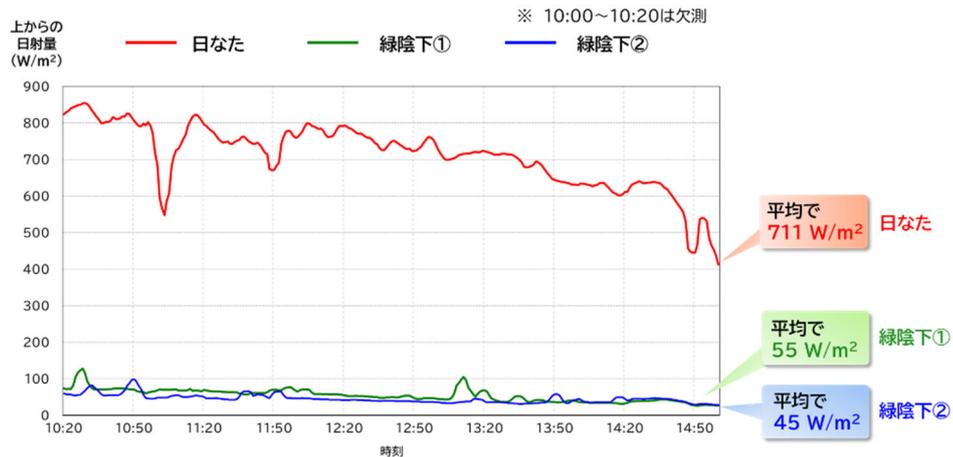
図 5-4-11 みなと大通りでの上からの日射量 (8月26日 10:20~15:00)

日中(8月26日 10:20~15:00)における緑陰下①、②及び日なたでの、上からの日射量の時間変化を図 5-4-11 に示す。日なたの地点での日射量は平均で 711 W/m^2 であったのに対し、緑陰下①・②では $45 \sim 55 \text{ W/m}^2$ であり、日なたと比べると上からの日射量は $92 \sim 94\%$ 低減していた。

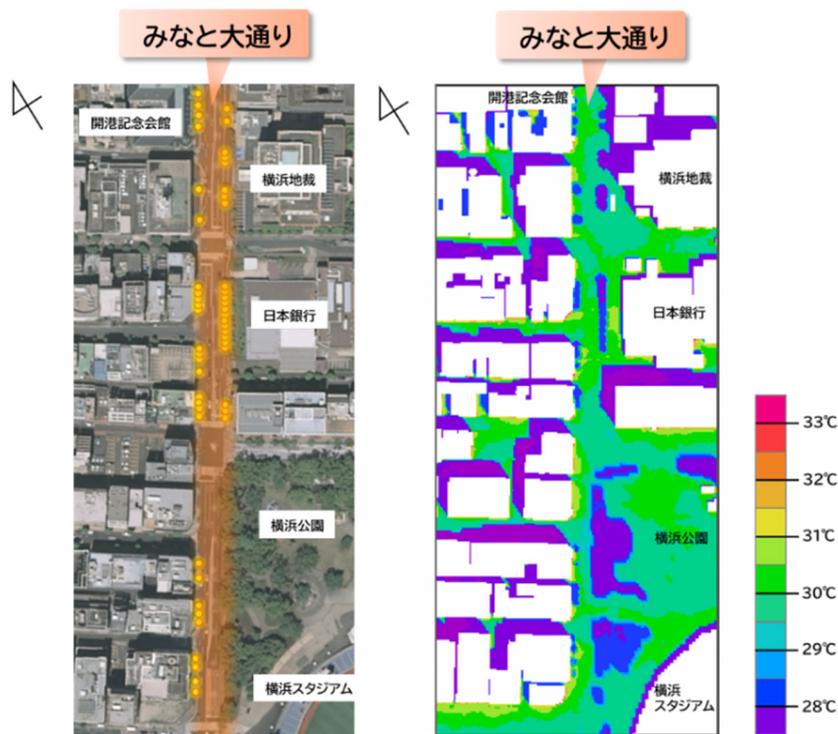
図 5-4-12 みなと大通りでの WBGT の分布
(2021 年 8 月 26 日 11:00～11:10 の平均値)

みなと大通り全体の暑熱環境を可視化するため、2021年8月26日 10:00~11:30における微気象シミュレーションの結果の中から、例として、高さ1.5mにおけるWBGTの空間分布について、11:

00～11:10の平均値を示す(図 5-4-12)。なお、図中の白抜き部分は建物である。みなと大通りのうち、歩道上に街路樹がある場所では WBGT が低いほか、建物の西側でもビル陰の影響で WBGT が低くなっている。一方、みなと大通りのうち、歩道西側でかつ街路樹がない場所や、建物の南側では WBGT が高くなっている。また横浜公園でも、地表面が草地であっても日なたの場所では WBGT がやや高くなっている。シミュレーションからも、日射の有無によってWBGTの状況に違いがあることが確認できる。

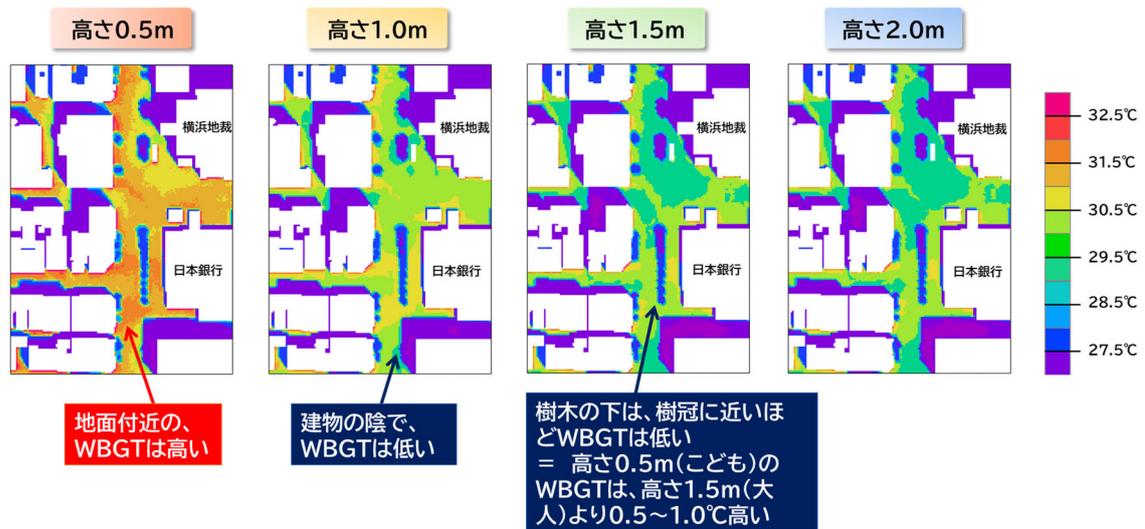
図 5-4-13 地上からの高さ別の WBGT の分布
(2021 年 8 月 26 日 11:00~11:10 の平均値)

また、WBGT の地上からの高さの依存を調べるため、高さ 0.5m～2.0m における WBGT を算出した(図 5-4-13)。日なたのエリアでは、地面に近いほど WBGT は高くなる傾向がみられる。これは、高温となった地面からの赤外放射(輻射)により黒球温度が上昇した結果、WBGT が高くなったためである。一方、日陰のエリアでは、ビルによる日陰と緑陰(街路樹により日陰)に差がみられる。ビルによる日陰のエリアでは、各高さにおいて大きな違いはみられない一方、緑陰では、樹冠に近づくほど(高さが高くなるほど)WBGT が低くなっている。これは樹冠に近づくことで回折光(周りからの日射)が少なくなり、日射の影響が弱まることで、黒球温度が下がるためと考えられる。

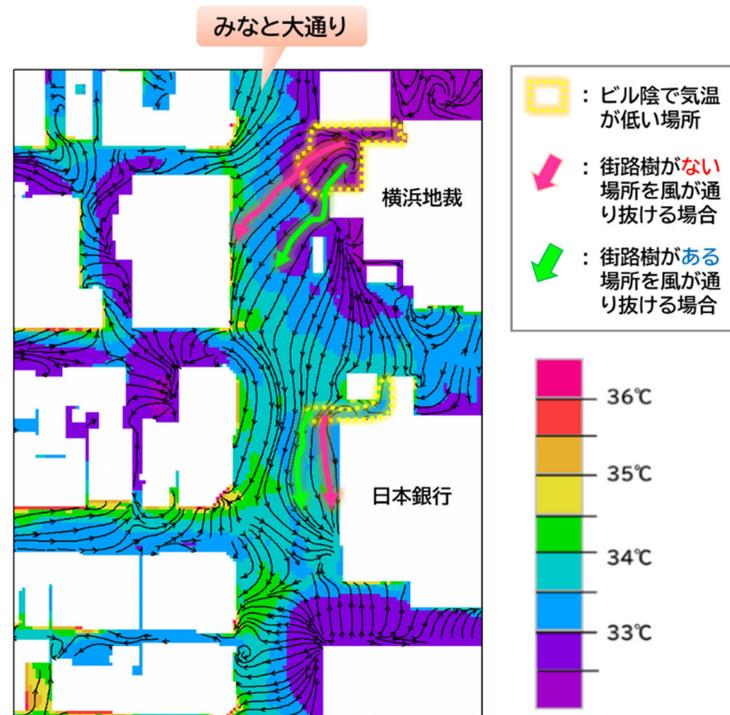
図 5-4-14 みなと大通りでの気温と風の状況
(2021 年 8 月 26 日 11:00~11:10 の平均値)

図 5-4-14 に、高さ 1.0m における気温と風向(細矢印)を示す。この時間帯では、図右下から太陽光が入射しているため、建物北側(上側)に陰が生じている。陰が落ちているみなど大通り東側の建物付近では気温が低くなっている(図中の黄色点線部分)。この気温が低い部分を起点としてみなど大通り方面に風が吹く場合、相対的に涼しい空気が通りに広がっていく。この空気塊の気温は、徐々に暖まっているものの、街路樹が位置している場所では、緑陰の影響によって昇温が抑制されて流れている。この傾向から、ビル陰に溜まりやすい涼しい空気を活用するように、樹木を適切に配置するなどの考慮が、適応策の一つとして挙げられる。

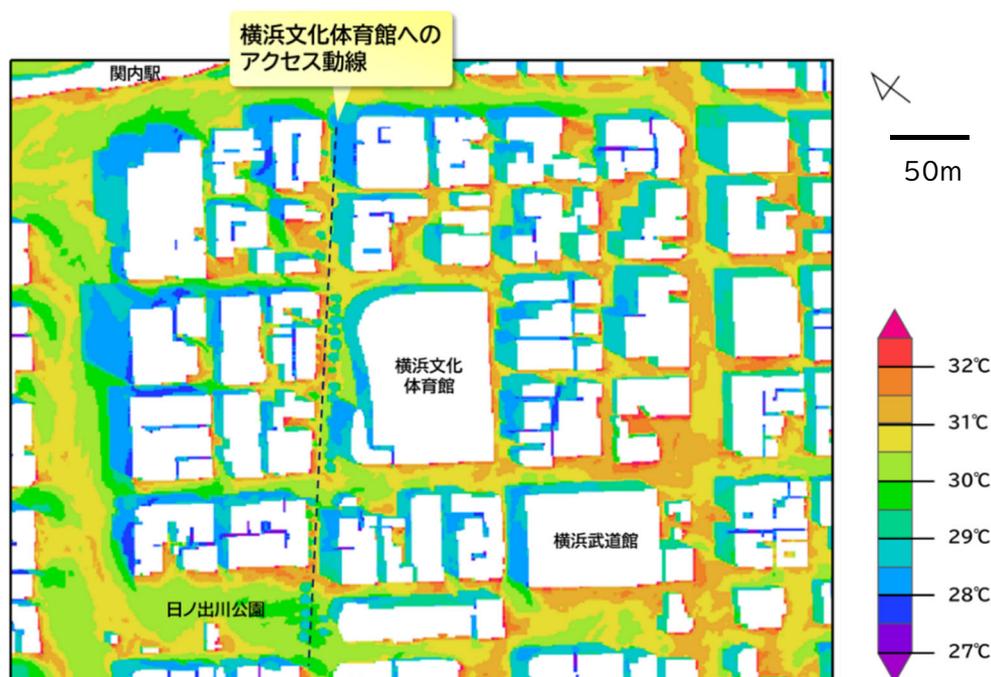
図5-4-15 横浜文化体育館へのアクセス動線でのWBGTの分布
(2021年8月26日11:00～11:10の平均値)

JR 根岸線を対称にみなと大通りとは反対側（関内駅より南側）にある、横浜文化体育館へのアクセス動線についても、2022年8月26日11:00～11:10におけるWBGTの分布状況について、シミュレーション結果より算出した（図5-4-15）。a みなと大通りのシミュレーションにおいて見られた結果と同様に、日差しを遮るものがない場所では、WBGTが高く、陰のある部分やその周辺ではWBGTが低い傾向にある。アクセス動線は、通りが南西～北東方向にあるため、昼前の日陰は通りの両側にある街路樹の緑陰のほかに、東側の歩道では建物からの陰が伸びるような形となっている。そのため、アクセス動線における建物からの陰の出来方を考慮しつつ、それを補う形で街路樹による緑陰を作るようにすれば、歩行中の積算WBGTの値を抑制することが可能となり、適応策の1つとなり得るであろう。
