# 水再生センター（下水処理場）における 覆蓋（合成木材）の劣化について

横浜市 長島 和俊

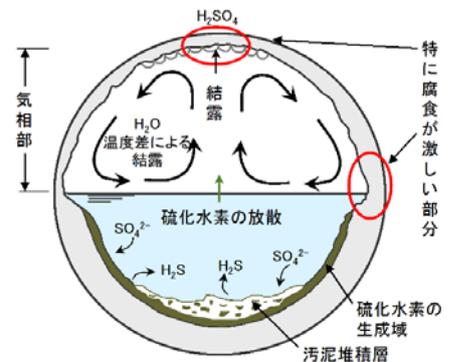
図-1 腐食のメカニズム

水再生センターの最初沈殿池や反応タンクでは硫化水素等による腐食性環境であるため耐食性の覆蓋を採用している。上述した水槽では、汚水中及び汚泥中にて硫化物が生成され、液相部から気相部に放散される硫化水素と結露水中での好気性の硫黄酸化細菌により生成される硫酸によって腐食を引き起こしている。（図-1）

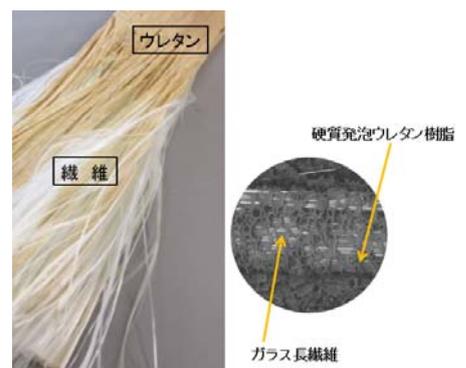
図-2 一般的な合成木材

合成木材は、硬質発砲ウレタン樹脂をガラス長繊維で強化したもので、木材を模したところから合成木材と呼ばれている。（図-2）軽量で強度があり、腐食しにくいことから栈橋や鉄道の枕木など様々な分野で使用されている。水再生センターでも覆蓋整備当初から合成木材を多く採用しており、現在でも多くの割合を占めている。

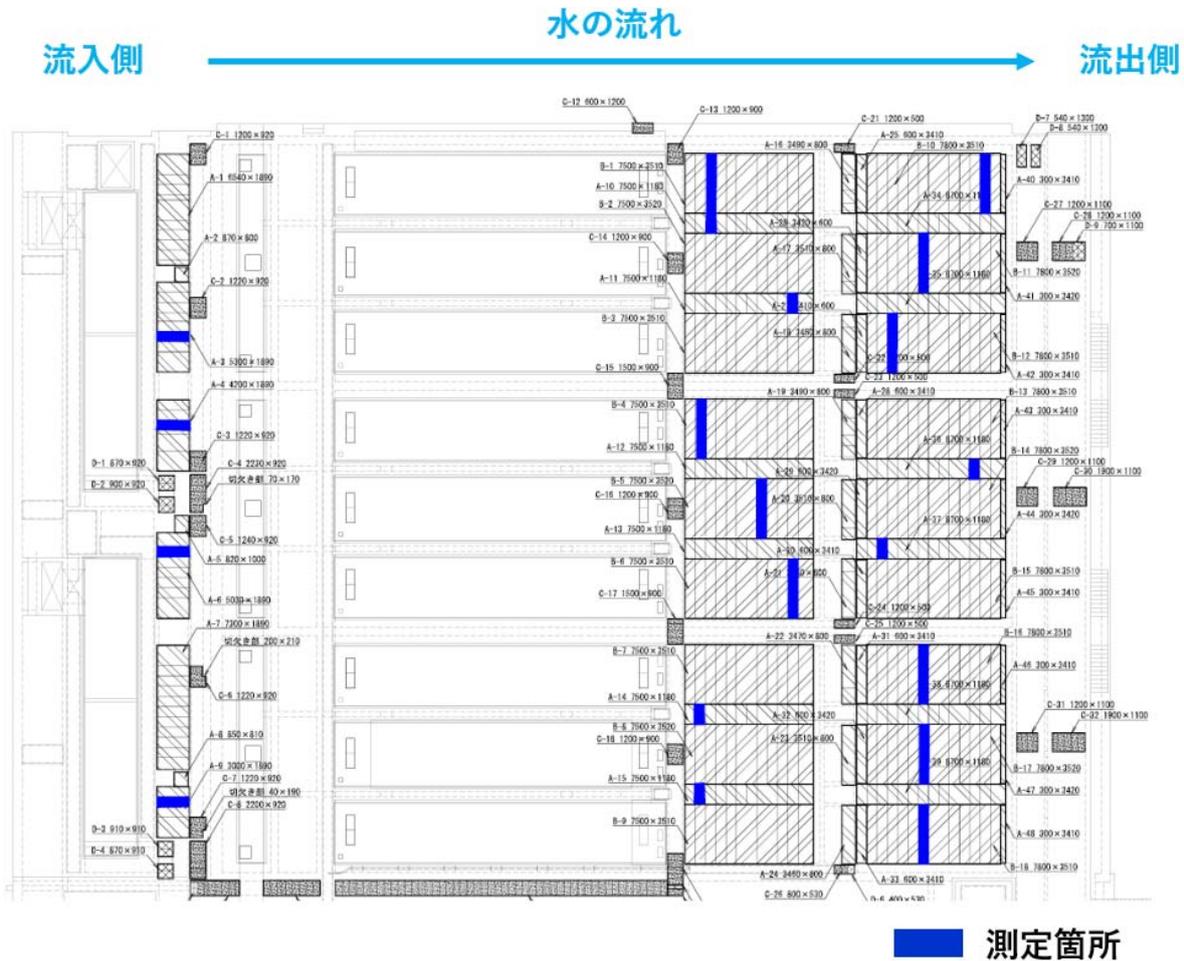
図-3 残存強度測定箇所 (最初沈殿池)

断する明確な基準があり、安全の確認できれば、環境負荷の観点やコストの面から非常に優位となる。そのため、今後のスクリーニングを目的とし、劣化のメカニズムや一試験体の結果における同一条件とみなす範囲、最適な試験体採取場所の選定を検討するために、各水路開口部の覆蓋を主なスパン長ごとに残存強度の測定、硫化水素濃度の測定、顕微鏡分析を一部行った。(図-3)

測定の結果、流入側はすべてリユース可能、流出側はすべてリユース不可という結果となった。当初、流入側の方が下水中における汚泥成分の割合が多く、劣化が激しいと予想されていた。しかし、流出側の劣化の方が激

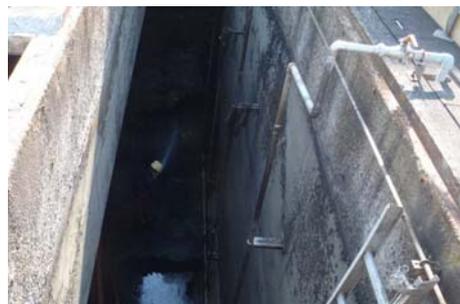
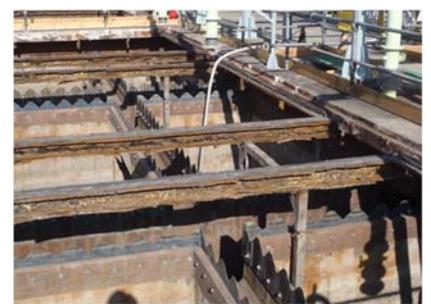
写真-1 測定箇所の様子

しかったことから、流入側に比べトラフの越流等、気相部への硫化水素の放散が多いため、硫酸が発生しやすかったこと、また、発生硫化水素の濃度が高くなりやすく、濃縮しやすい環境だったこと等が考えられる。

(写真-1) 点検調査の結果からも硫化水素濃度については、約 40 倍の差が確認できた。濃縮された硫酸は不揮発性のため留まり続け、時間をかけて浸透していったと予想される。各系列における劣化の偏りがなかったことから、同一汚水の流入の場合、汚水の流れ以外影響はほとんどない。また、今回リユース不可という

流入側

流出側

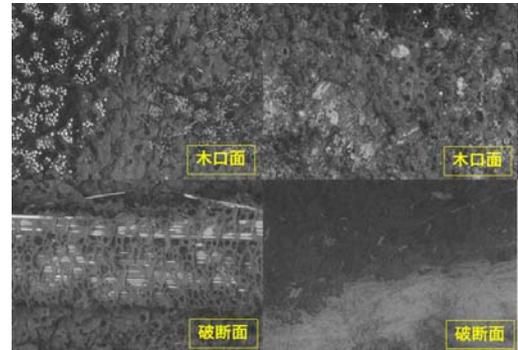
写真-2 顕微鏡写真の様子

同一の結果ではあったが、スパン長により曲げヤング係数の結果が大きく異なったことから、死荷重等による影響で、より硫酸の影響を受けやすくなったと考えられる。(図-4) なお、試験体の顕微鏡写真からは、基準値を下回ったものには細いガラス長繊維が破碎している様子が見受けられ、硫酸の影響によりガラス長繊維の強度が十分に発揮できなくなったものと想定される。(写真-2)

基準 OK

基準 NG

- 1) トラフ等の越流により水槽内に硫化水素がたまる。
- 2) 覆蓋裏等に結露水が発生、硫化水素と反応し硫酸に変化
- 3) 合成木材のガラス長繊維が硫酸により破碎
- 4) 残存強度低下
