# 水管橋の老朽化調査及び耐震診断等の事例紹介

横浜市 滝沢 大輔

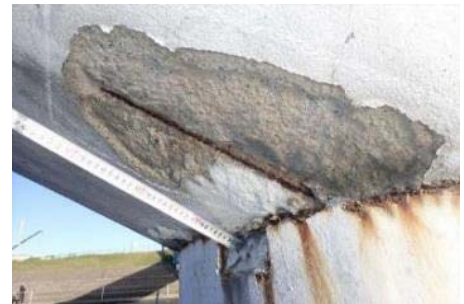
写真－ 2 P2 橋脚鉄筋露出

査の結果、主桁及び支承部や橋台、橋脚それぞれに部分的には塗装の腐食、ひび割れや鉄筋の露出等が確認できる（写真-2）ものの、構造的に致命傷となる劣化は見られなかったため、健全度はI～IVでII（機能に支障が生じていないが、予防保全の観点から措置を講ずることが望ましい状態）と判定できる。また、は
