「旧円通寺客殿（旧木村家住宅主屋）保存活用計画」の変更について

金沢八景権現山公園整備・旧円通寺客殿（旧木村家住宅主屋）復元事業

■旧円通寺客殿復元工事概要

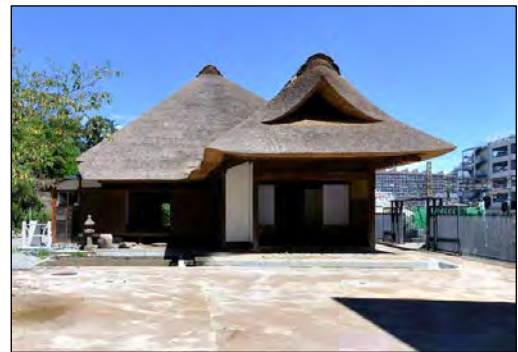
(2) 建物概要

構造:木造平屋建て 寄棟造茅葺き、式台付
規模:建築面積 143.15 m²、最高高さ 9.36m
建築年:江戸時代後期から末期

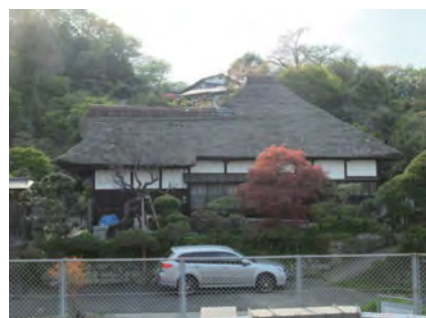
解体保存前 旧円通寺客殿（外観）

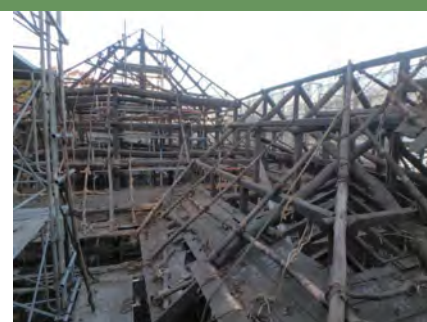
解体保管状況（小屋組）
部材はほぼ創建時のものが残っていました

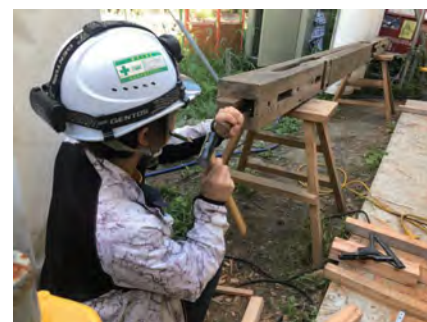
部材補修状況（柱材）
解体した部材は一本ずつ確認し、破損・腐朽している箇所を補修します

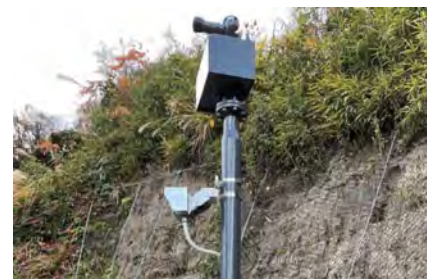
防災設備の設置（下：炎検知器、上：放水銃）
本工事では、自動火災報知設備、炎検知器、放水銃等防災設備・防犯設備を整備します

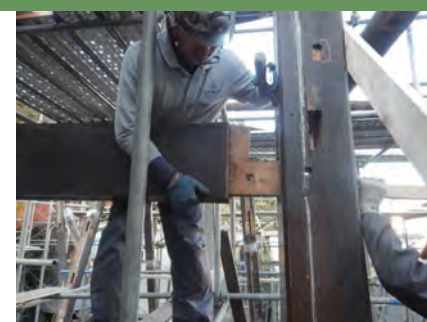
解体保管状況（軸組）
部材は一本ずつ手壊して解体しました

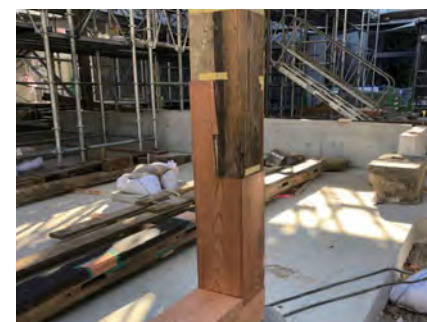
部材補修状況（根継ぎ柱）
破損・腐朽した部材も原則新規材で継ぐなど、補修を行い再利用します

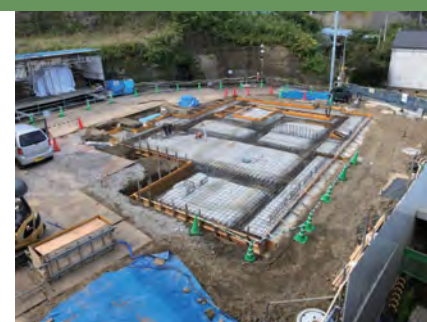
新設鉄筋コンクリート基礎（鉄筋配筋状況）
本工事では、当初基礎石を残し、その上に鉄筋コンクリート基礎を新設します

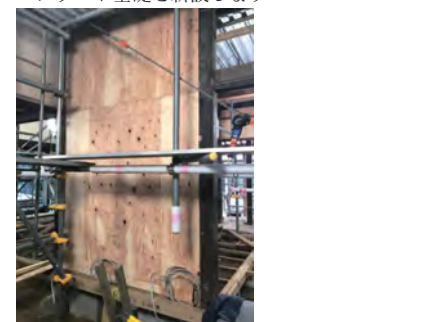
耐震補強（耐震壁の設置）
意匠を損なわないよう耐震補強を行い、建物の安全性を確保します

公園等の整備を行うため、一度手壊して建物の部材を解体保管し、敷地整備後、解体した部材を用いて歴史的、景観的価値を損なわないよう復元を行っています。復元にあたっては、耐震性を確保する補強等を実施するとともに、防犯・防災にも配慮した工事を実施しました。
