市営地下鉄ブルーライン
踊場駅引込線 オーバーラン事故
調査報告書

令和元年12月16日

横浜市交通局

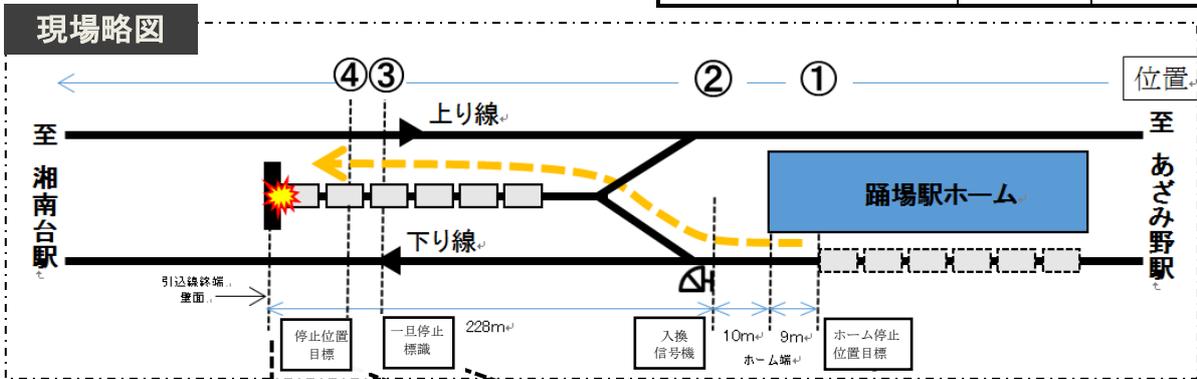
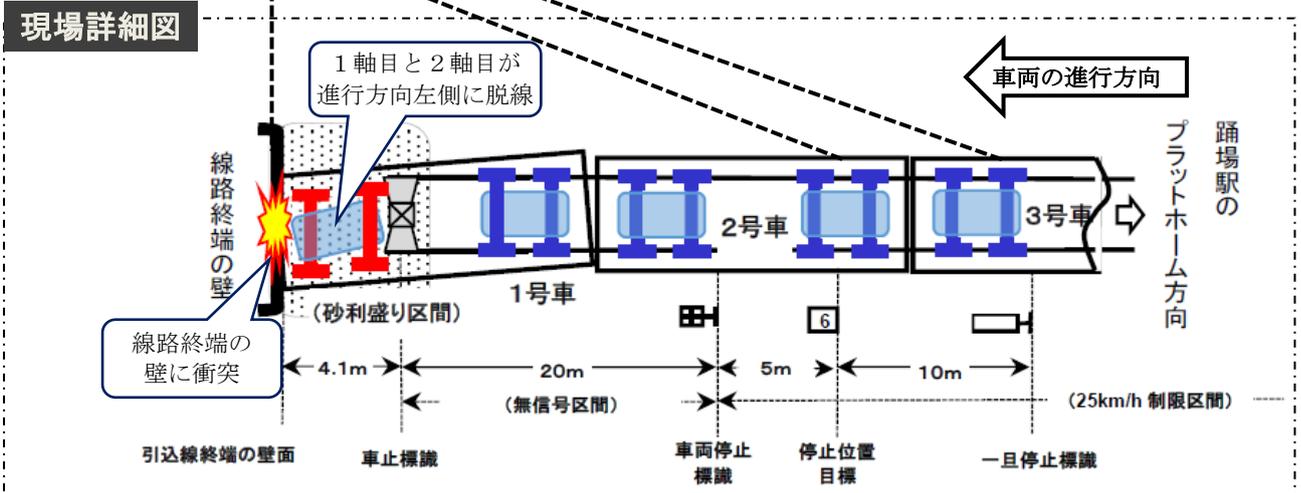
本来執るべき手順	位置
乗客降車後踊場駅出発	①
踊場駅に設置された入換信号機により、25km/h以下で進行	②
「一旦停止標識」の手前で、一旦停止	③
所定の停止位置まで、最徐行で移動	④

当該列車における運転操作		
手順等	時間	操作
踊場駅 到着	8:35:33	—
ドア 開	8:35:37	乗務員が操作
ドア 閉	8:36:33	
踊場駅出発	8:36:35	—
力行2ノッチ	8:36:38	乗務員が操作
力行オフ	8:36:44	
速度約23km/hで31秒間惰性走行		
無信号区間進入によりブレーキが作動	8:37:15	自動動作
非常ブレーキ投入	8:37:17	乗務員が操作
衝突	8:37:19	—

車両のログデータから、運転士は停止位置の手前 188m の位置で力行オフ操作をして以降、停止位置を 27m 過走した位置（ATC 無信号により自動で非常ブレーキが作動した後で、衝突の 2 秒前）でブレーキ操作を行うまでの 31 秒間は、一旦停止も含め、一切のブレーキ操作をしていないことが判明している。このことから、適正なブレーキ操作が行われていなかったことが確認できる。

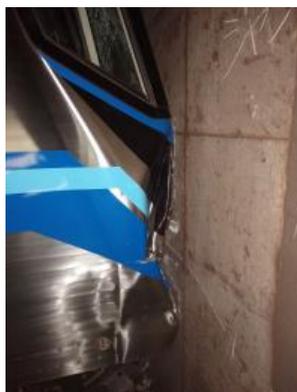
先頭車両が前方の壁に衝突

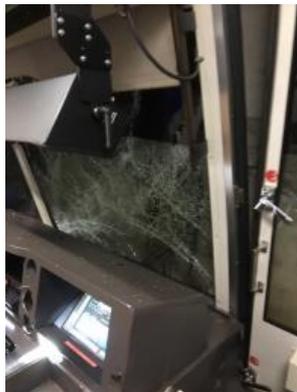
車体前面の窓ガラスが破損

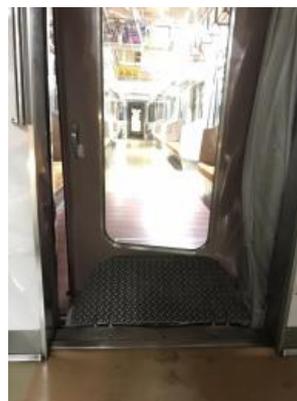
貫通扉、連結ホロの損傷
