横浜港護岸復旧工法検討会

第2回 検討会資料

令和元年11月26日

横浜市 港湾局

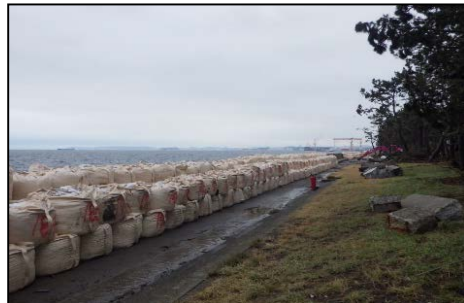
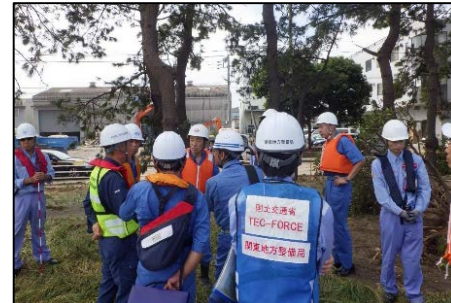
テックフォースの現地調査

- 横浜港災害対策支援協議会による**災害ごみ回収・集積**(9/11)、**護岸応急復旧**(9/12)
- 国土交通省緊急災害対策派遣制度(**テックフォース**)の現地調査(9/14)
- 地元説明会**において、護岸損傷や復旧検討について説明(9/19、10/31)
- 国、市、専門家等による**技術検討委員会設置**、復旧工法等の検討に着手

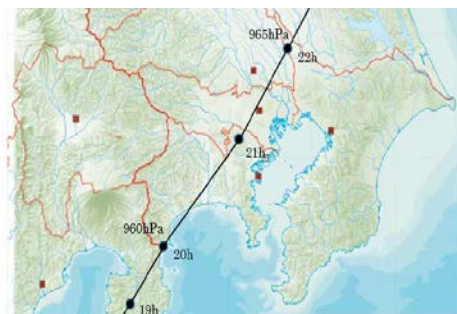
【台風19号】

- 南からの1山スペクトル型の波浪(左記の想定に近い経路)
- 東京湾北部で高波浪である一方、横浜港金沢地区では、15号より波高が低い

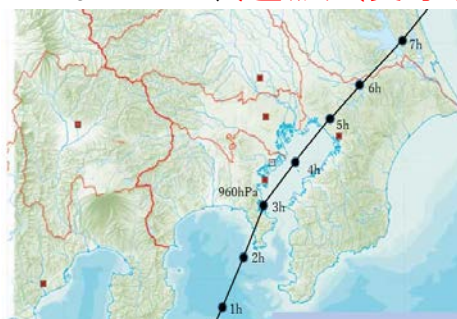
【台風15号】

- 横浜港金沢地区において、2山スペクトル型の高波浪(合成波)が来襲
- 同地区において、越波・浸水災害が発生

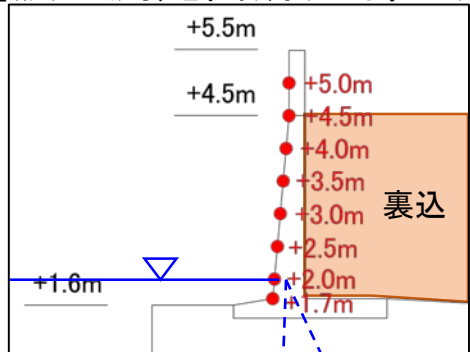
【波圧測定箇所(上部工)】

- 被災した上部工嵩上げ部(+4.5mより上)の波圧強度の時刻歴によれば、波高H=5.0mの場合に、上部工がケーソン中央位置は、前面位置に比べて瞬間的に大きな波力が嵩上げ部にまで到達していたと推定される。
- 静水面付近(+2.0m)では、非常に大きな波圧が発生しているが、上部工の+4.5m以下は背後の裏込により抵抗していたため、変状がなかったと想定される。
