「擁壁・がけ調査票」及び「既存擁壁外観チェックシート」

既存擁壁外観チェックシート

このチェックシートは、既存擁壁上に小規模建築物等を計画する場合、その擁壁の外観をチェックすることにより、その異常等について判定するものです。

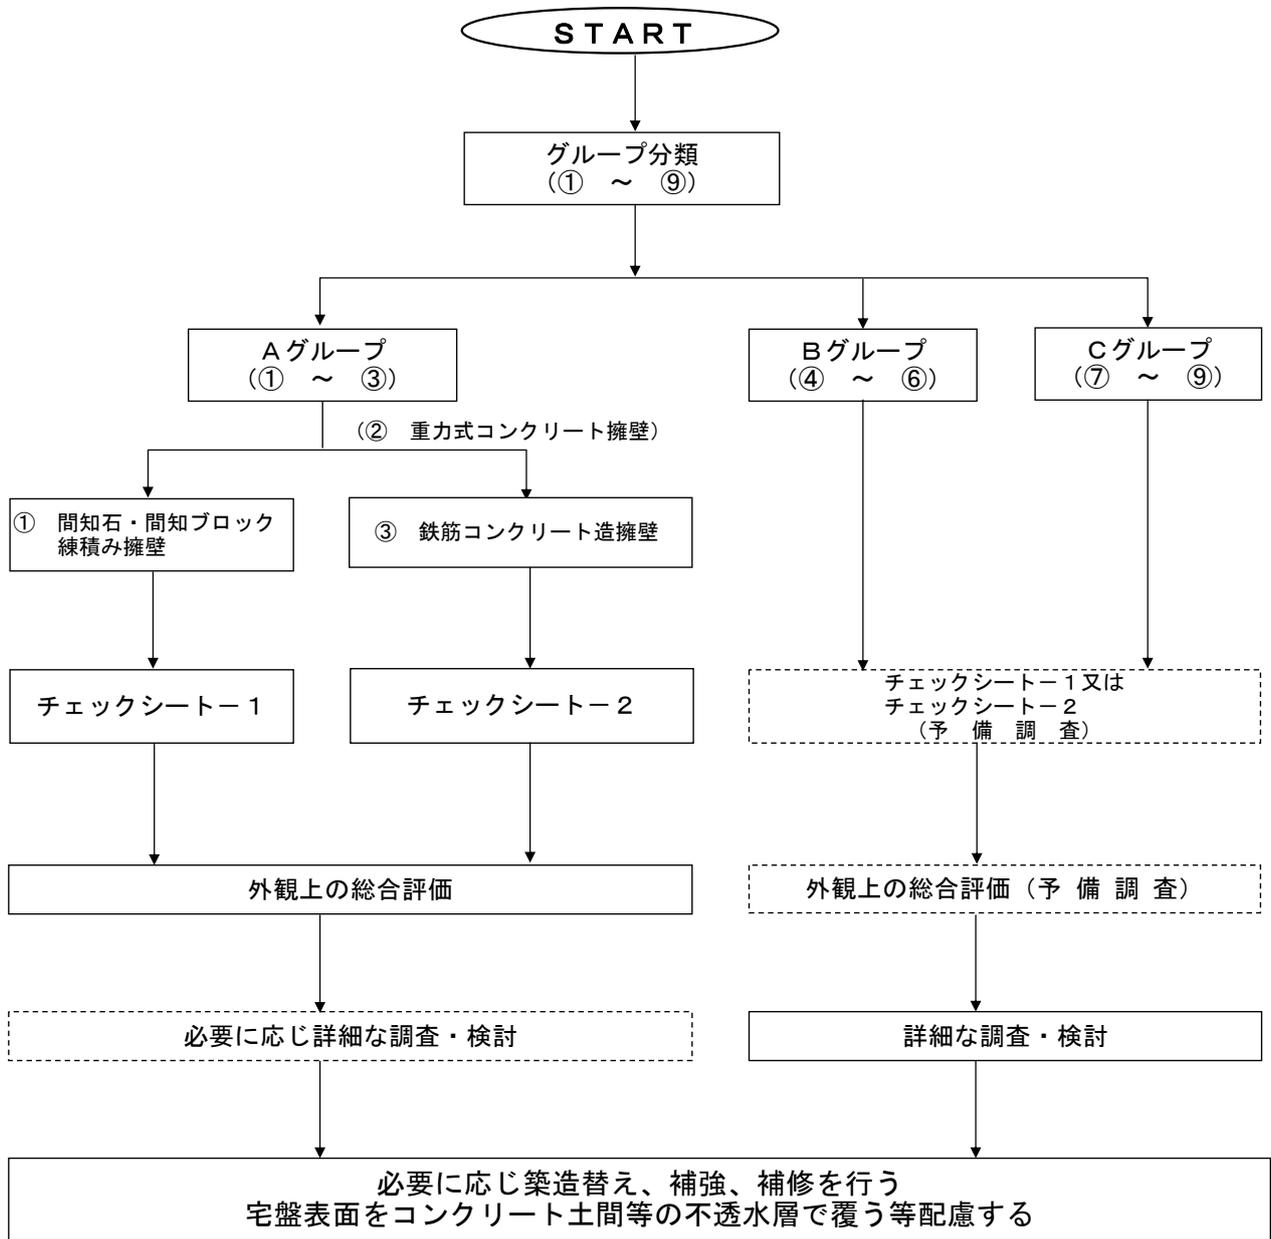
既存擁壁外観チェックシートフロー

B、Cグループの場合にも、チェックシート-1を中心に、予備調査として利用することが出来ます。
4. 大谷石積擁壁については、外観上の劣化が少なく比較的状态の良いものは、チェックシート-1を準用することができますが、古いもので風化、劣化の著しいものは、外観上のチェックの他に詳細な調査、検討を必要とします。
5. 具体的には、チェックシート-1、及びチェックシート-2共、各項目の左側の□にチェックし、前半の排水に関する環境、条件等のチェックの最大点 (a) と後半の擁壁構造体についてのチェックの最大点 (b) の合計点により外観上の異常等について判定を行います。

判定結果に応じて、既存擁壁異常等判定フロー (P19) により対応を検討します。
6. 補強、補修等の方法については、目地詰め等の簡単な方法は、本チェックシート内の各表に対応として記載されていますが、各補強工法等の詳細については、国土交通省ホームページ掲載の『被災宅地災害復旧技術マニュアル (暫定版)』等が参考となります。

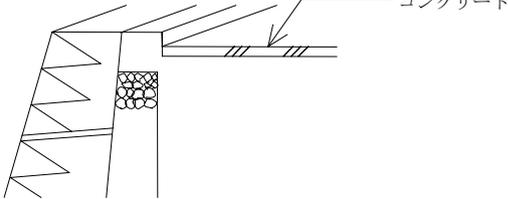
5) チェック項目	擁壁上部宅盤の表面状態及び排水施設の状況		
調査方法	表面状態及び排水施設の状況を確認し、写真を撮ります。		
対応	現状の状態をまず確認し、外構計画により改善が可能です。		
<input type="checkbox"/> 擁壁側の宅盤表面がコンクリート等不透水層で覆われていて、排水溝及び流末も排水管に接続されていて良好な状態である。	0

<input type="checkbox"/> 擁壁側の宅盤は、浸透性の土で、表面に地割れ、または窪地がある。あるいは、排水施設が不十分である。	1.0		
<input type="checkbox"/> 擁壁側の宅盤は、浸透性の土で、流水等により地盤が陥没していて、排水施設もない。	2.0

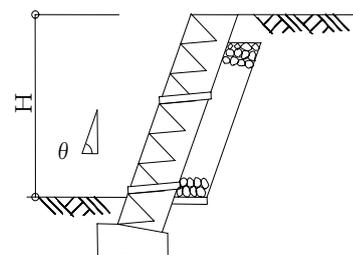
6) チェック項目	擁壁の高さと勾配			
調査方法	勾配は、勾配計 (SLANT RULE) 等により測定し、擁壁表面長さから垂直高さを算出します。上部法面の有無、高さも記録しておきます。			
対応	基準に合わない擁壁です。必要に応じ、詳細な調査、検討を行います。			
高さH 角度θ	3m以下	3m超え 4m以下	4m超え 5m以下	
普通の勾配	<input type="checkbox"/> 75° 以下	<input type="checkbox"/> 70° 以下	<input type="checkbox"/> 65° 以下	0.0
やや急な勾配	<input type="checkbox"/> 75° 超え 80° 以下	<input type="checkbox"/> 70° 超え 80° 以下	<input type="checkbox"/> 65° 超え 75° 以下	2.0
急な勾配	<input type="checkbox"/> 80° 超え	<input type="checkbox"/> 80° 超え	<input type="checkbox"/> 75° 超え	4.0

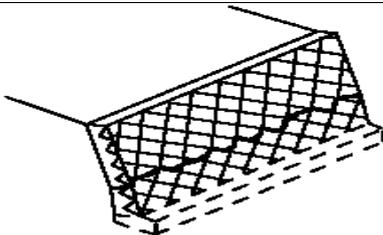
7) チェック項目	横クラック (ひび割れ) について	
調査方法	擁壁表面全体のクラックの有無、クラックがある場合その位置、形状、クラック幅等を測定記録し、写真を撮ります。	
対応	必要に応じ注入、モルタル目地詰め等により補修します。	
<input type="checkbox"/> 擁壁表面に横クラックは特にな	0

<input type="checkbox"/> 擁壁表面に水平クラックがあり、クラック幅は 1mm~20mm の範囲である。	4.0	
<input type="checkbox"/> 擁壁表面に水平クラックがあり、クラック幅は 20mm 以上に開いている。	6.5

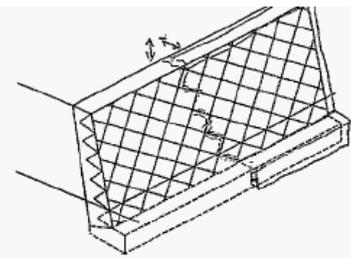
8) チェック項目	縦、斜めクラック (ひび割れ) について	
調査方法	擁壁表面全体のクラックの有無、クラックがある場合その位置、形状、クラック幅等を測定記録し、写真を撮ります。	
対応	必要に応じ注入、モルタル目地詰め等により補修します。	
<input type="checkbox"/> 擁壁表面に縦、斜めクラックは特にな	0

<input type="checkbox"/> 擁壁表面に縦、斜めクラックがあり、クラック幅は 1mm~20mm の範囲である。	2.5	
<input type="checkbox"/> 擁壁表面に縦、斜めクラックがあり、クラック幅は 20mm 以上に開いている。あるいは、クラック左右でずれが生じている。	5.0

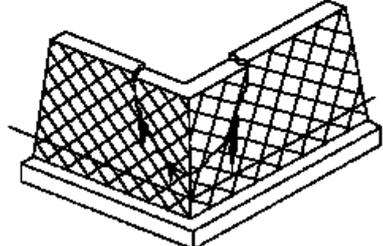
9) チェック項目	出隅部 (コーナー部) クラック (ひび割れ) について	
調査方法	出隅部擁壁表面のクラックの有無、クラックがある場合その位置、形状、クラック幅等を測定記録し、写真を撮ります。	
対応	必要に応じ注入、モルタル目地詰め等により補修します。	
<input type="checkbox"/> 出隅部擁壁表面に縦、斜めクラックは特にな	0

<input type="checkbox"/> 出隅部擁壁表面に縦、斜めクラックがあり、クラック幅は 1mm~20mm の範囲である。	3.0	
<input type="checkbox"/> 擁壁表面に縦、斜めクラックがあり、クラック幅は 20mm 以上に開いている。あるいはクラック左右でずれが生じている。	5.5

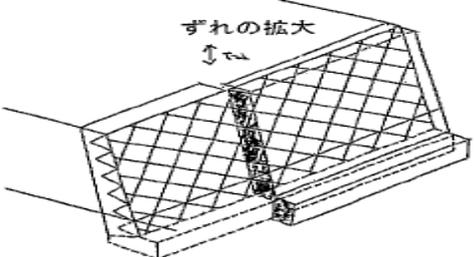
10) チェック項目	伸縮目地（エキスパンションジョイント）部分等の水平移動（ずれ）について	
調査方法	伸縮目地頂部及び下端部の水平移動（ずれ）を測定記録し、写真を撮ります。	
対応	ずれの大きさと経過年数にもよりますが、その原因とずれが進行中か確認します。	
<input type="checkbox"/> 伸縮目地部分等に特に水平移動（ずれ）はない。	0

<input type="checkbox"/> 伸縮目地部分等が少し（20mm 未満）ずれている。	3.5	
<input type="checkbox"/> 伸縮目地部分等がかなり（20mm 以上）ずれている。	6.0

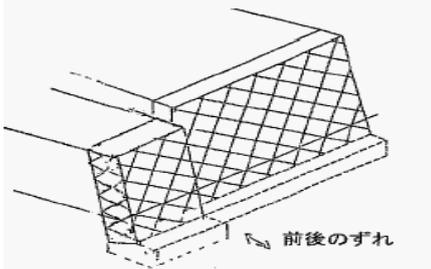
11) チェック項目	不同沈下（伸縮目地部分等の縦ずれ、又は開き）について	
調査方法	伸縮目地頂部の縦ずれ又は開き幅を測定記録し、写真を撮ります。	
対応	ずれ等の大きさと経過年数にもよりますが、その原因とずれ等が進行中か確認します。	
<input type="checkbox"/> 不同沈下（伸縮目地部分等の縦ずれ、又は開き）はない。	0

<input type="checkbox"/> 不同沈下（伸縮目地部分等の縦ずれ、又は開き）が少し（20mm 未満）ある。	4.5	
<input type="checkbox"/> 不同沈下（伸縮目地部分等の縦ずれ、又は開き）がかなり（20mm 以上）ある。	7.0

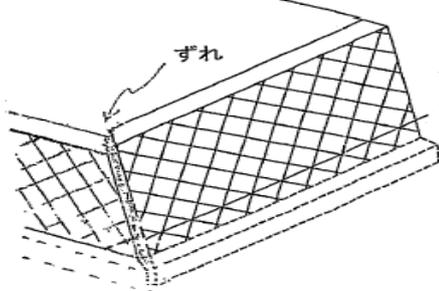
12) チェック項目	出隅部（コーナー部）角のずれ、又は開きについて	
調査方法	出隅部（コーナー部）角のずれ、又は開き幅を測定記録し、写真を撮ります。	
対応	ずれ等の大きさと経過年数にもよりますが、その原因とずれ等が進行中か確認します。	
<input type="checkbox"/> 出隅部（コーナー部）角に特に異常はない。	0

<input type="checkbox"/> 出隅部（コーナー部）角が少し（20mm 未満）ずれ、又は開いている。	4.5	
<input type="checkbox"/> 出隅部（コーナー部）角が大きく（20mm 以上）ずれ、又は開いている。	7.0

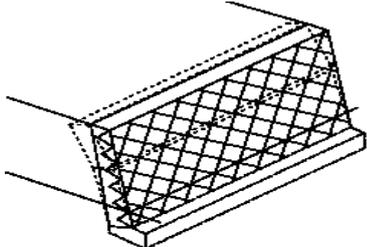
14) チェック項目	擁壁面の傾斜、折損について		
調査方法	擁壁面の傾斜、折損がないかどうか確認し、あれば状態等を記録し、写真を撮ります。		
対応	傾斜、折損の原因と進行中かどうかを確認し対応します。		
<input type="checkbox"/> 擁壁面に特に傾斜、折損はない。	0

<input type="checkbox"/>
<input type="checkbox"/> 擁壁面が、水平クラック部を境に傾斜（前傾、又は後傾）している。	5.5		
<input type="checkbox"/> 擁壁面が、全体に水平クラック部を境にかなり傾斜（前傾、又は後傾）し、かつ途中に折損がみられる。	9.0

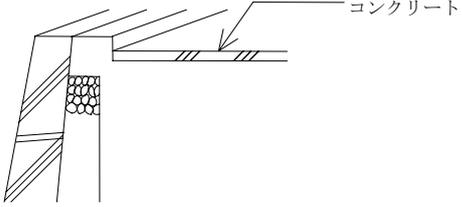
5) チェック項目	擁壁上部宅盤の表面状態及び排水施設の状況	
調査方法	表面状態及び排水施設の状況を確認し、写真を撮ります。	
対応	現状の状態をまず確認し、外構計画により改善が可能です	
<input type="checkbox"/> 擁壁側の宅盤表面がコンクリート等不透水層で覆われていて、排水溝及び流末も排水管に接続されていて良好な状態である。	0

<input type="checkbox"/> 擁壁側の宅盤は、浸透性の土で、表面に地割れ、または窪地がある。あるいは、排水施設が不十分である。	1.0	
<input type="checkbox"/> 擁壁側の宅盤は、浸透性の土で、流水等により地盤が陥没していて、排水施設もない。	2.0

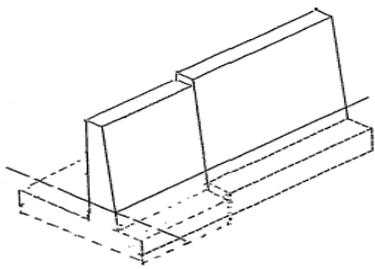
11) チェック項目	不同沈下（伸縮目地部分等の縦ずれ、又は開き）について	
調査方法	伸縮目地頂部の縦ずれ又は開き幅を測定し、記録します。	
対応	ずれ等の大きさと経過年数にもよりますが、その原因とずれ等が進行中か確認します。	
<input type="checkbox"/> 不同沈下（伸縮目地部分等の縦ずれ、又は開き）はない。	0

<input type="checkbox"/> 不同沈下（伸縮目地部分等の縦ずれ、又は開き）が少し（20mm 未満）ある。	3.5	
<input type="checkbox"/> 不同沈下（伸縮目地部分等の縦ずれ、又は開き）がかなり（20mm 以上）ある。	6.0

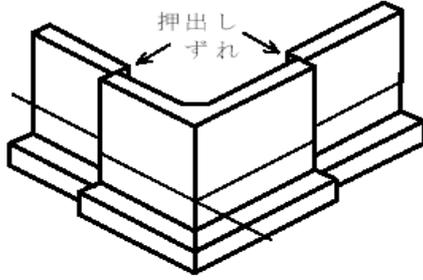
12) チェック項目	出隅部（コーナー部）角のずれ、又は開きについて	
調査方法	出隅部（コーナー部）角のずれ、又は開き幅を測定し、記録します。	
対応	ずれ等の大きさと経過年数にもよりますが、その原因とずれ等が進行中か確認します。	
<input type="checkbox"/> 出隅部（コーナー部）角に特に異常はない。	0

<input type="checkbox"/> 出隅部（コーナー部）角が少し（20mm 未満）ずれ、又は開いている。	3.5	
<input type="checkbox"/> 出隅部（コーナー部）角が大きく（20mm 以上）ずれ、又は開いている。	6.0

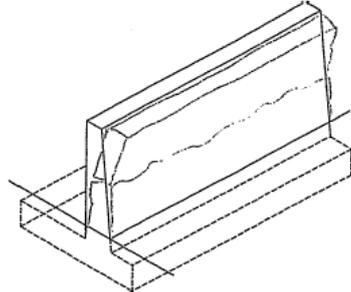
14) チェック項目	擁壁面の傾斜、折損について	
調査方法	擁壁面の傾斜、折損がないかどうか確認し、あれば状態等を記録し、写真を撮ります。	
対応	傾斜、折損の原因と進行中かどうかを確認し対応します。	
<input type="checkbox"/> 擁壁面に特に傾斜、折損はない。	0

<input type="checkbox"/> 擁壁面が、水平クラック部を境に傾斜（前傾、又は後傾）している。	4.5	
<input type="checkbox"/> 擁壁面が、全体に水平クラック部を境にかなり傾斜（前傾、又は後傾）し、かつ途中に折損がみられる。	8.0
