## 東京ガス(株)の道路占用工事における不適切な施工について

緑区長津田みなみ台の市道で、東京ガス株式会社が実施したガス管入替工事において、工事を受注した事業者が、ガス管敷設後の掘削跡の埋め戻しの際に、コンクリート塊を混入させる不適切な施工を行ったことが判明しました。

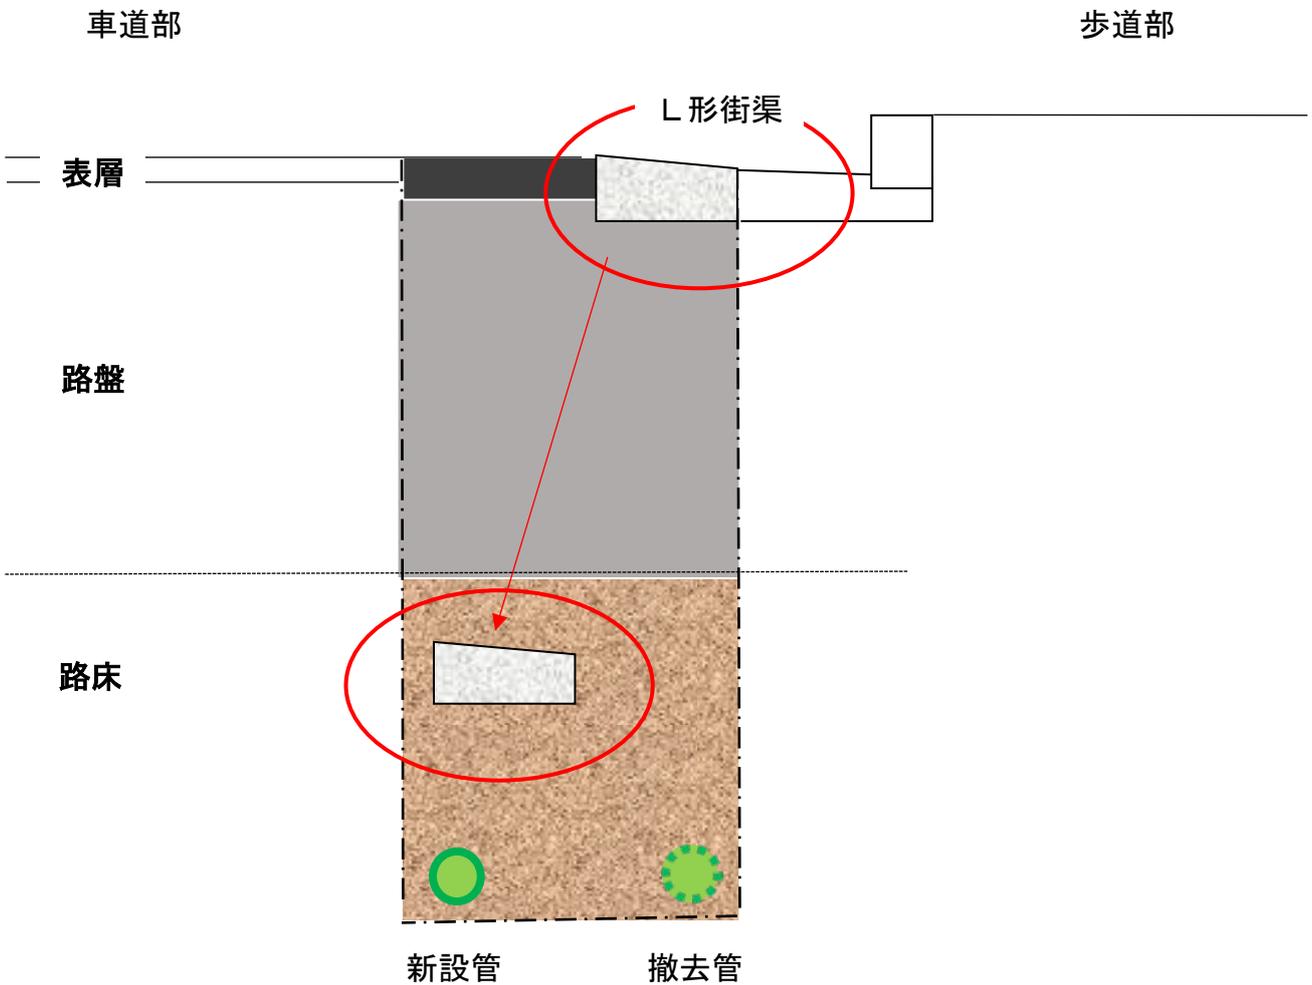
# 断面図 (イメージ)

混入したコンクリート塊は、L型街渠（延長96m、幅30cm、厚さ20cm）を壊した際に発生したもので、本来ならば、廃棄物として処理すべきものでした。

東京ガス株式会社に対し、緑土木事務所から適切な復旧及び安全管理を行うよう指示しました。
