相鉄・J R直通線  
事後調査報告書  
(工事中 その8)

平成30年7月

独立行政法人 鉄道建設・運輸施設整備支援機構  
相 模 鉄 道 株 式 会 社

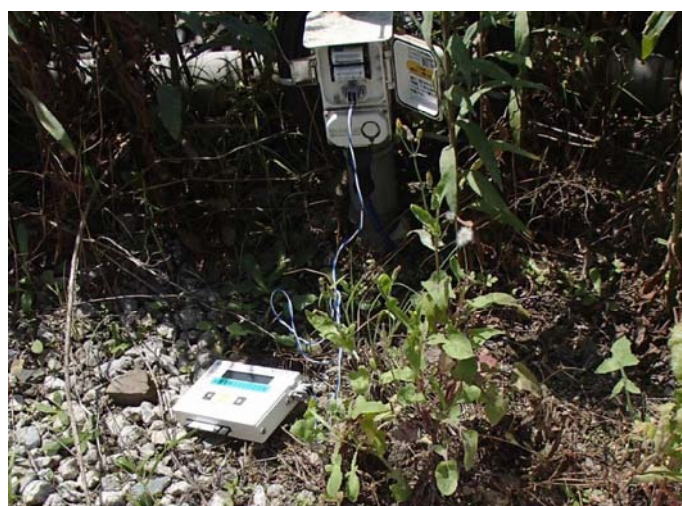
写真 3.3.2-1 環境保全のための措置の実施状況（地下水位の観測）

評価書の記載内容	実施状況
<p>工事に先立ち、詳細な地質や地下水位の調査を実施し、地域の状況に応じた適切な設計を行います。</p>	<p>工事に先立ち、詳細な地質や地下水位の調査を実施し、結果を設計に反映させるとともに地域の状況に沿った適切なものとなりました。</p>
<p>箱型トンネルの施工については、必要に応じて止水性の高い土留壁や地盤改良を行うなど、適切な工法を採用します。</p>	<p>箱型トンネル区間の西谷駅部の一部については、構造物と帯水層が重なっている区間が存在することから、地下水位に配慮した構造として、剛性及び止水性の高い柱列式地下連続壁を採用しました。</p> <p>なお、西谷駅側の箱型トンネルについては、平成 26 年 11 月より掘削作業を行っていますが、到達立坑部手前の開削区間の掘削底面以深は、薄く粘性土層があり、その下の砂質層は帯水層であり被圧水層であることが推測されることから、この区間の開削工事において、地盤沈下を発生させないために、掘削底面の安定を図る必要性がありました。掘削工事実施前に、工法比較検討をした結果、ディープウェル工法を採用し、施工しました。</p>
<p>工事着手前から計画路線の全線に渡り観測井を設置し、地下水位の継続的な観測を行うとともに、計画路線近傍の道路上など、工事着手前から施工中、構造物完成後と継続して測定できる位置において地盤の変状を計測・監視して、適切な施工管理を行うこととします。</p>	<p>地下水の状況を把握するために、工事着手前から地下水位の継続的な観測を行っています。 （写真 3.3.2-1 参照）</p>

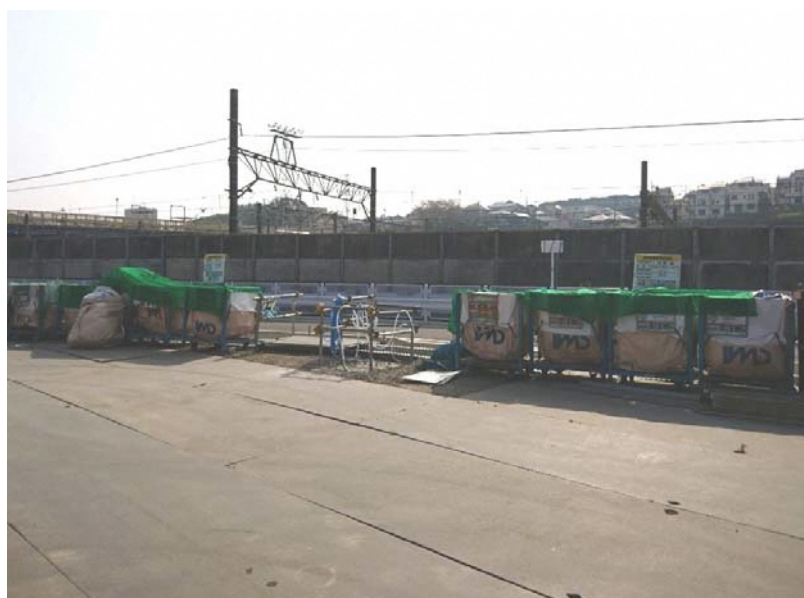
写真 3.3.3-1 環境保全のための措置の実施状況（建設廃棄物の分別処理）

評価書の記載内容	実施状況
建設発生土は事業内での再利用に努め、事業外に搬出する総量の削減に努めます。事業外に搬出する建設発生土についても、極力再利用する方向で検討を進めます。	発生した土砂は場外へ搬出し、搬出先において再利用しましたが、埋戻作業の実施時には搬出先からの供給を受けられず、購入土での埋戻しとなりました。
建設副産物は場内で細かく分別し、リサイクルの徹底を図り、適正に処理します。	工事に伴い発生するコンクリート塊、コンクリート・アスファルト塊、鉄筋・鉄骨等の建設廃棄物については、分別を徹底し、可能な限り再資源化に努めています。（写真 3.3.3-1 参照） また、建設汚泥については、脱水処理又は流動化処理などにより、可能な限り再資源化に努めています。
再利用が困難な建設廃棄物及び建設発生土については横浜市等の許可を受けている業者に委託し、マニフェスト制度に従って適切な処理を行います。	再利用が困難な建設廃棄物、建設発生土については、横浜市等の許可を受けている業者に委託し、マニフェスト制度に従って適切な処理を実施しています。

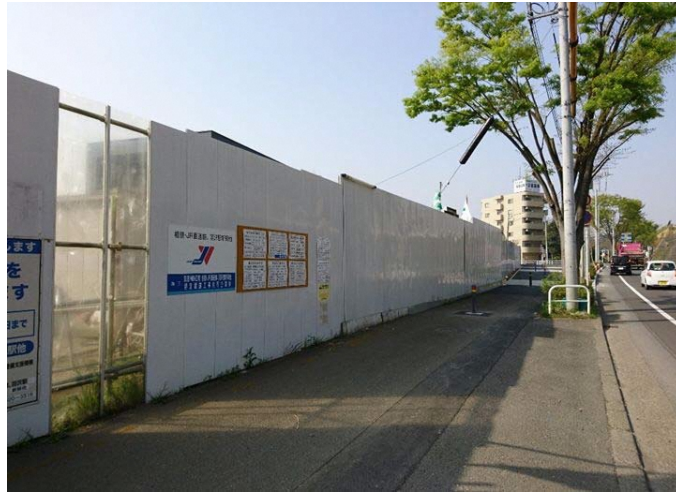
写真 4-1 環境保全のための措置の実施状況（仮囲いの設置）

項目	評価書の記載内容	実施状況
粉じん等 (建設機械の稼働)	①仮囲いの設置 仮囲いを設置しても移動の妨げや交通の安全上問題とならない位置においては、仮囲い（高さ2.0m）を設置し、粉じん等の拡散の低減を図ります。	工事施工ヤードの敷地境界付近に仮囲い又は防音シートを設置し、粉じん等の拡散の低減に努めています。（写真4-1参照）
	②工事の規模に合わせた建設機械の設定 工事の規模に合わせた建設機械による施工に努め、過剰な建設機械の配置及び稼働を行わないことにより、粉じん等の発生の低減を図ります。	工事の規模に合わせた適切な機械の配置や工程管理の徹底等により、必要最小限の建設機械による運用を図ることで、粉じん等の発生の低減に努めています。
	③工事の平準化 工程内における工事の進捗を平準化し、一時的に片寄った施工を行わないよう配慮することで、粉じん等の発生の低減を図ります。	作業区域を分散させ、複数の建設機械が同時に稼働しないよう工程の調整を図ることで平準化し、粉じん等の発生の低減に努めています。
	④工事現場の清掃や散水 工事現場では、乾燥時や強風時など必要に応じて工事現場での散水や清掃を行うことで、工事に伴う粉じん等の発生を低減します。	乾燥時や強風時など、砂ぼこりが発生しやすい状況においては、散水、清掃、防塵ネットの設置を行い粉じん等の発生の低減に努めています。（写真4-2参照）
粉じん等 (工事用車両の走行)	①工事の平準化 工程内における工事の進捗を平準化し、一時的に工事用車両が集中しないよう配慮することで、粉じん等の発生の低減を図ります。	建設資材及び廃棄物等の搬入・搬出のタイミングが集中しないよう工程の調整を図ることで平準化し、粉じん等の発生の低減に努めています。
	②荷台への防塵シートの敷設による飛散防止 荷台への防塵シートの敷設により、運搬に伴う粉じん等の発生を低減します。なお、土質状況により飛散が想定される場合は、土砂に散水した上で運搬します。	土砂等の運搬にあたっては、工事用車両の荷台への防塵シートの敷設を徹底し、粉じん等の発生の低減に努めています。（写真4-3参照） なお、引き続き工事を実施するにあたり、飛散しやすい土砂を運搬する必要がある場合には、状況に応じて土砂に散水した上で運搬します。

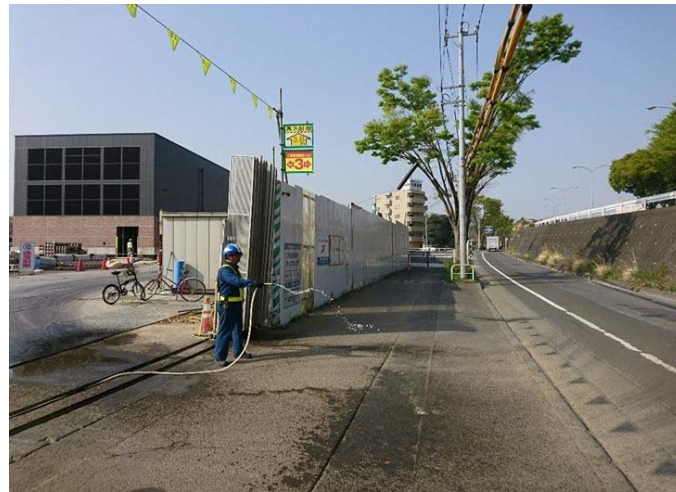
写真 4-2 環境保全のための措置の実施状況（工事現場周辺での散水）

③工事用車両出入り口及び周辺道路の清掃・散水 必要に応じて工事用車両出入り口及び周辺道路の清掃・散水を行い、運搬に伴う粉じん等の発生を低減します。	乾燥時や強風時など、砂ぼこりが発生しやすい状況においては、散水や清掃を行い粉じん等の発生の低減に努めています。（写真4-2参照）

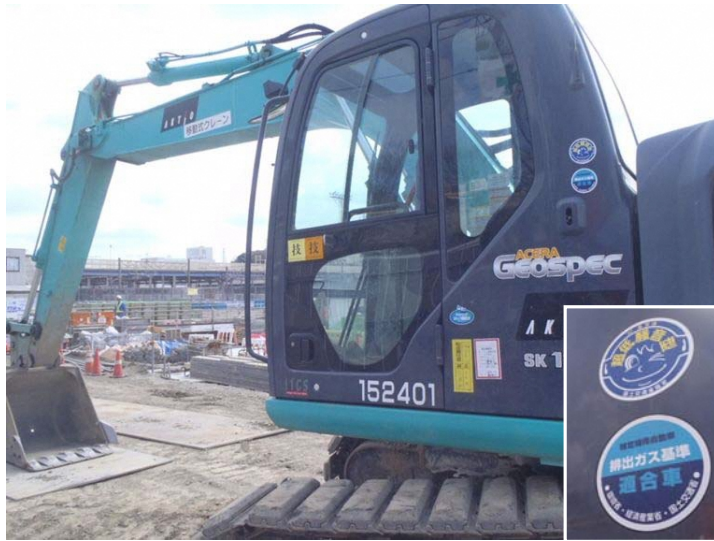
写真 4-4 環境保全のための措置の実施状況（環境対策型建設機械の使用）

項目	評価書の記載内容	実施状況
二酸化窒素 (建設機械の稼働)	<p>①工事の規模に合わせた建設機械の設定 工事の規模に合わせた建設機械による施工に努め、過剰な建設機械の配置及び稼働は行いません。また、可能な限り排出量の少ない建設機械の導入に努めます。これらにより、二酸化窒素発生の低減を図ります。</p>	<p>工事の規模に合わせた適切な機械の配置や工程管理の徹底等により、必要最小限の建設機械による運用を図ることで、二酸化窒素発生の低減に努めています。 なお、工事で使用する建設機械については、排出ガス対策型の機械を可能な限り採用しています。(写真 4-4 参照)</p>
	<p>②建設機械の使用時における配慮の徹底 建設機械の使用時においては、アイドリングストップの推進や過負荷運転の防止に努め、二酸化窒素発生の低減を図ります。</p>	<p>工事実施者への環境負荷の低減に関する教育・指導を行い、アイドリングストップの推進や過負荷運転の防止を徹底させることで、二酸化窒素発生の低減に努めています。</p>
	<p>③建設機械の点検・整備による性能維持 使用する建設機械は適切な点検・整備を行い、その性能を維持することにより、二酸化窒素発生の低減を図ります。</p>	<p>使用する建設機械について、定期的に点検・整備を行い、その性能を維持することで、二酸化窒素発生の低減に努めています。(写真 4-5 参照)</p>
二酸化窒素 (工事用車両の走行)	<p>①工事用車両の点検・整備による性能維持 使用する工事用車両は適切な点検・整備を行い、その性能を維持することにより、二酸化窒素発生の低減を図ります。</p>	<p>使用する工事用車両について、定期的に点検・整備を行い、その性能を維持することで、二酸化窒素発生の低減に努めています。</p>
	<p>②工事用車両及び走行ルートの分散 詳細な工事計画策定時に、工事用車両及び走行ルートの再検討を行い、更なる分散化を行うことにより、二酸化窒素の低減を図ります。</p>	<p>工事の進捗に伴い、工事用車両の運行台数の増加が考えられるため、一極集中が生じないように、可能な限り分散化が図られるよう調整しています。</p>

浮遊粒子状物質 (建設機械の稼働)	<p>①工事の規模に合わせた建設機械の設定 工事の規模に合わせた建設機械による施工に努め、過剰な建設機械の配置及び稼働は行いません。また、可能な限り排出量の少ない建設機械の導入に努めます。これらにより、浮遊粒子状物質発生の低減を図ります。</p>	<p>工事の規模に合わせた適切な機械の配置や工程管理の徹底等により、必要最小限の建設機械による運用を図ることで、浮遊粒子状物質発生の低減に努めています。 なお、工事で使用する建設機械については、排出ガス対策型の機械を可能な限り採用しています。(写真 4-4 参照)</p>
	<p>②建設機械の使用時における配慮の徹底 建設機械の使用時においては、アイドリングストップの推進や過負荷運転の防止に努め、浮遊粒子状物質発生の低減を図ります。</p>	<p>工事実施者への環境負荷の低減に関する教育・指導を行い、アイドリングストップの推進や過負荷運転の防止を徹底させることで、浮遊粒子状物質発生の低減に努めています。</p>
	<p>③建設機械の点検・整備による性能維持 使用する建設機械は適切な点検・整備を行い、その性能を維持することにより、浮遊粒子状物質発生の低減を図ります。</p>	<p>使用する建設機械について、定期的に点検・整備を行い、その性能を維持することで、浮遊粒子状物質発生の低減に努めています。(写真 4-5 参照)</p>
浮遊粒子状物質 (工事用車両の走行)	<p>①工事用車両の点検・整備による性能維持 使用する工事用車両は適切な点検・整備を行い、その性能を維持することにより、浮遊粒子状物質発生の低減を図ります。</p>	<p>使用する工事用車両について、定期的に点検・整備を行い、その性能を維持することで、浮遊粒子状物質発生の低減に努めています。</p>
	<p>②工事用車両及び走行ルートの分散 詳細な工事計画策定時に工事用車両及び走行ルートの再検討を行い、更なる分散化を行うことにより、浮遊粒子状物質の低減を図ります。</p>	<p>工事の進捗に伴い、工事用車両の運行台数の増加が考えられるため、一極集中が生じないように、可能な限り分散化が図られるよう調整しています。</p>

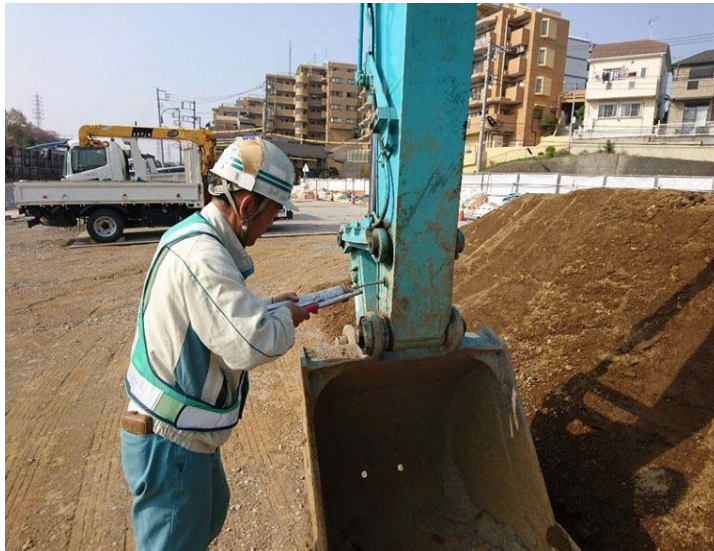
写真 4-5 環境保全のための措置の実施状況（定期点検・整備）

③建設機械の点検・整備による性能維持 使用する建設機械は、適切な点検・整備を行い、その性能を維持することにより、振動の低減を図ります。	使用する建設機械について、定期的に点検・整備を行い、その性能を維持することで、振動の低減に努めています。(写真 4-5 参照)
振動 (工事用車両の走行)	①工事用車両の点検・整備による性能維持 使用する工事用車両は、適切な点検・整備を行い、その性能を維持することにより、振動の低減を図ります。	使用する工事用車両について、定期的に点検・整備を行い、その性能を維持することで、振動の低減に努めています。
	②工事用車両及び走行ルートの分散 詳細な工事計画策定時に工事用車両及び走行ルートの再検討を行い、更なる分散化を行うことにより、振動の低減を図ります。	工事の進捗に伴い、工事用車両の運行台数の増加が考えられるため、一極集中が生じないように、可能な限り分散化が図られるよう調整しています。
